KWALITEITSINSPECTIE WERFKELDERS GEMEENTE UTRECHT

Adres: Oudegracht [REDACTED]
Eigenaar/bewoner : [REDACTED]
Tel: [REDACTED]

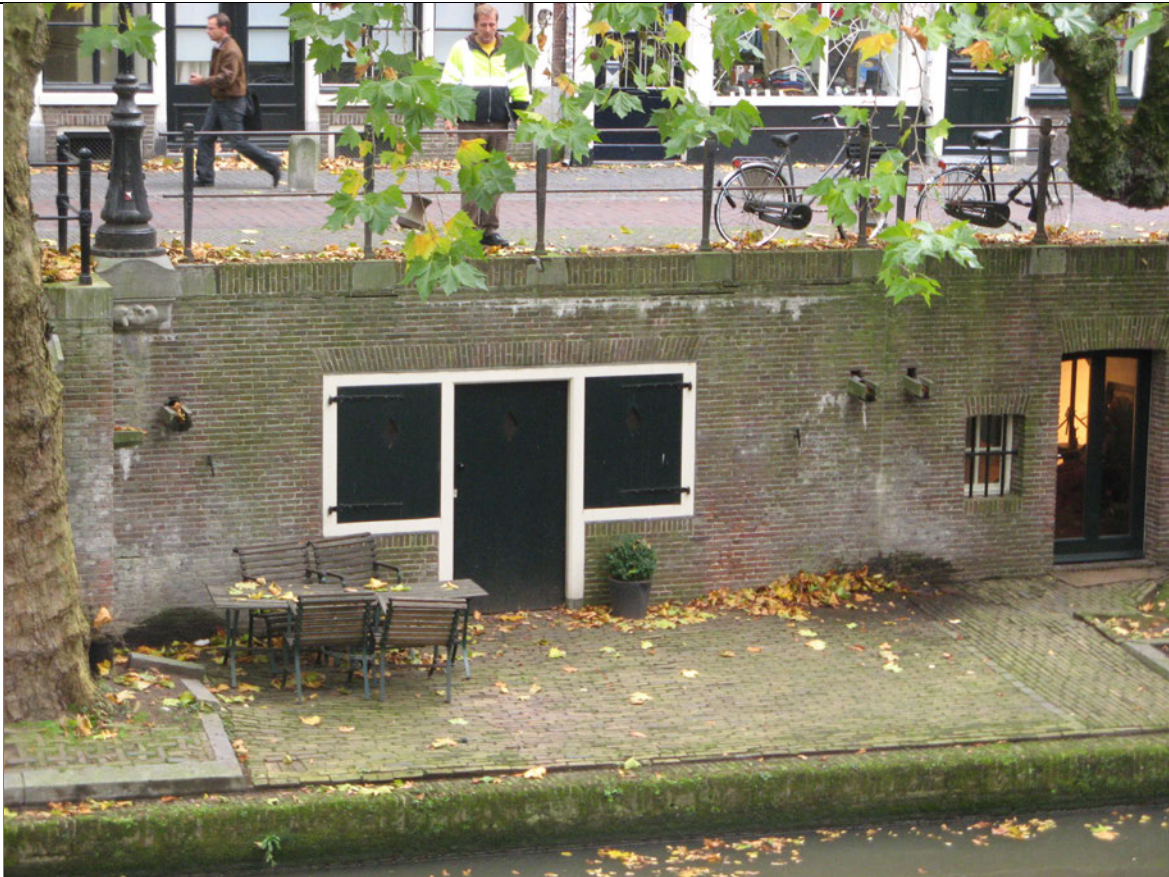
Foto 1: Aanzicht werfkelder buitenzijde

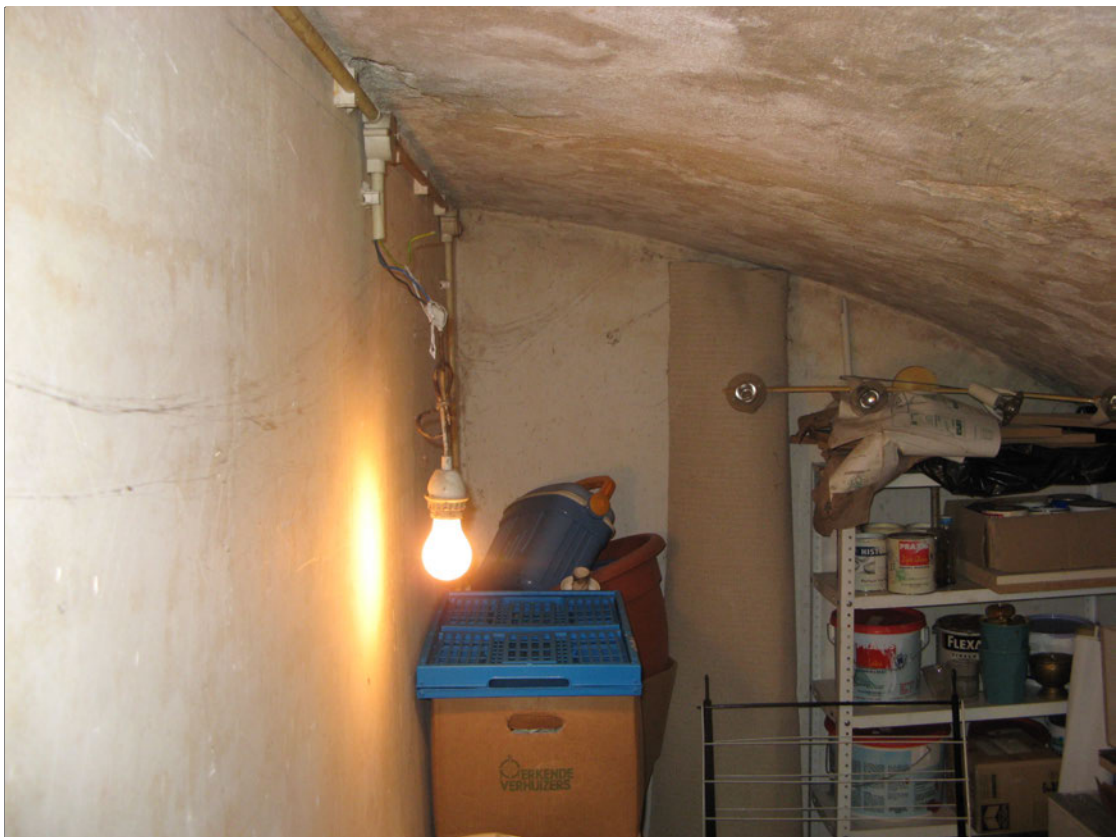
Het metselwerk van gewelf en wanden is in het verleden vervangen door een betonconstructie.

Foto 2: Doorzicht werfkelder (gezien vanaf waterzijde)

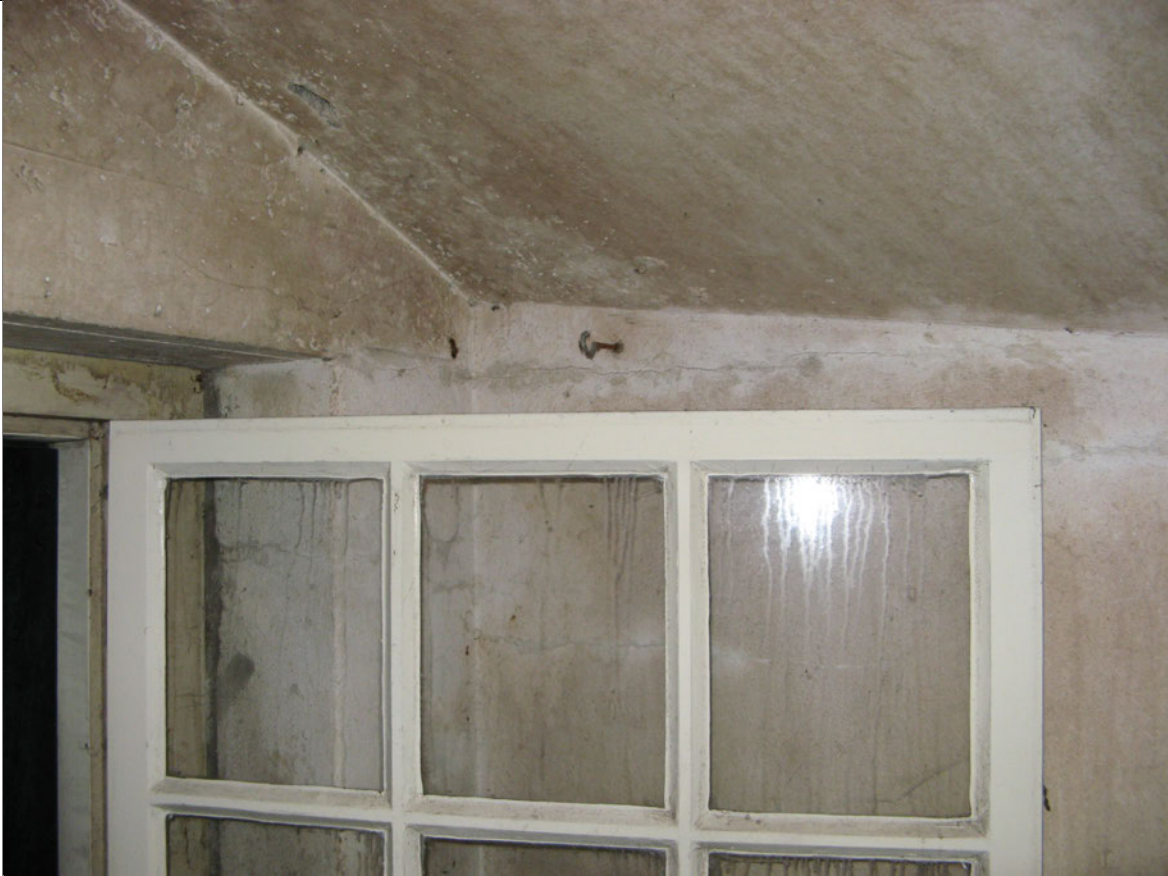
Foto 3: Betonconstructie gewelf/wand binnen 1 m.

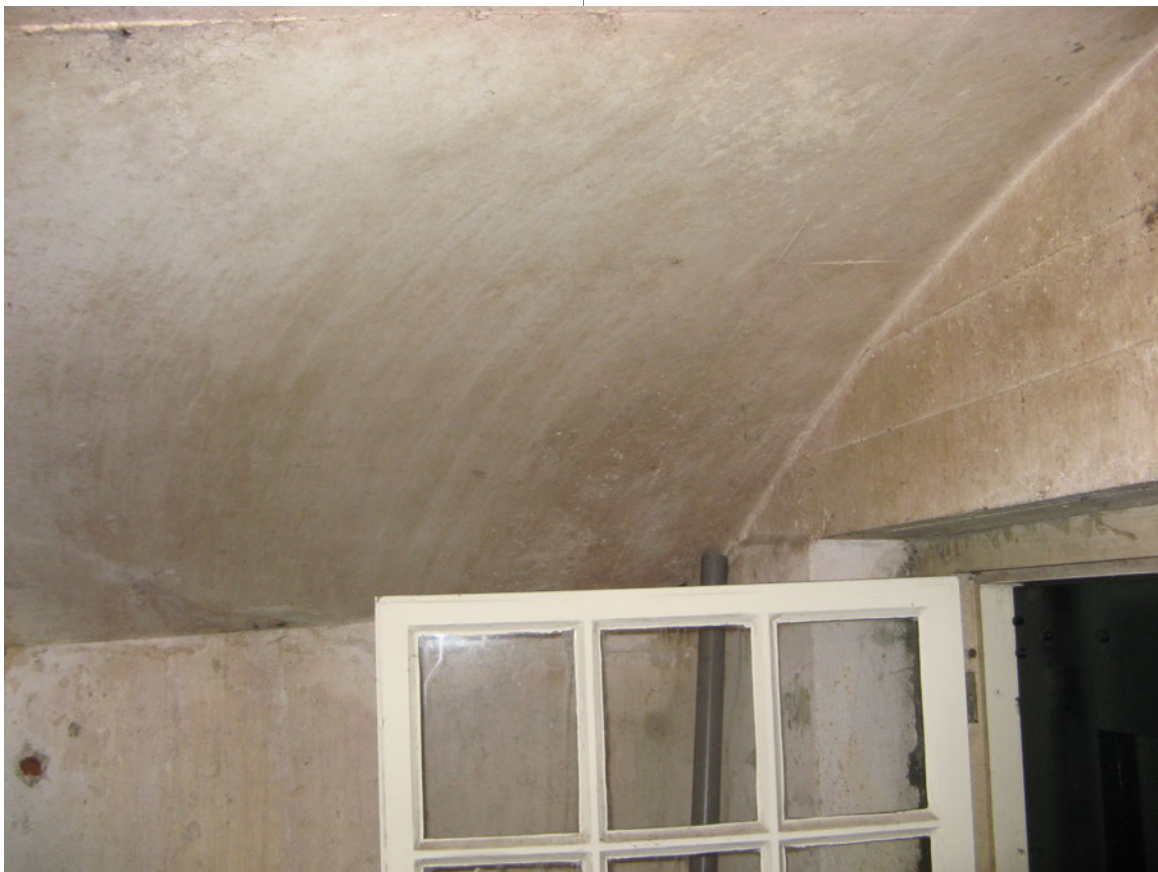
Foto 4: Betonconstructie gewelf/wand binnen 1 m.

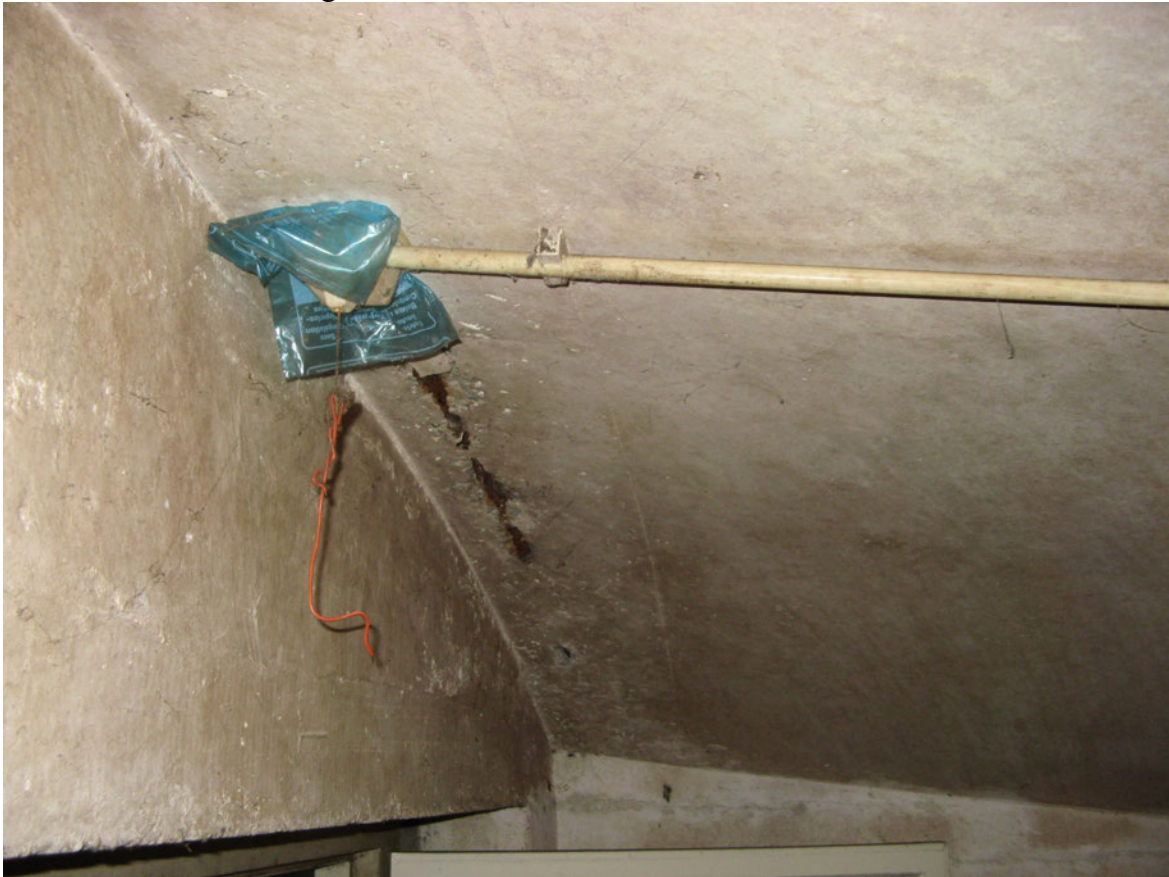
Op één locatie in het gewelf is corroderende wapening zichtbaar a.g.v te geringe betondekking.

Foto 5: Betonconstructie gewelf/wand binnen 1 m., zichtbare wapening

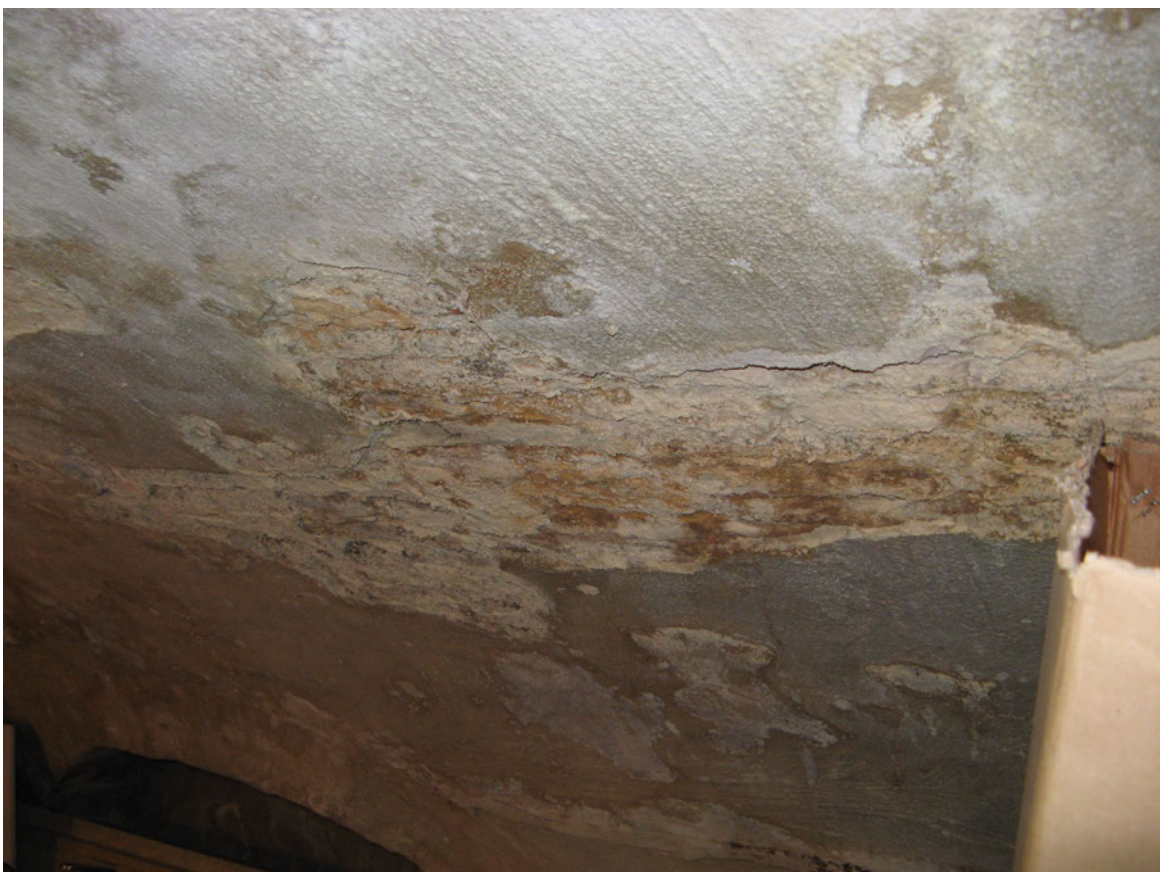
Het stucwerk is in een slechte staat. (foto 5)

Foto 6: Stucwerk in slechte staat.

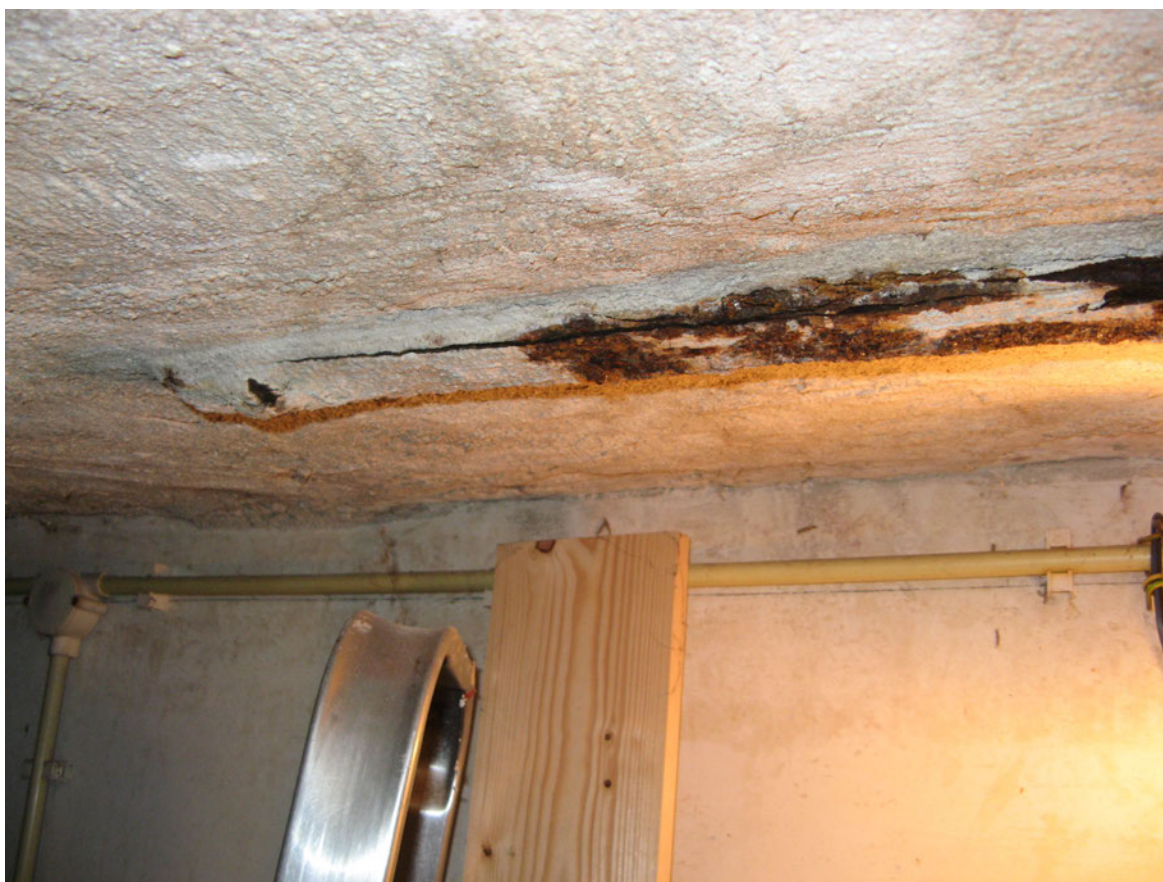
De muurankers vertonen zware corrosie, de functie van de ankers zijn vervallen. (foto 6)

Foto 7: Gecorrodeerde muurankers, functie vervallen.
