## KWALITEITSINSPECTIE WERFKELDERS GEMEENTE UTRECHT

**Adres:** Plompetorengracht ■

**Inspectiedatum:** 05-11-2008

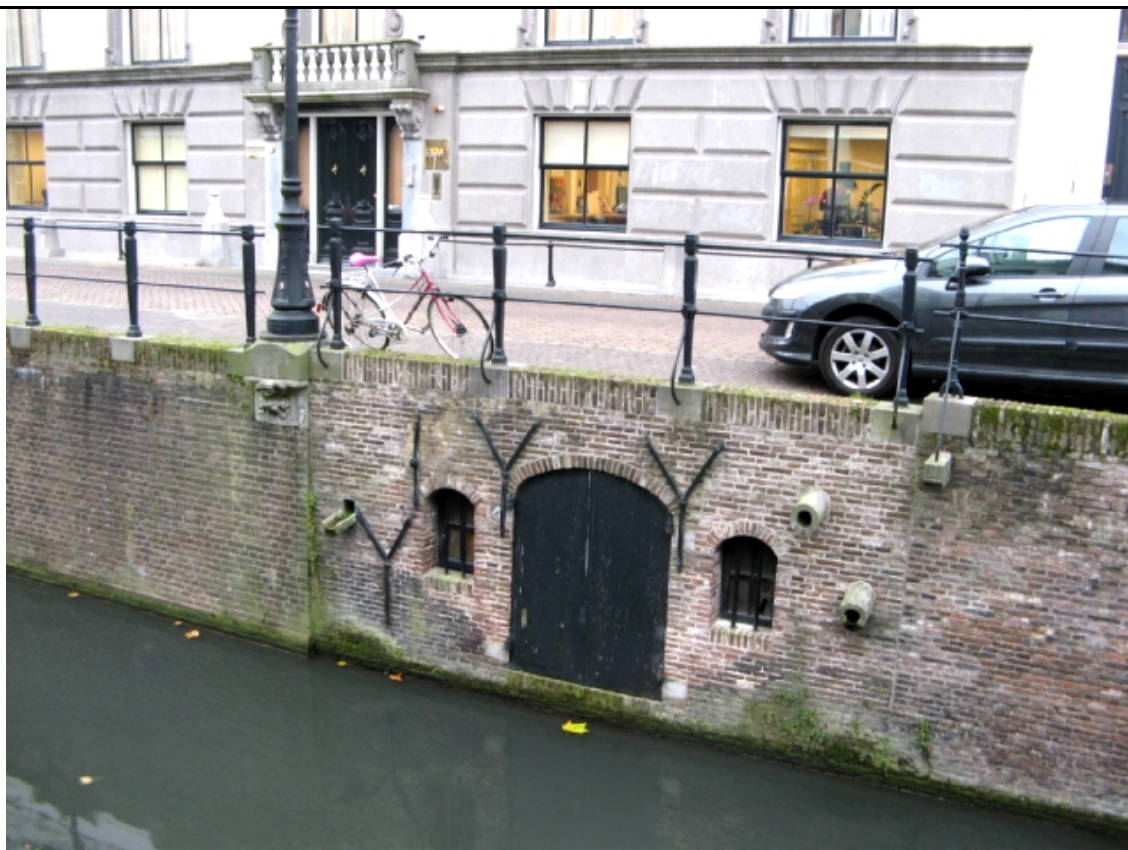
Foto 1: Aanzicht werfkelder buitenzijde

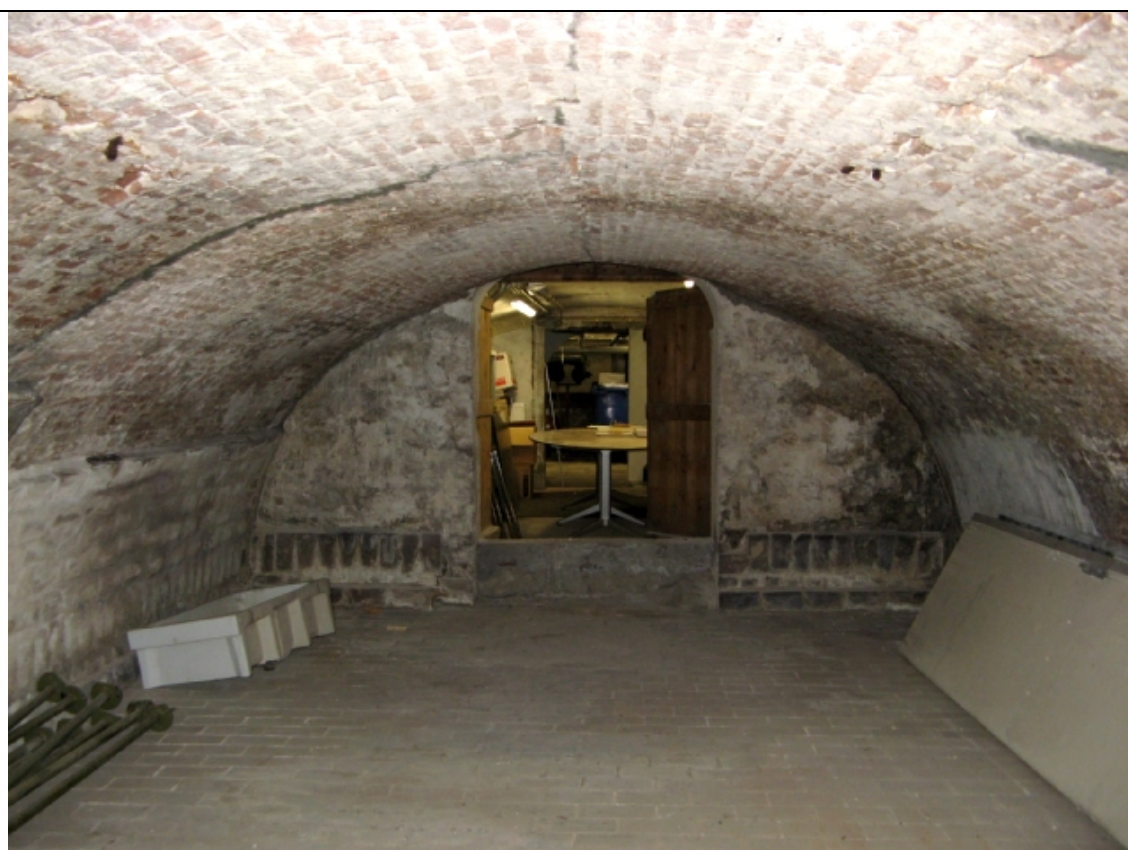
Foto 2: Doorzicht werfkelder (gezien vanaf waterzijde)

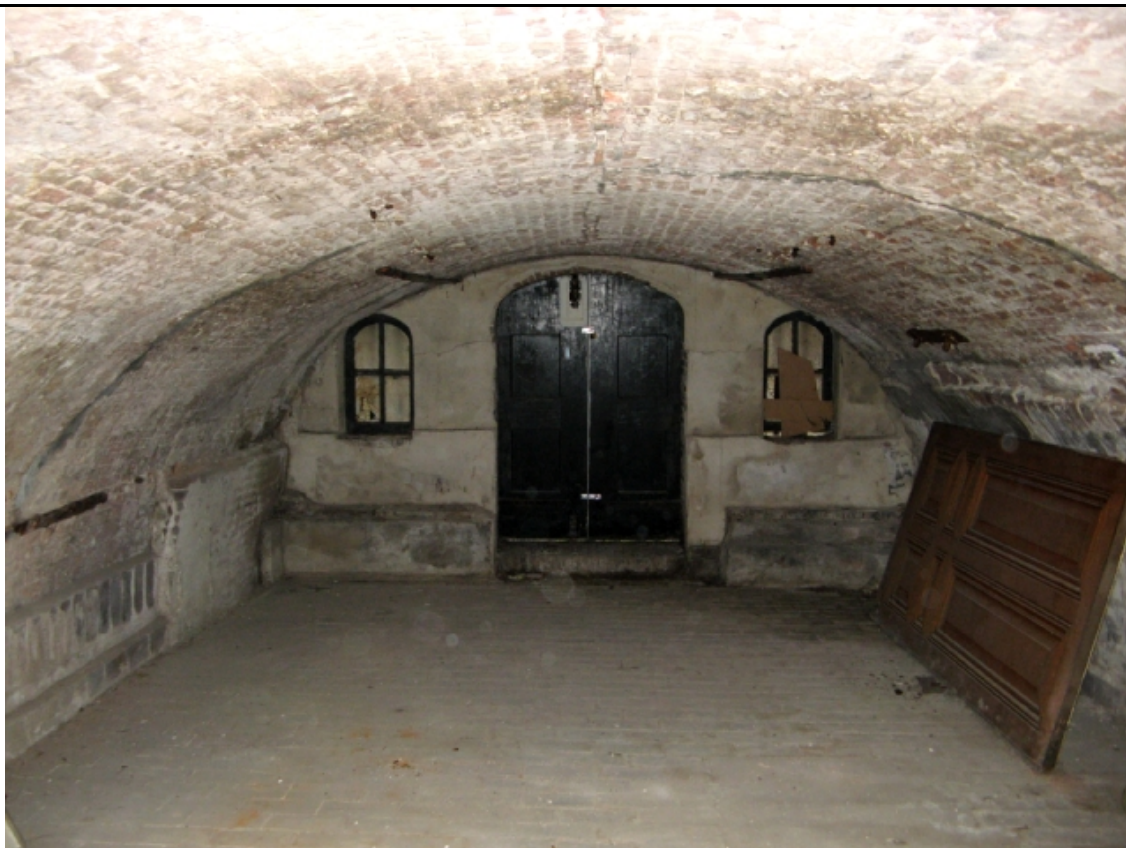
Foto 3: Aanzicht binnenzijde werfmuur

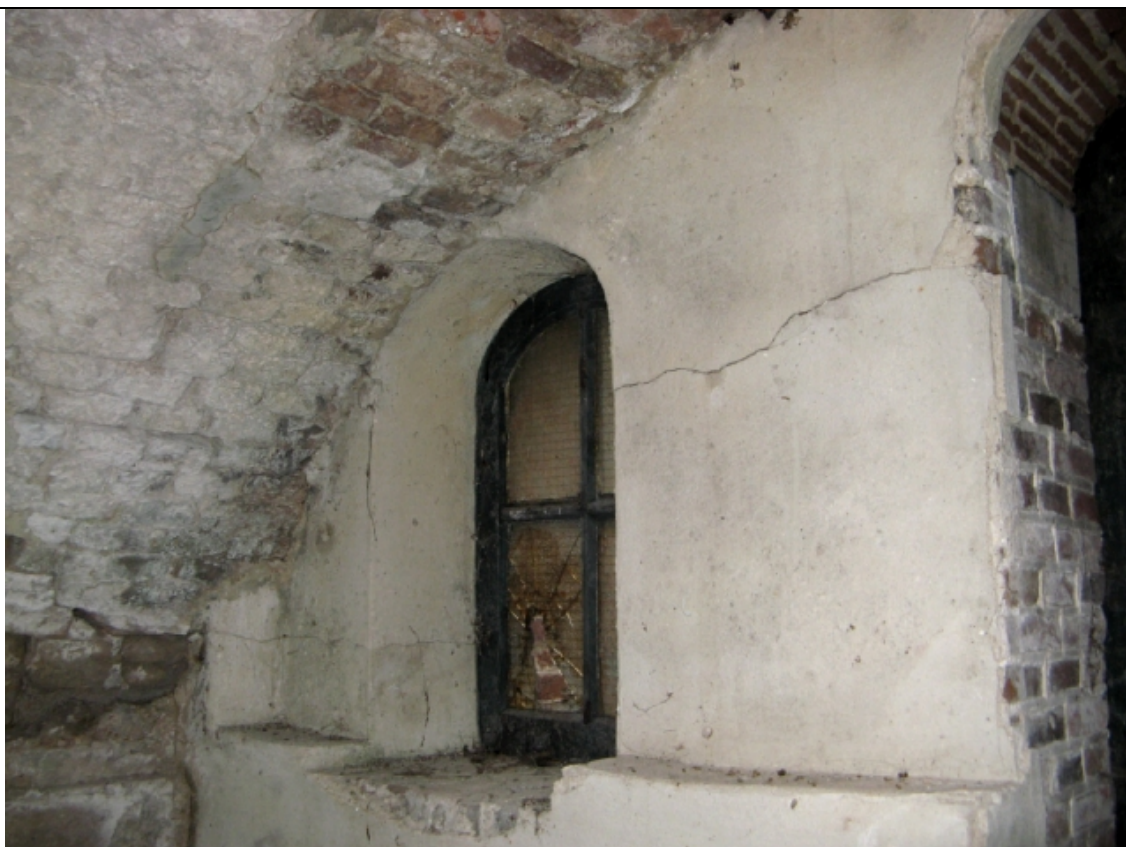
| | Constructieonderdeel | Waargenomen schade | Omvan | Foto |
|---|---|---|---|---|
| 1.1 | Gewelf | Diverse scheuren | | 4,5 |
| 1.2 | Binnenzijde werfmuur | Diverse scheuren | | 4,5 |

In de "eerste meter kelder" zijn diverse scheuren in gewelf waargenomen. Deze variëren in de grootte.. In de top van gewelf is een vrij forse lengtescheur te zien die over de hele kelder doorloopt, tot aan de achterwand. Deze is grotendeels gerepareerd.

Foto 4: Diverse scheuren in gewelf en werfmuur

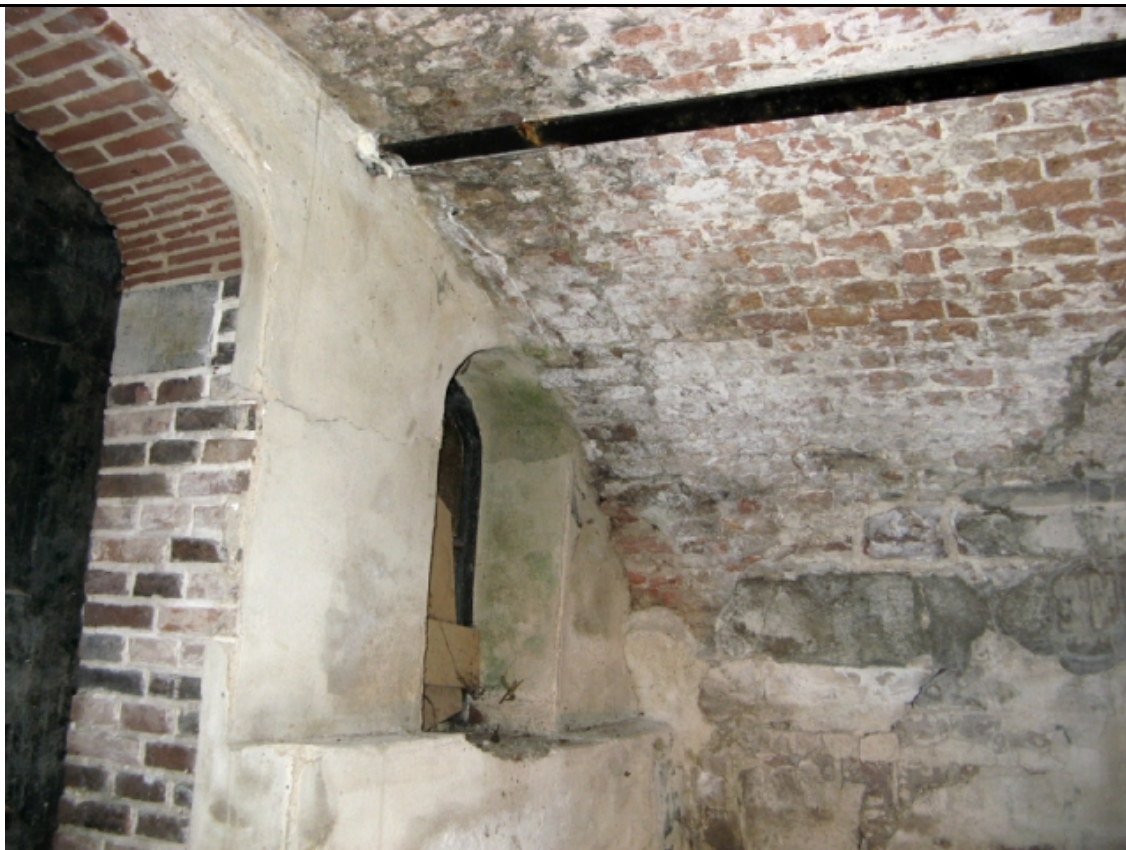
Foto 5: Diverse scheuren in gewelf en werfmuur

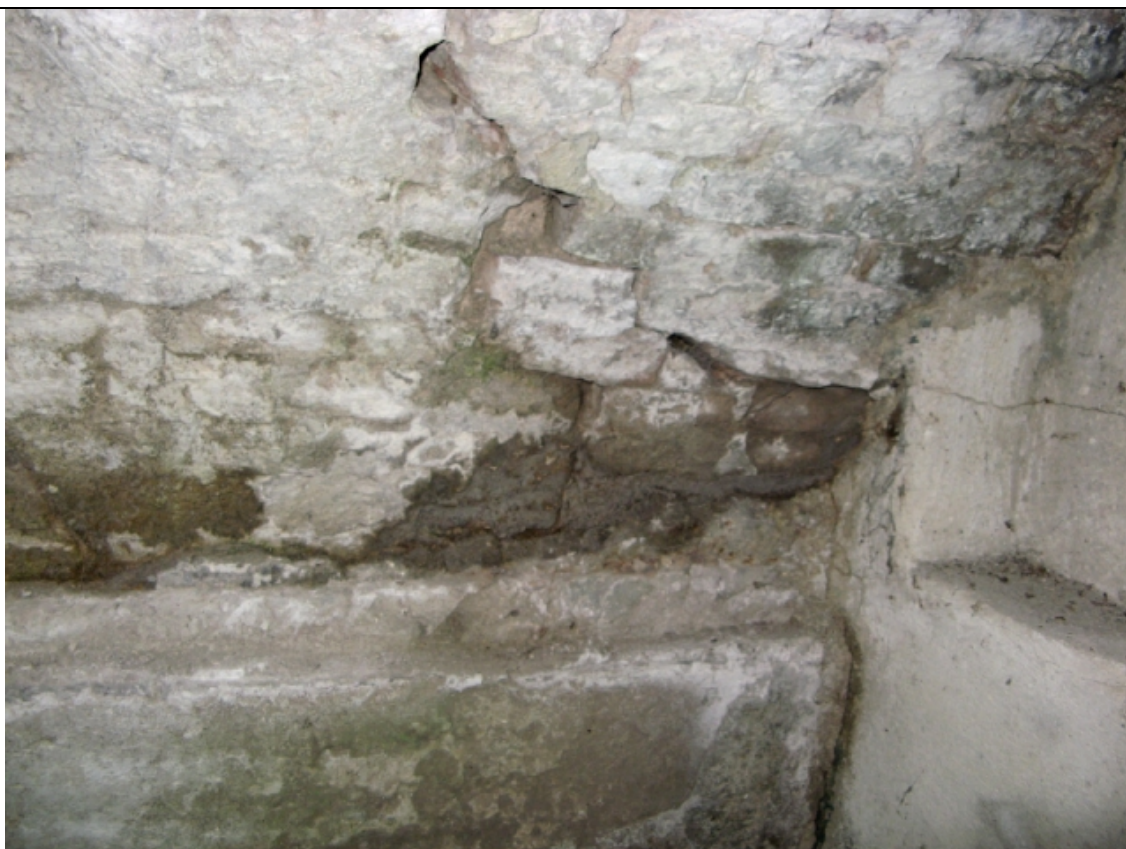
| | Constructieonderdeel | Waargenomen schade | Omvan | Foto |
|---|---|---|---|---|
| 1.4 | Wand links* | 1x forse scheur | | 6 |

Foto 6: Scheur in overgangsgebied gewelf/ linker wand

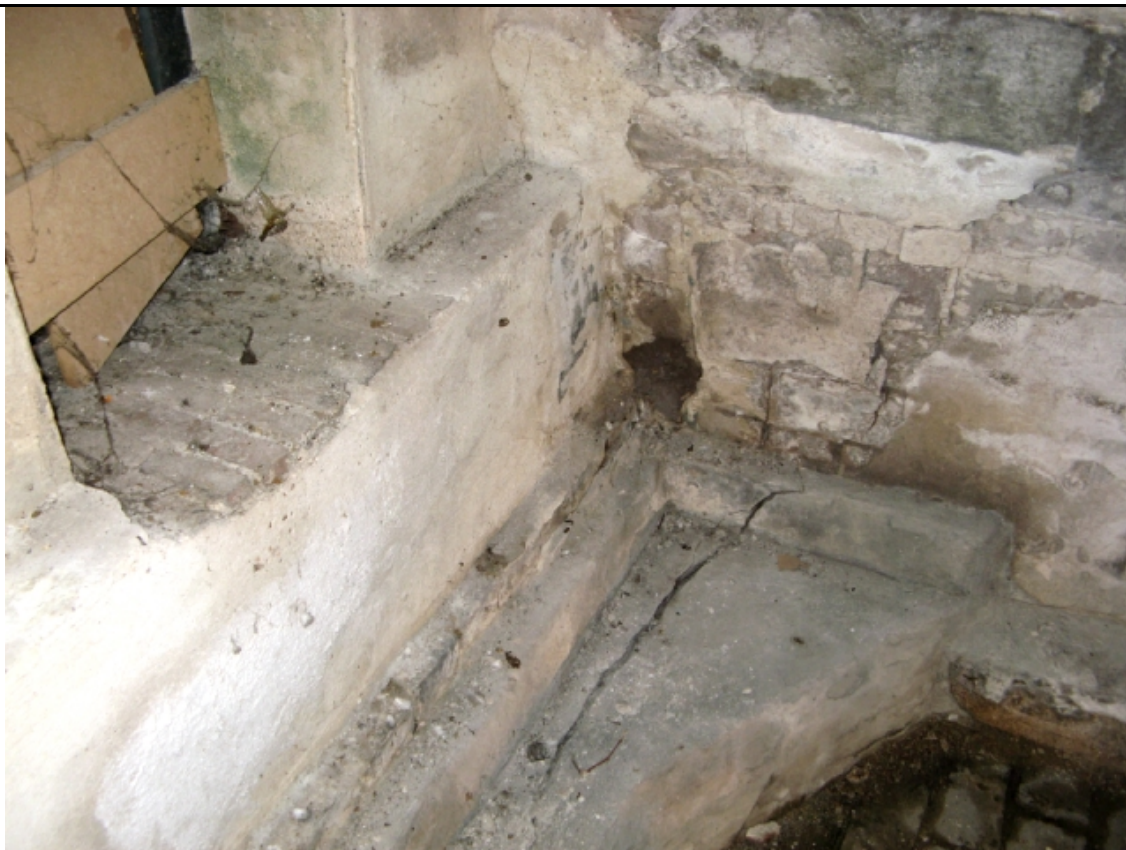
| | Constructieonderdeel | Waargenomen schade | Omvan | Foto |
|---|---|---|---|---|
| 1.5 | Wand rechts* | Scheuren | | 7 |
| 1.6 | Vloer | Gescheurd in dwarsrichting | | 7 |

Foto 7: Scheur in rechter wand en deels in vloer

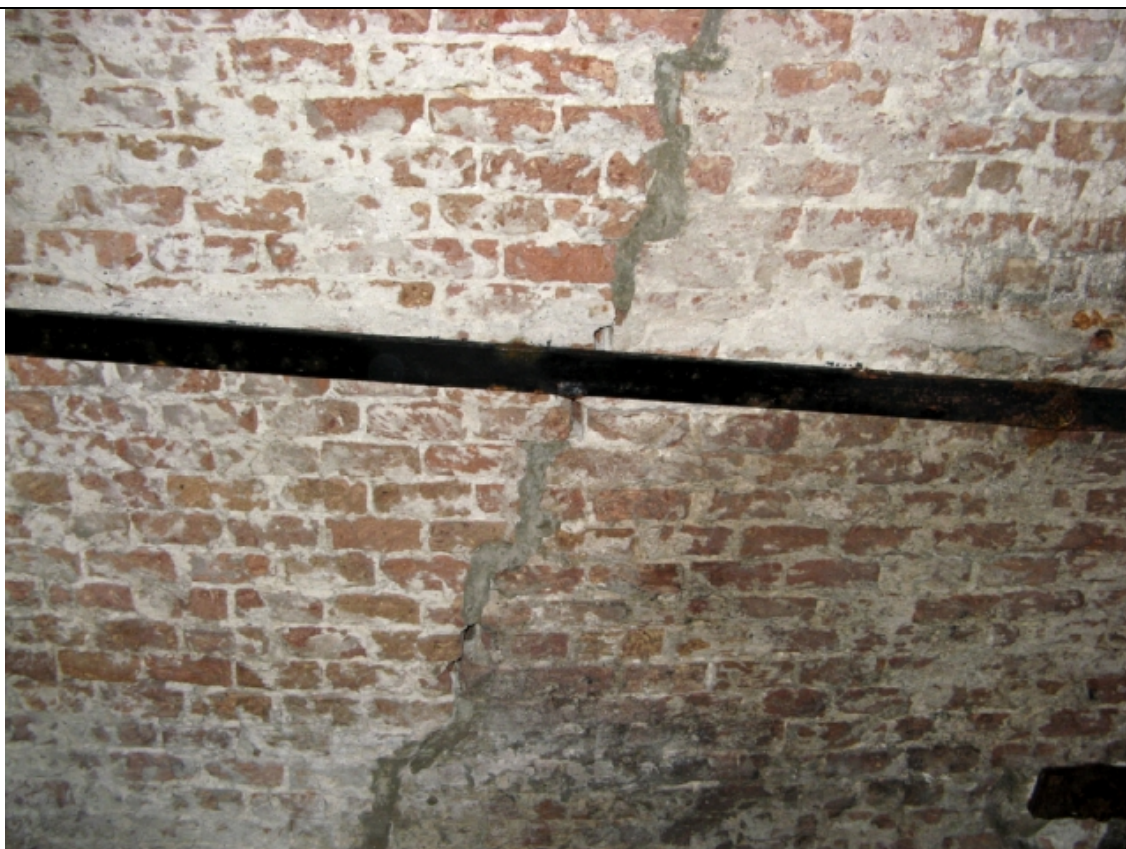
| | Constructieonderd | Waargenomen schade | Omvan | Foto |
|---|---|---|---|---|
| 2.1 | Gewelf | Diverse scheuren, zie opmerkingen | | 8,9,10,<br>11 |

In het middenveld is een vrij forse scheur over de hele breedte kelder, inclusief de wanden en deel van de vloer, waargenomen. Deze is in het verleden gerepareerd. Het is lastig in te schatten of de scheur nog actief is óf de reparatie plaatselijk slecht uitgevoerd is (waardoor scheur lokaal openstaat).

In de lengte richting, in de top gewelf, loopt eveneens een gerepareerde scheur uit de werfmuur (zie 1.1). Daarnaast is het metselwerk plaatselijk beschadigd.

Foto 8: Scheur in gewelf

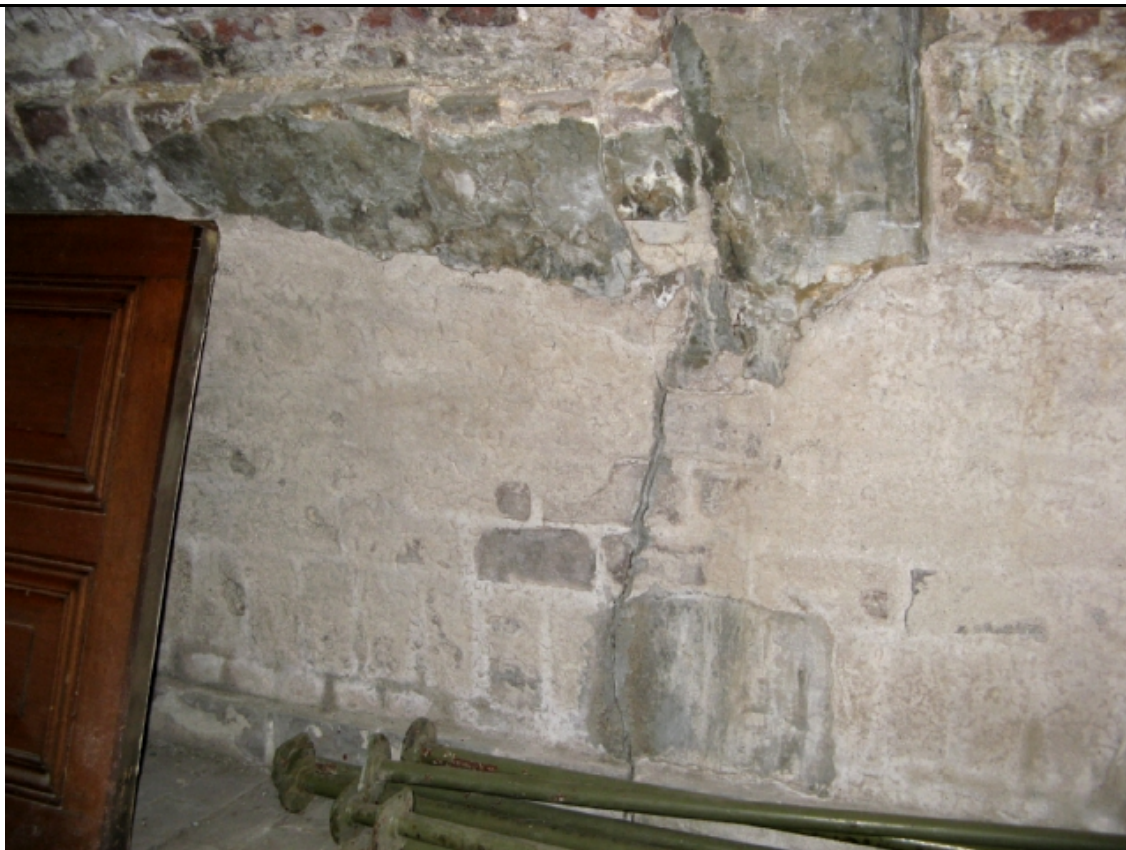
Foto 9: Dwarsscheur in rechter wand en gewelf

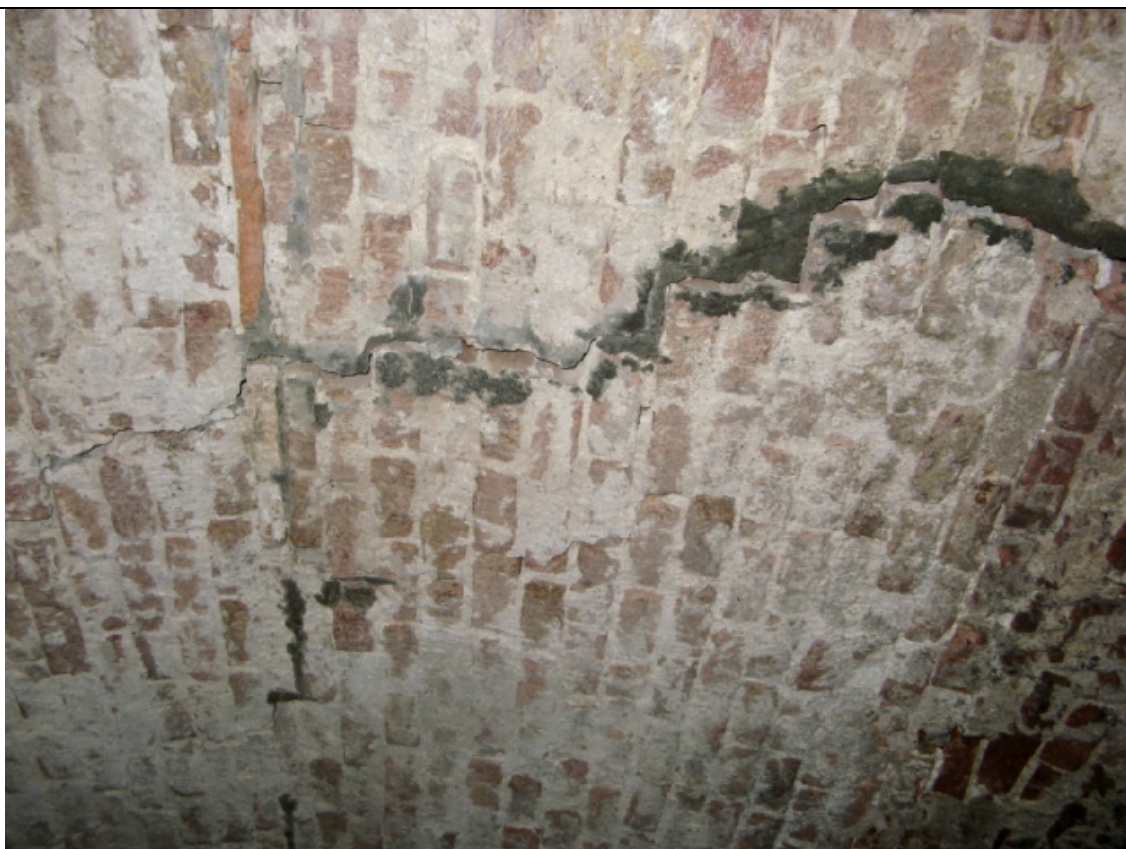
Foto 10: Dwarsscheur in gewelf

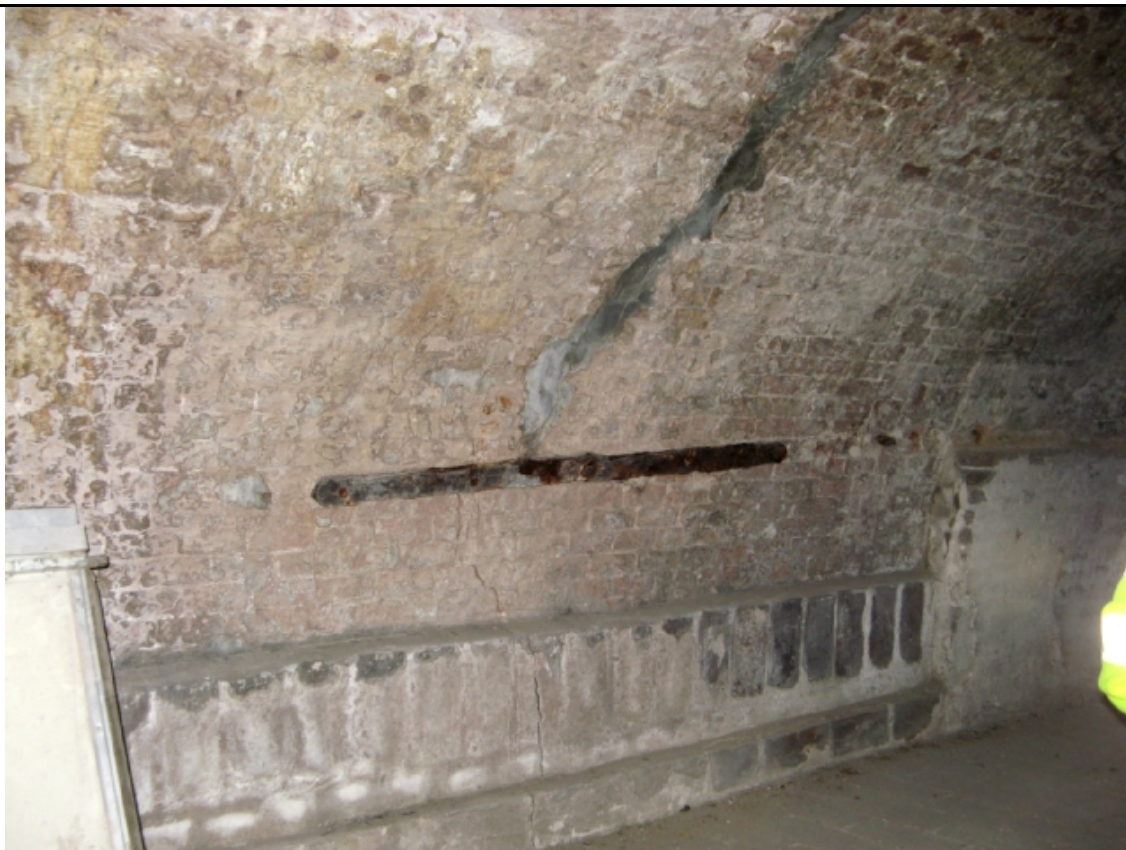
Foto 11: Dwarsscheur in linker wand en gewelf

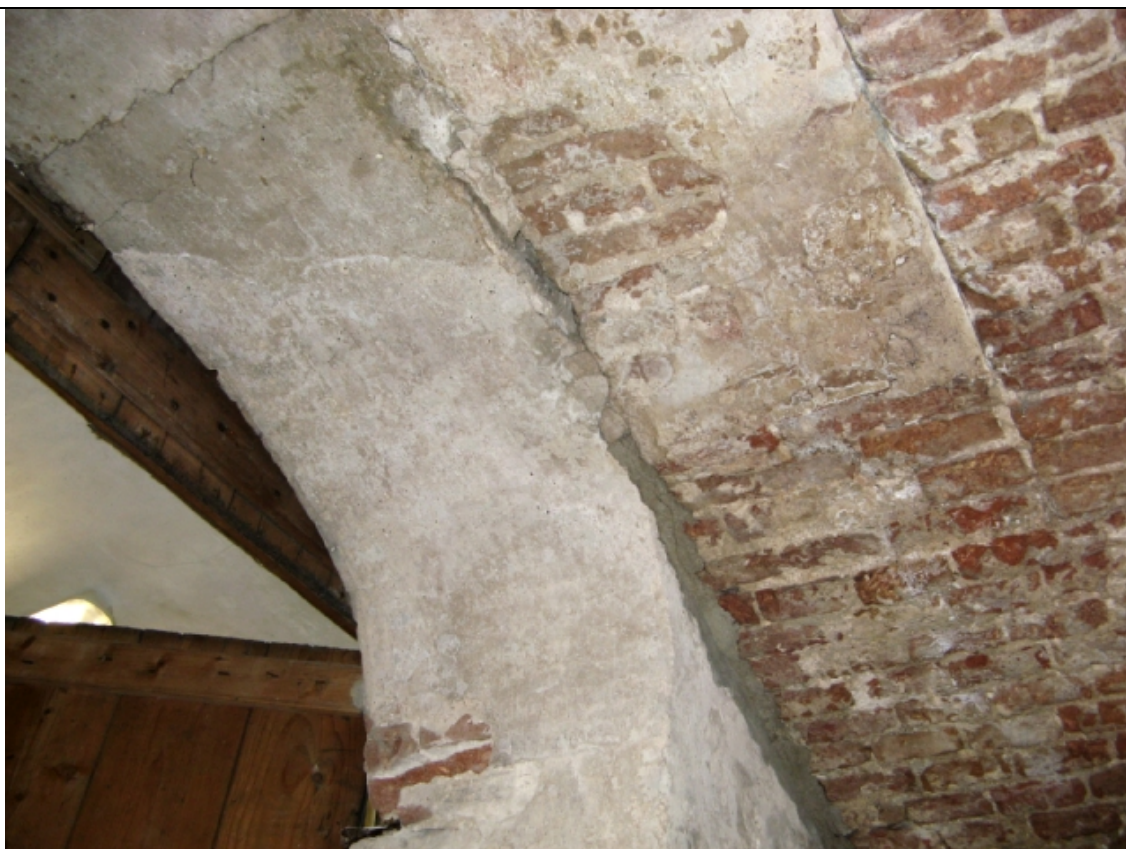
| | Constructieonderd | Waargenomen schade | Omvan | Foto |
|---|---|---|---|---|
| 2.7 | Aansluiting kelder/<br>achterwand | Los, zie opmerkingen | | 12,13 |

De aansluiting is los waardoor mogelijk zand uitgespoeld wordt.

Foto 12: aansluiting met achterwand: los

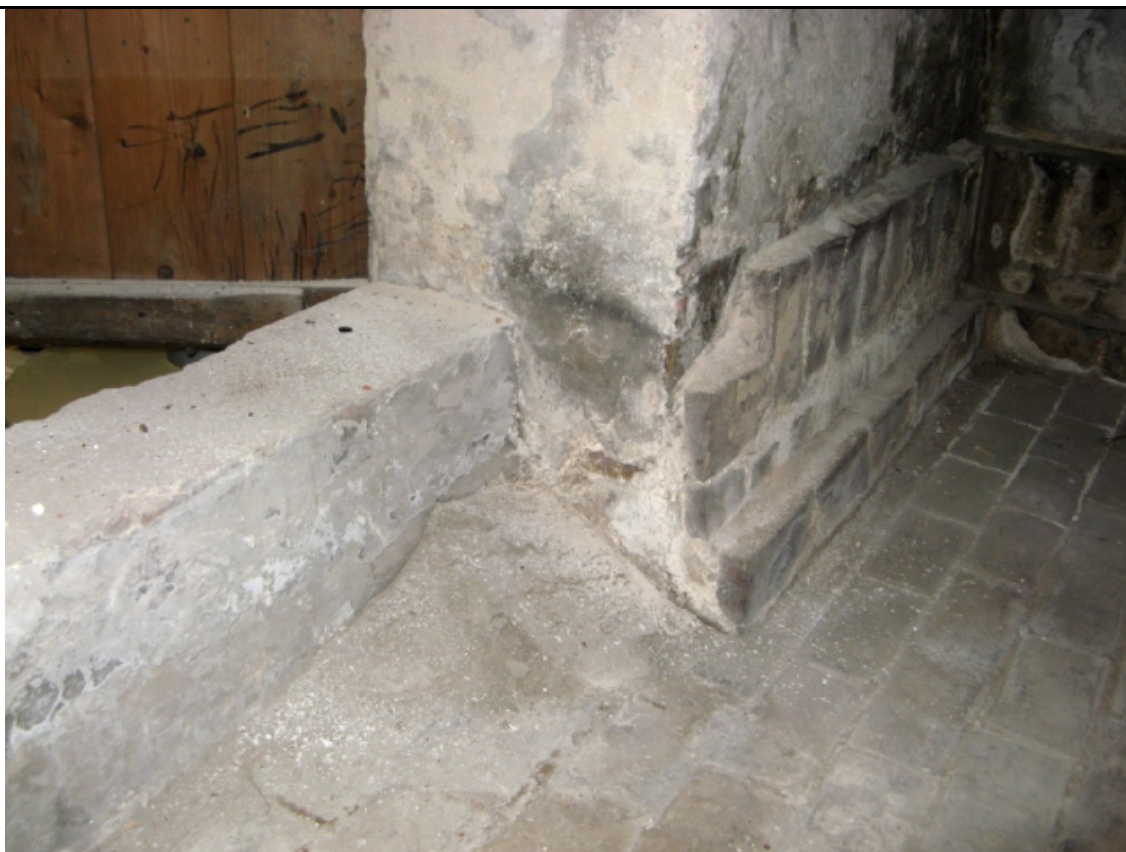
Foto 13: Zanduitspoeling (in het verleden!?)
