## KWALITEITSINSPECTIE WERFKELDERS GEMEENTE UTRECHT

**Adres:** Plompetorengracht ■■■

**Inspectiedatum:** 05-11-2008

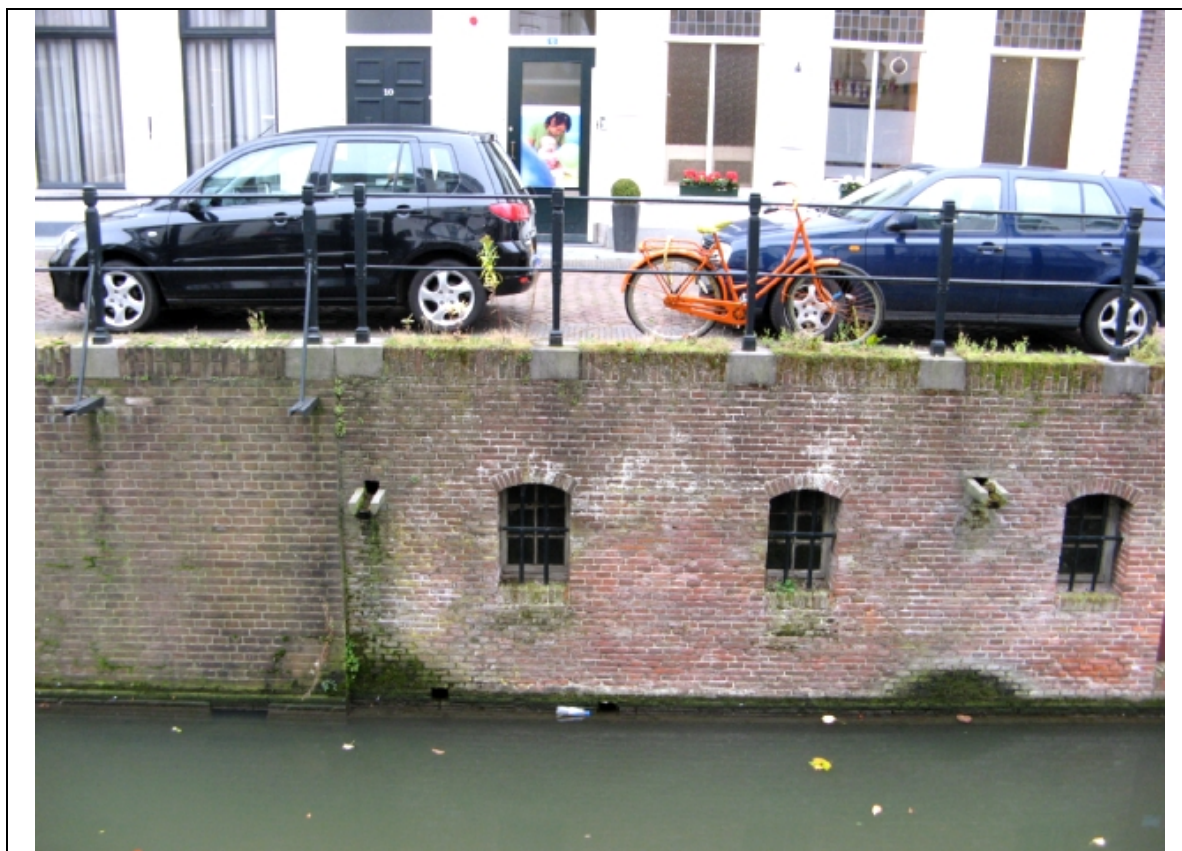
Foto 1: Aanzicht werfkelder buitenzijde

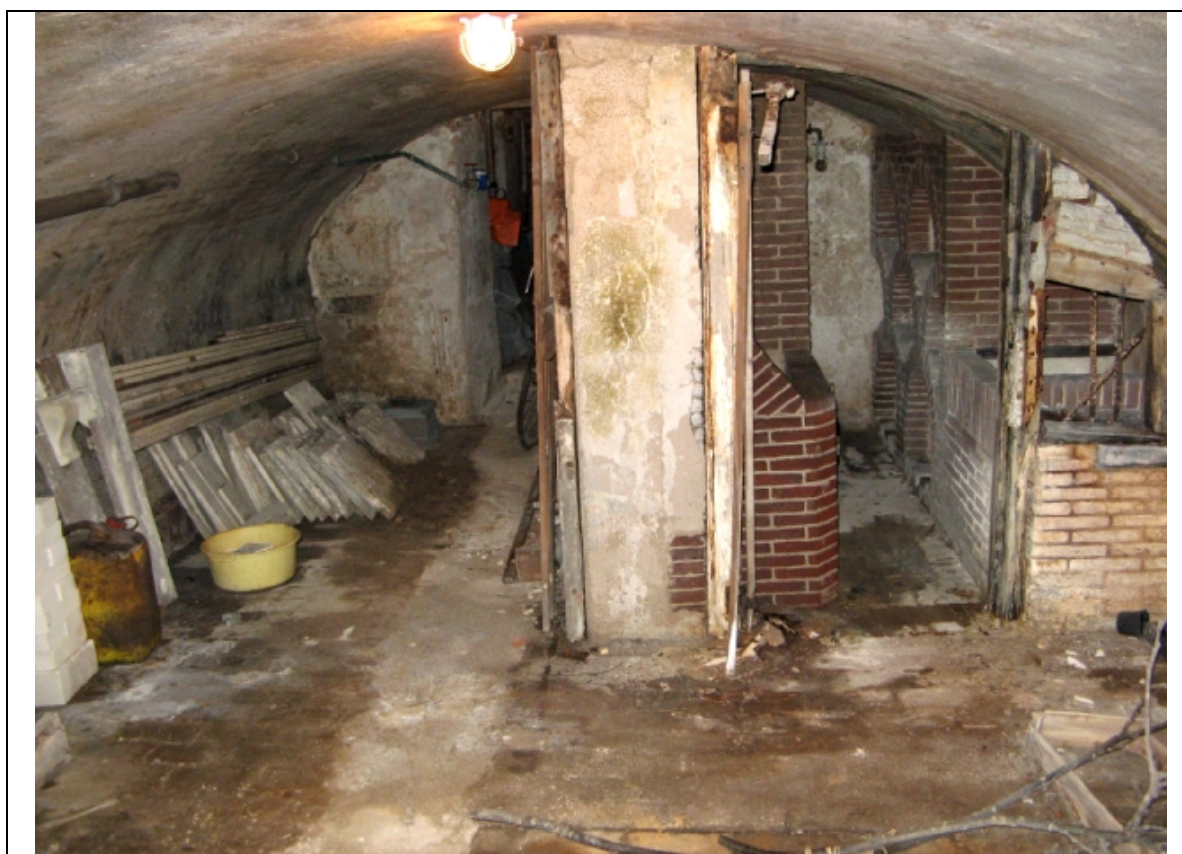
Foto 2: Doorzicht werfkelder (gezien vanaf waterzijde)

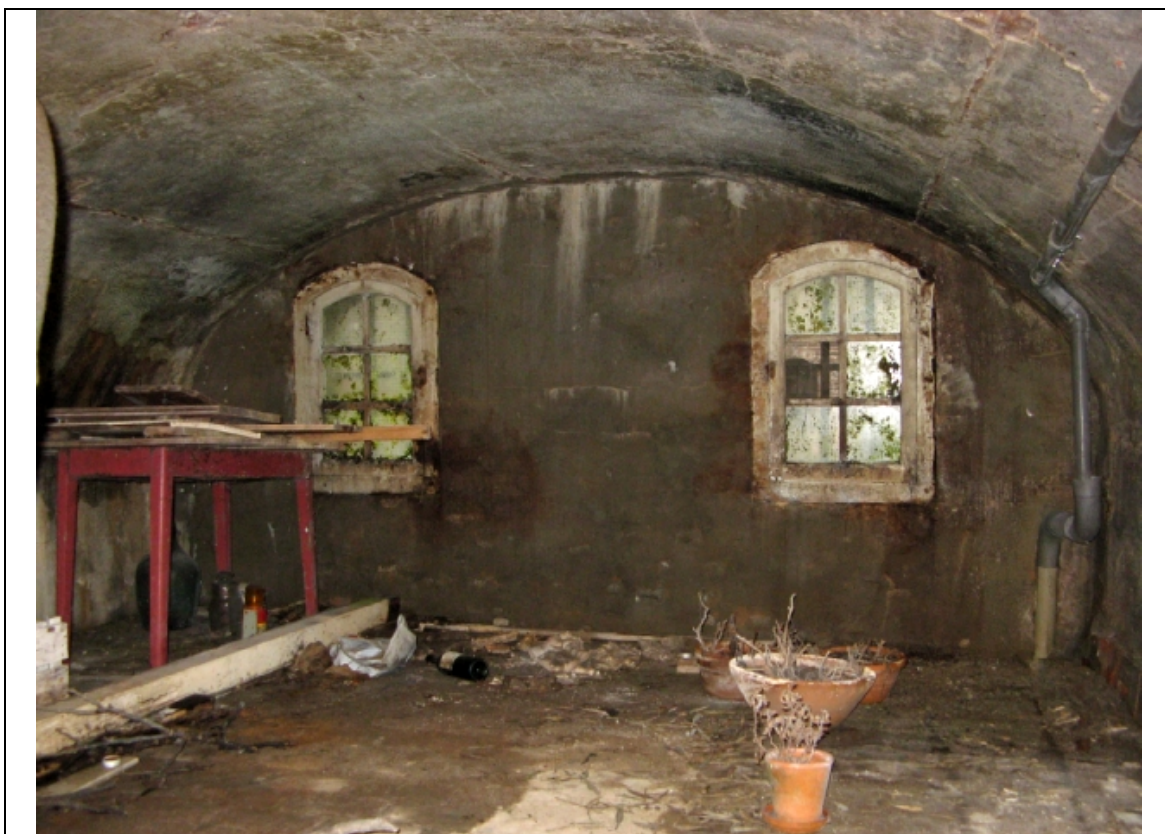
Foto 3: Aanzicht binnenzijde werfmuur

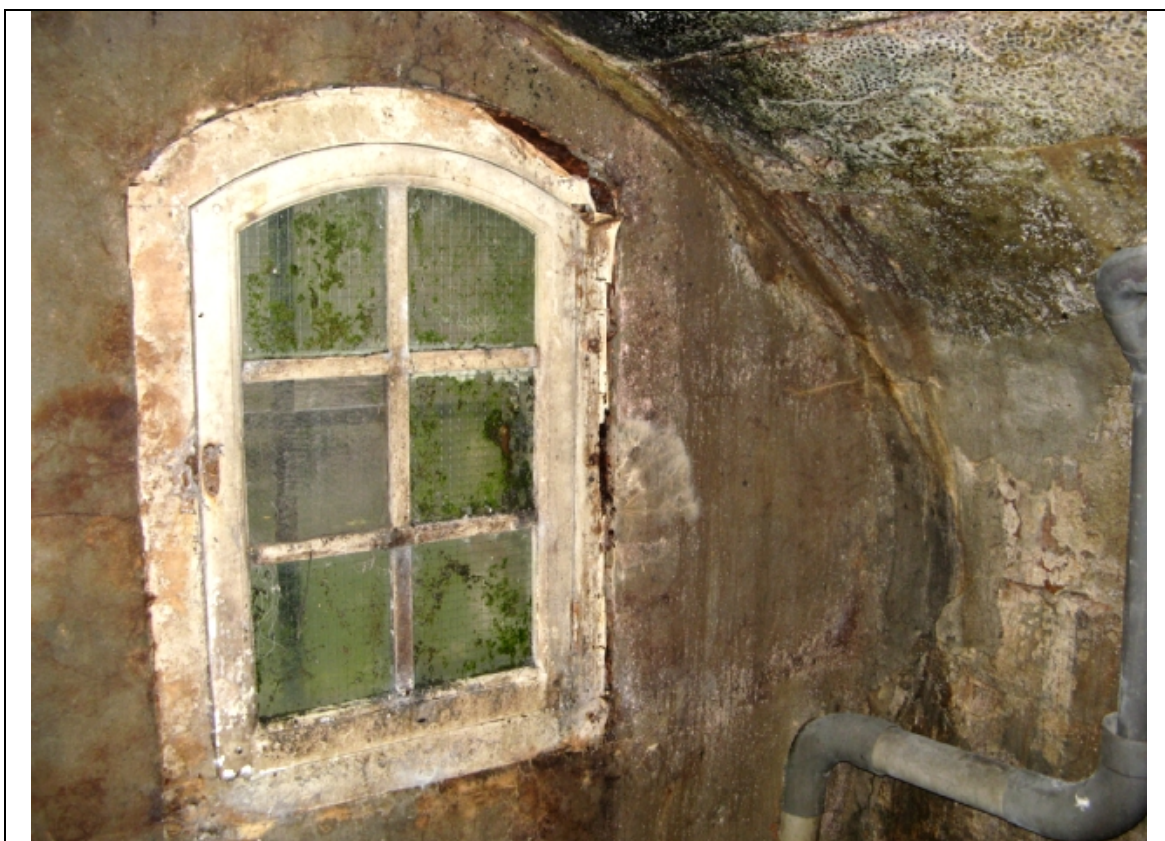
| | Constructieonderdeel | Waargenomen schade | Omvan | Foto |
|---|---|---|---|---|
| 1.1 | Gewelf | Diverse scheuren, vochtplekken | | 4,5 |
| 1.3 | Aansl.gewelf/werfmuur | Los, scheur over aanzienlijke lengte | | 4,5 |

Er zijn aan weerszijden kelder lengtescheuren aangetroffen (foto 4, 5). Tevens zijn er vochtplekken geconstateerd.

Foto 4: Lengtescheuren en vochtplekken in gewelf, aansluiting los

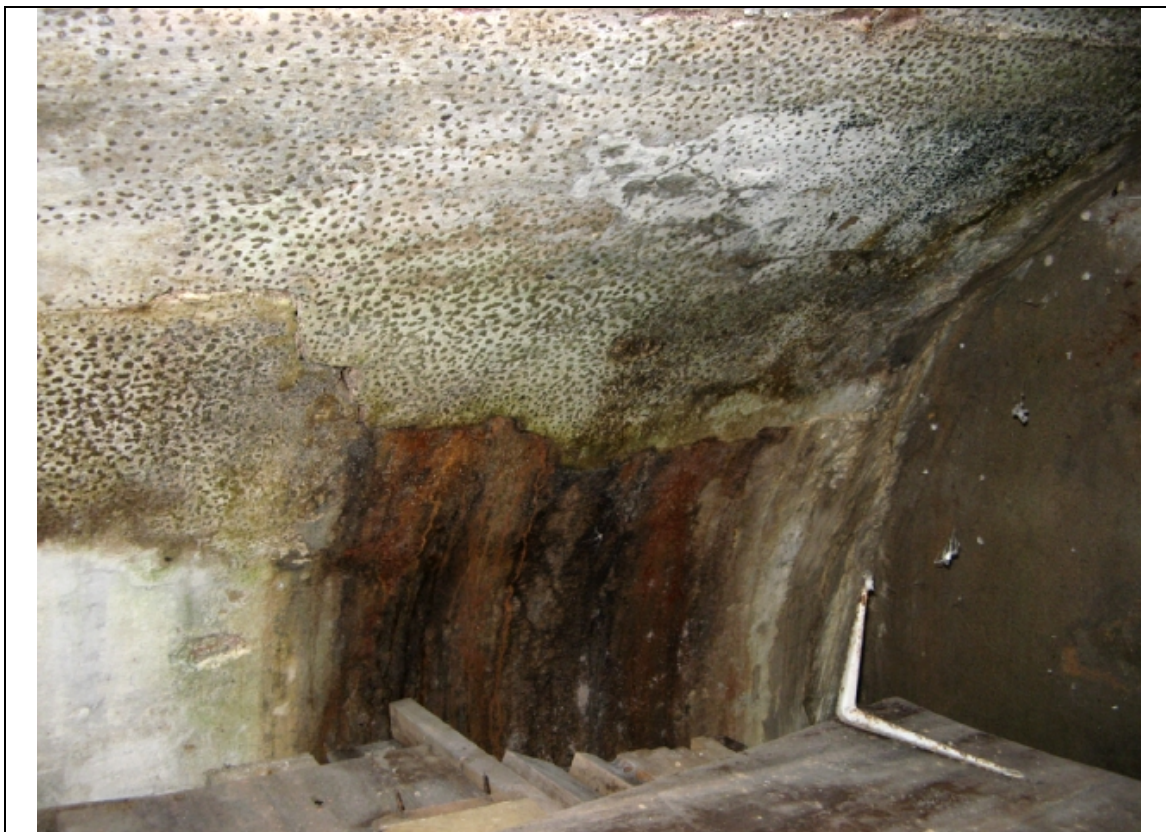
Foto 5: : Lengtescheuren en vochtplekken in gewelf, aansluiting los

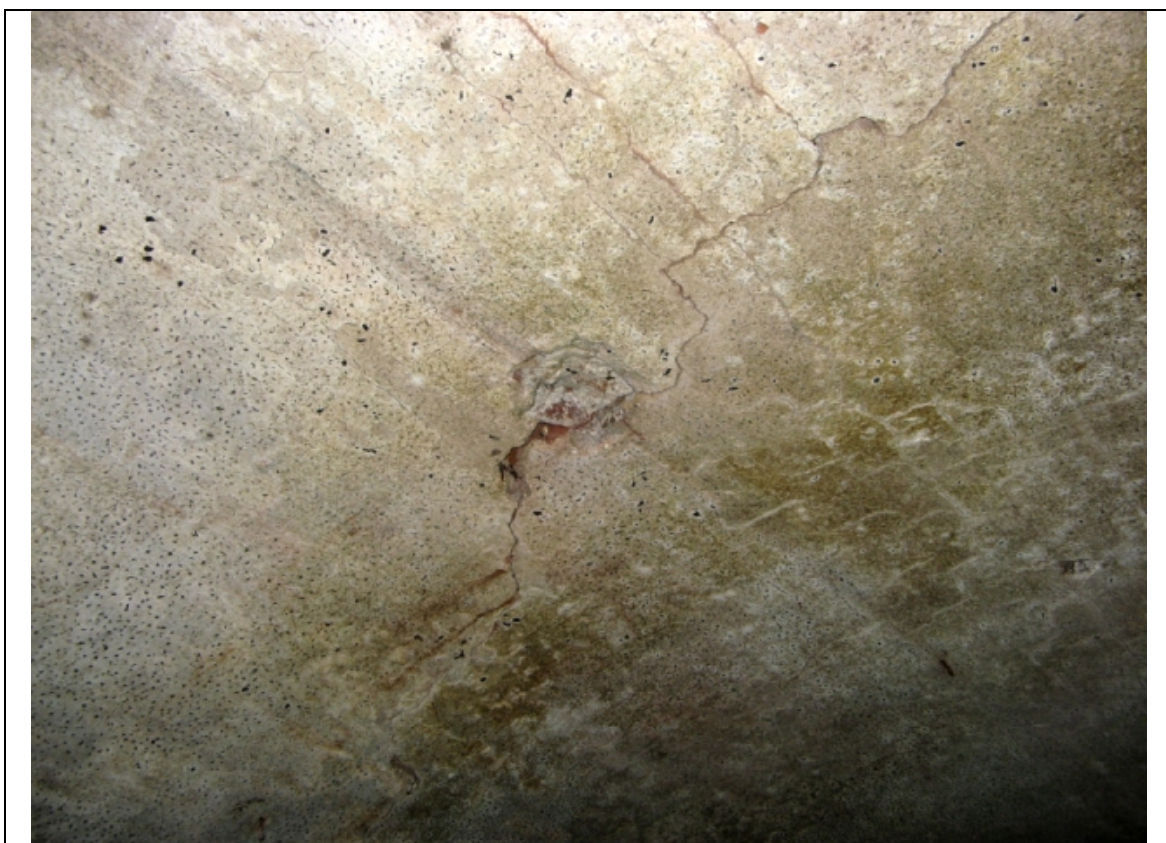
| | Constructieonderd | Waargenomen schade | Omvan | Foto |
|---|---|---|---|---|
| 2.1 | Gewelf | Diverse scheuren | | 6,7,8,9<br>,12,13 |

De lengtescheuren uit de eerste meter kelder (zie 1.1) lopen diagonaal door de kelder in en gaan over naar dwarsscheuren. Een daarvan loopt via de rechter wand de vloer in. Verder zijn er diverse scheuren in gewelf aanwezig. *(Opmerking eigenaar/ gebruiker: een scheur wordt gemonitord door afdeling Monumenten van Gemeente Utrecht)*

Foto 6: scheur(en) in gewelf

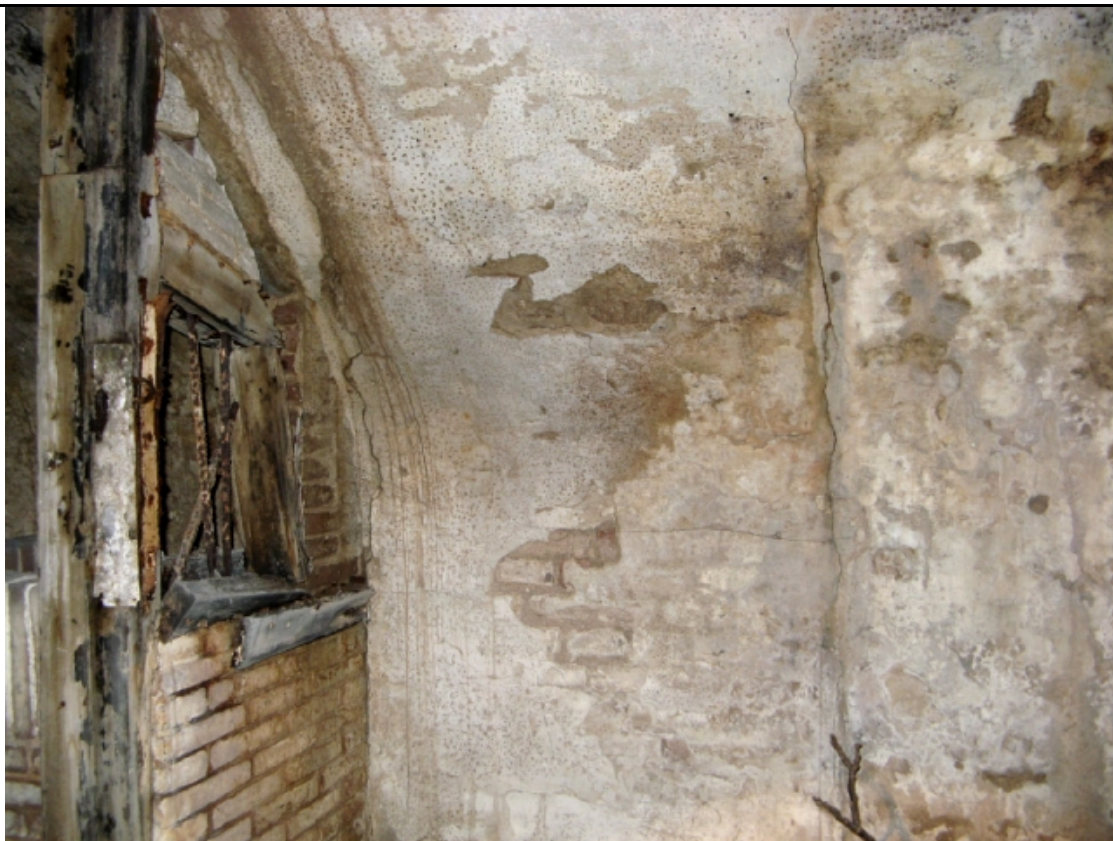
| | Constructieonderd | Waargenomen schade | Omvan | Foto |
|---|---|---|---|---|
| 2.2 | Wand links* | Scheur uit gewelf | | 7 |

Foto 7: scheur(en) in gewelf en linker wand

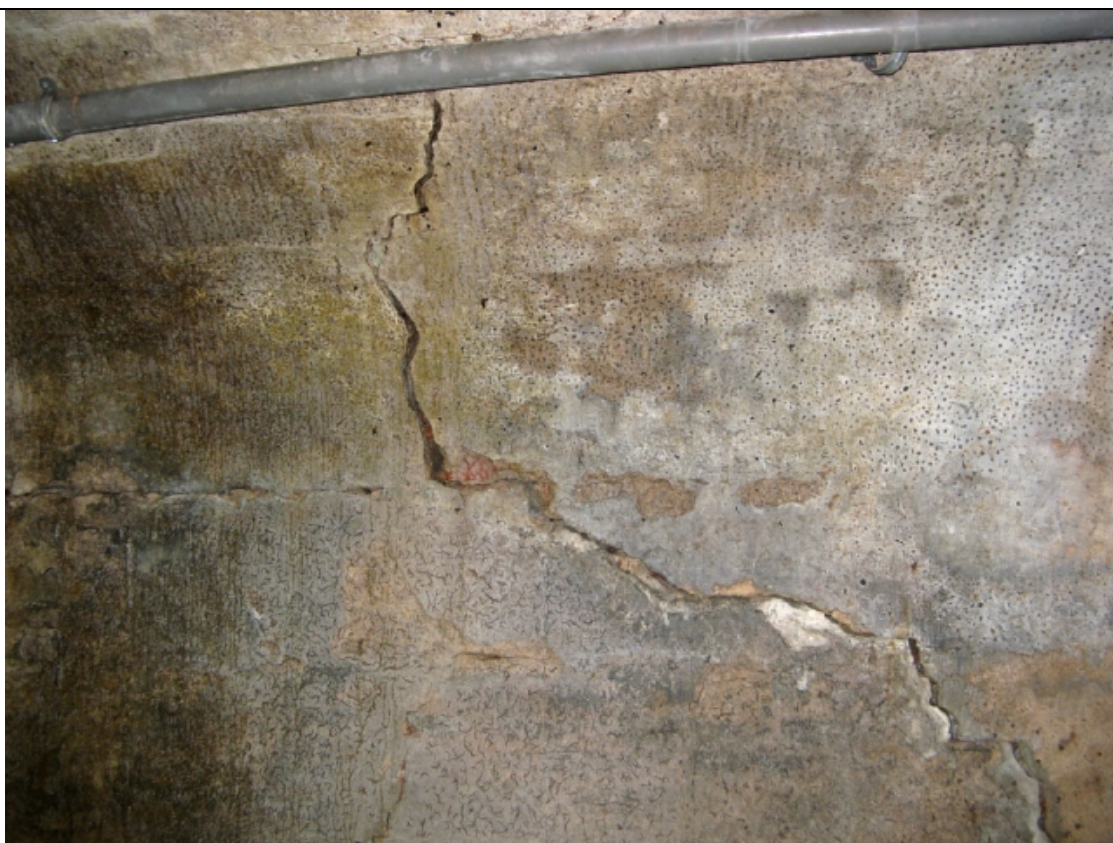
Foto 8: scheur(en) in gewelf

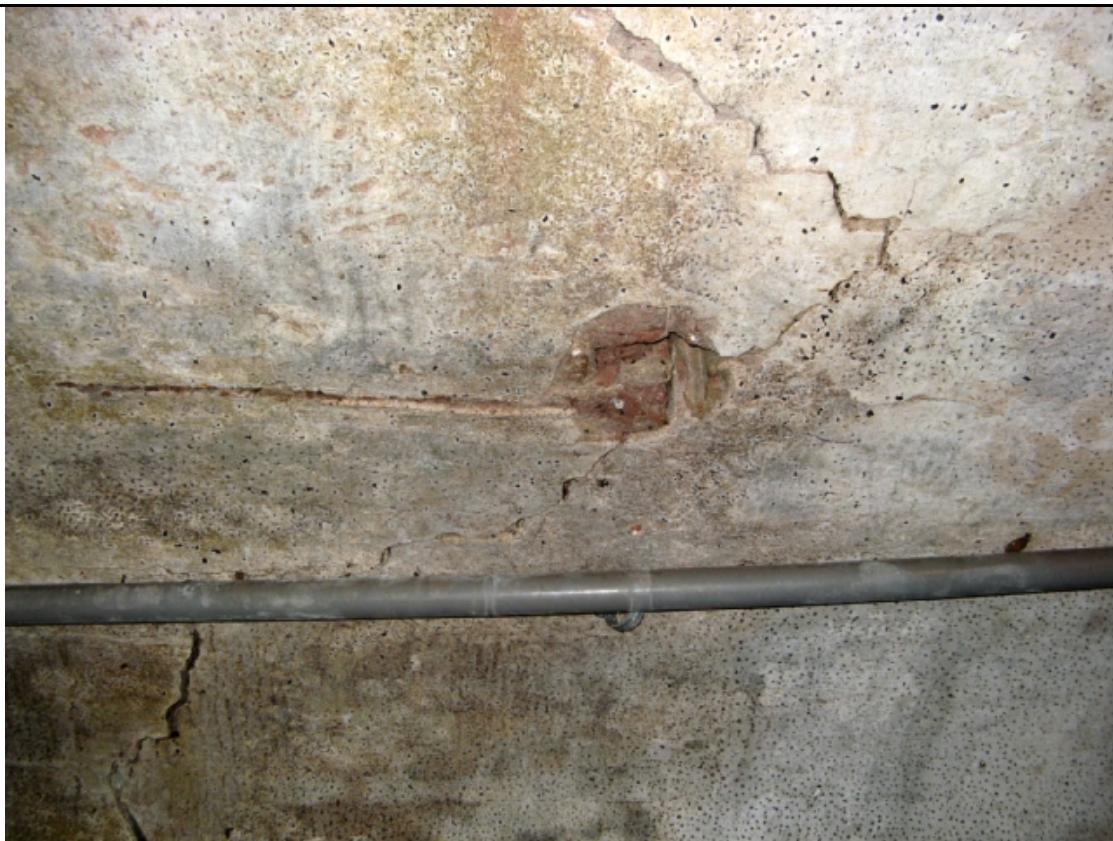
Foto 9: scheur(en) in gewelf

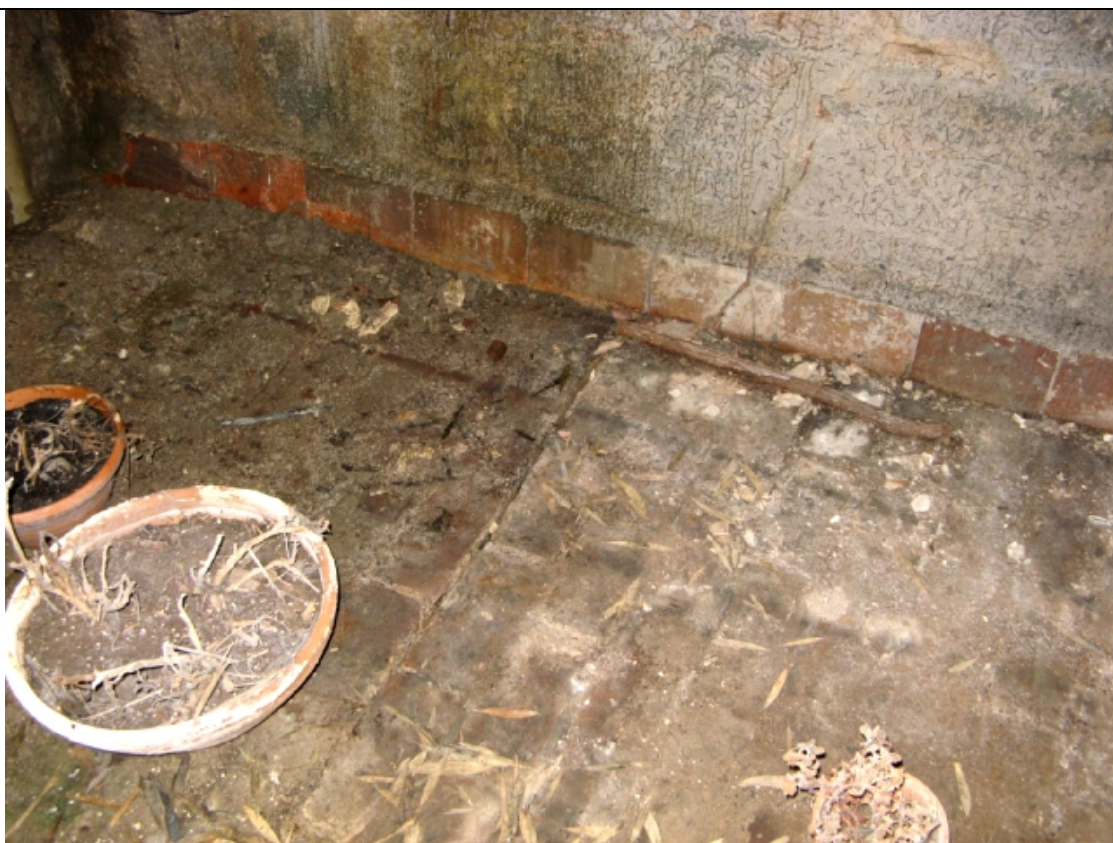
| | Constructieonderd | Waargenomen schade | Omvan | Foto |
|---|---|---|---|---|
| 2.3 | Wand rechts* | Scheur, zie 2.1 | | 10 |
| 2.4 | Vloer | Scheur, zie 2.1 | | 10 |

Foto 10: scheur(en) in vloer en rechter wand

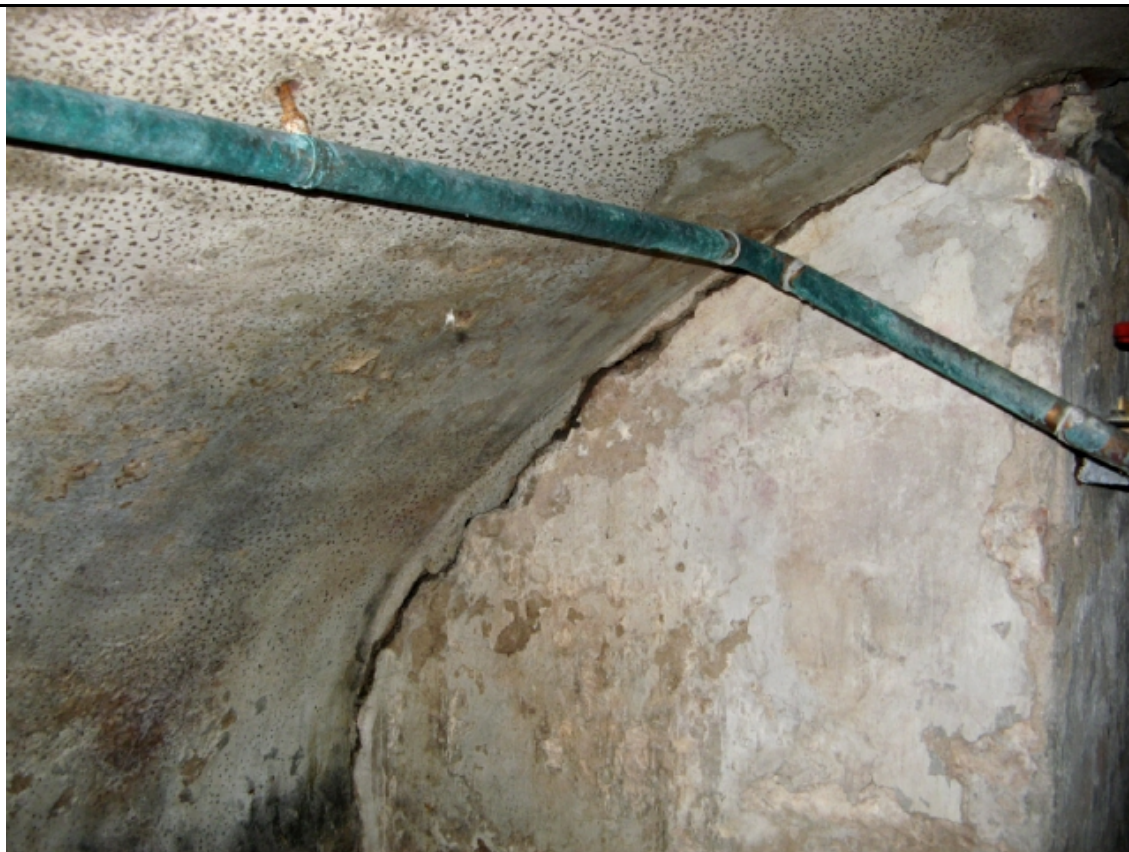
| | Constructieonderd | Waargenomen schade | Omvan | Foto |
|---|---|---|---|---|
| 2.7 | Aansluiting met achterwand | Los, scheur over aanzienlijke lengte | | 11 |

Foto 11: scheur(en) in aansluiting gewelf/ achterwand

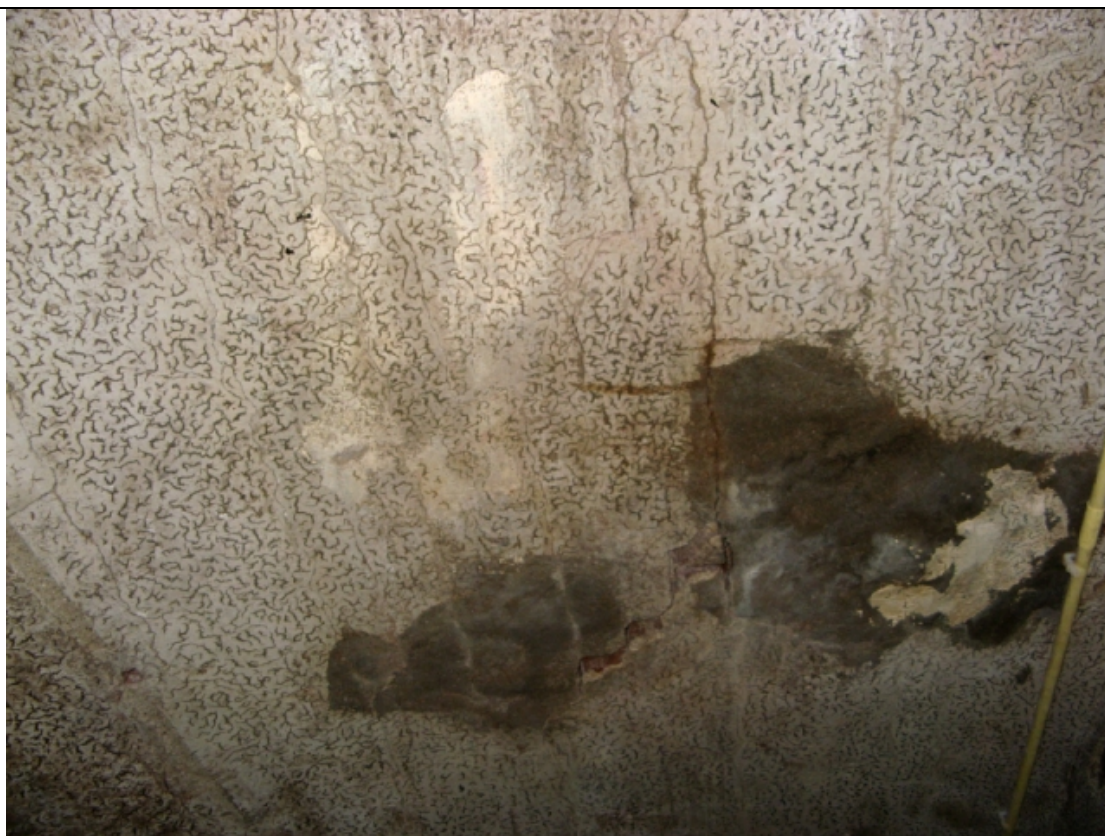
Foto 12: scheur(en) in gewelf

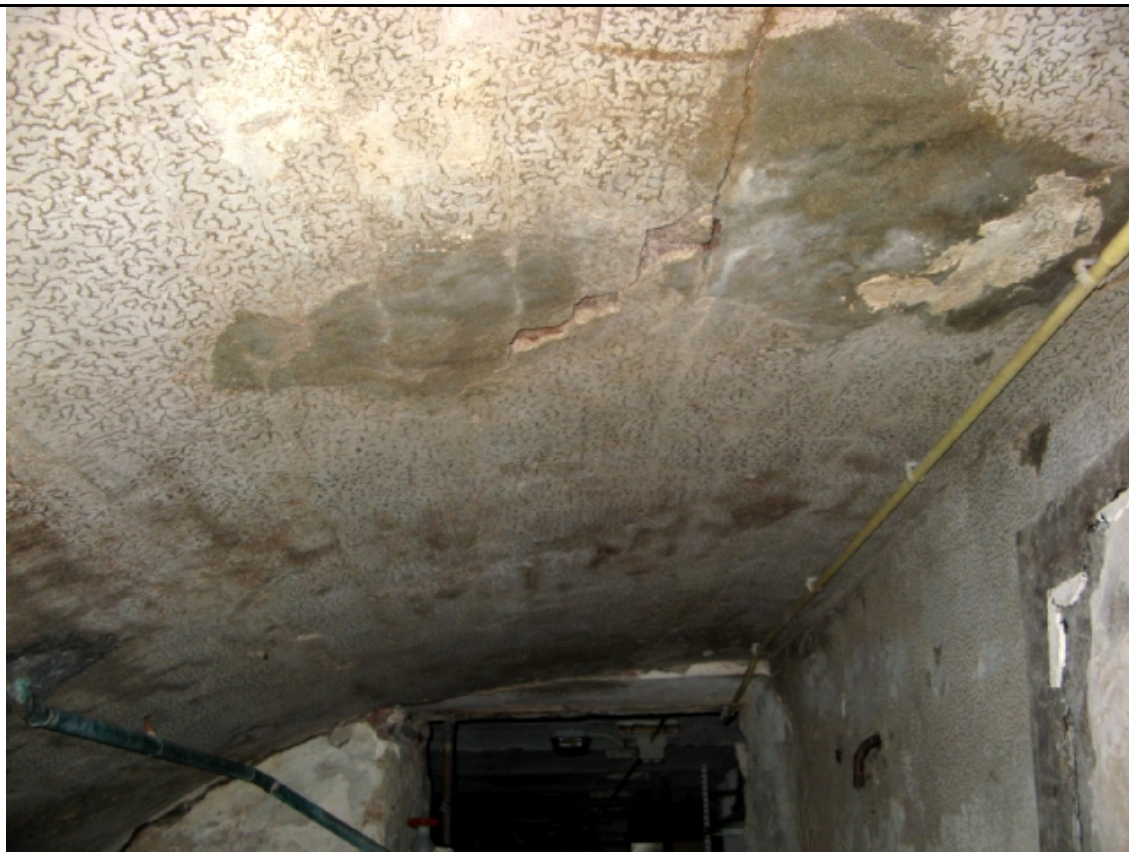
Foto 13: : scheur(en) in gewelf
