**KWALITEITSINSPECTIE WERFKELDERS  
GEMEENTE UTRECHT**

**Adres:** Plompetorengracht

**Inspectiedatum:** 05-11-2008

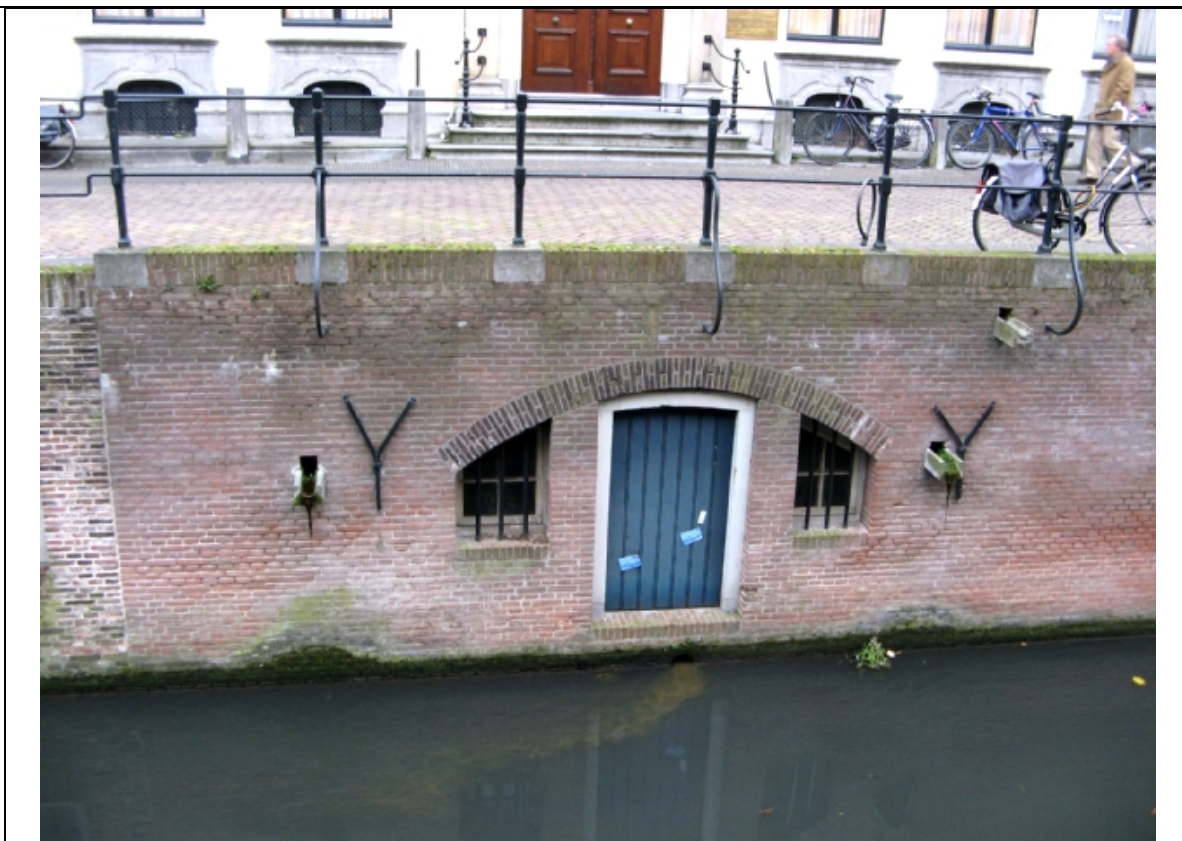
Foto 1: Aanzicht werfkelder buitenzijde

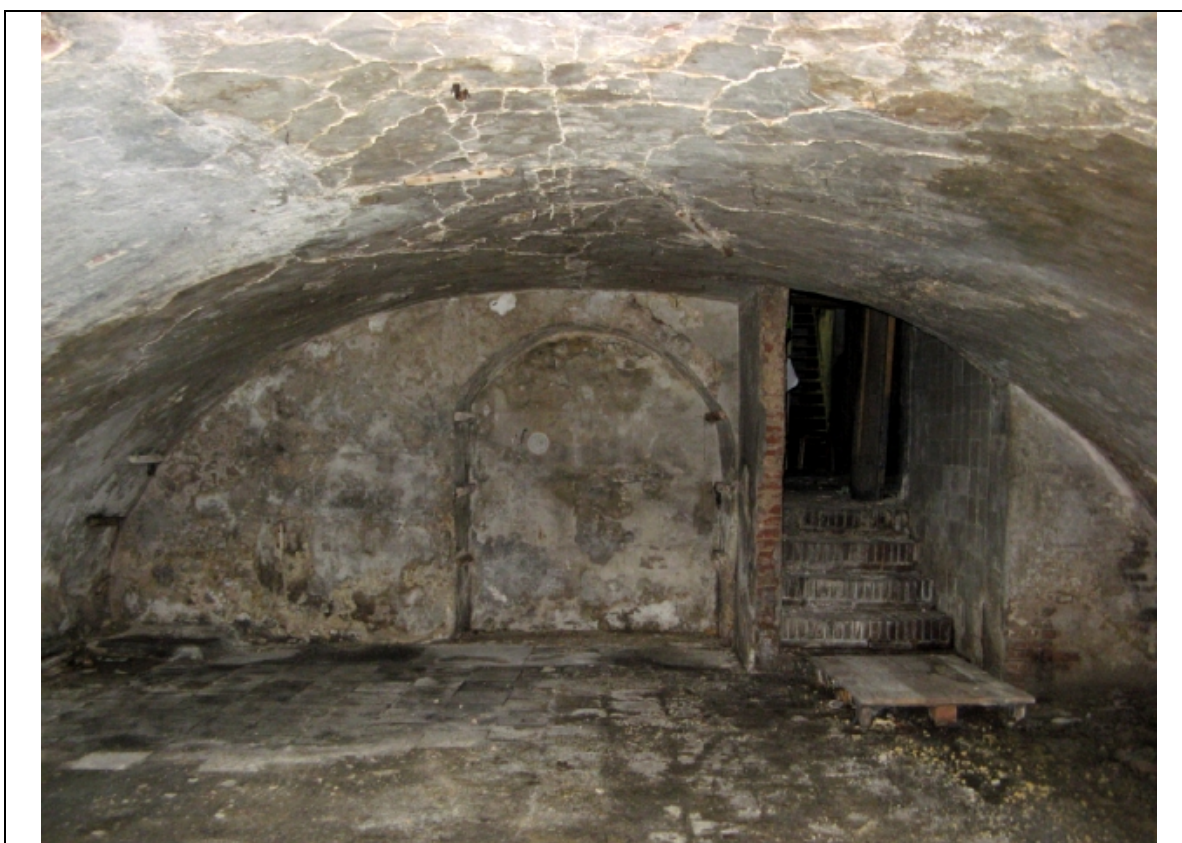
Foto 2: Doorzicht werfkelder (gezien vanaf waterzijde)

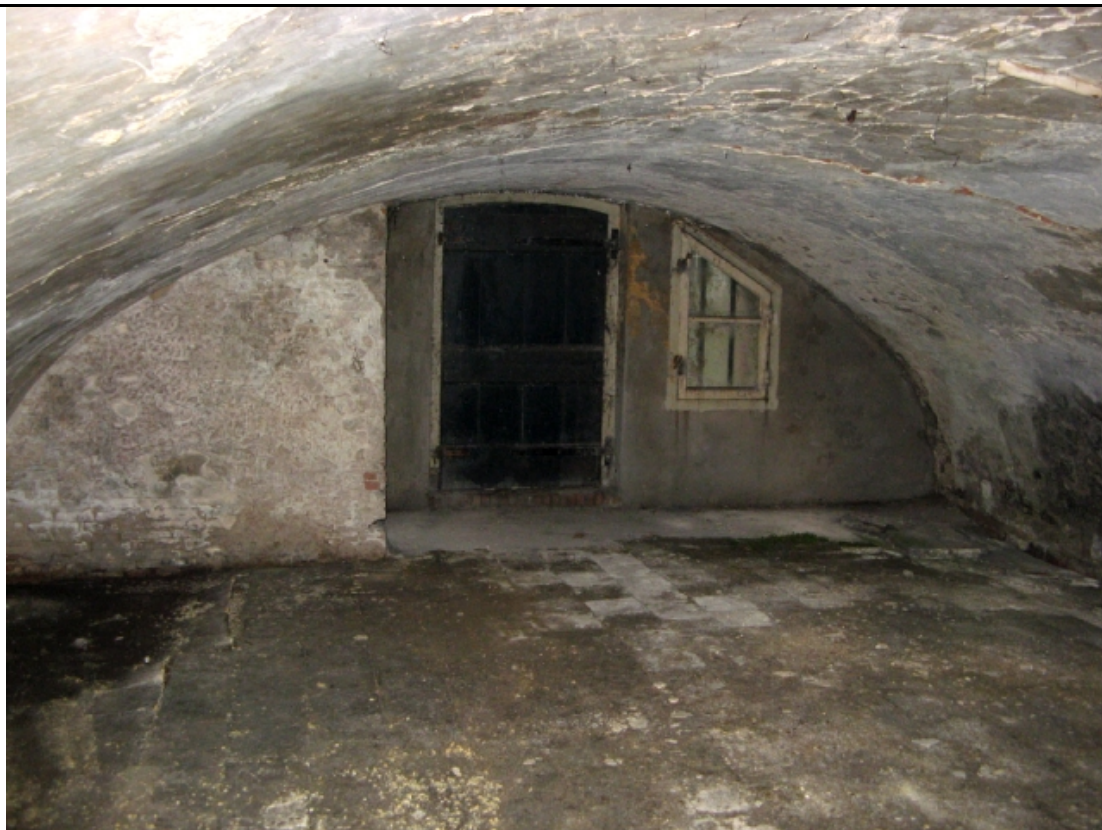
Foto 3: Aanzicht binnenzijde werfmuur

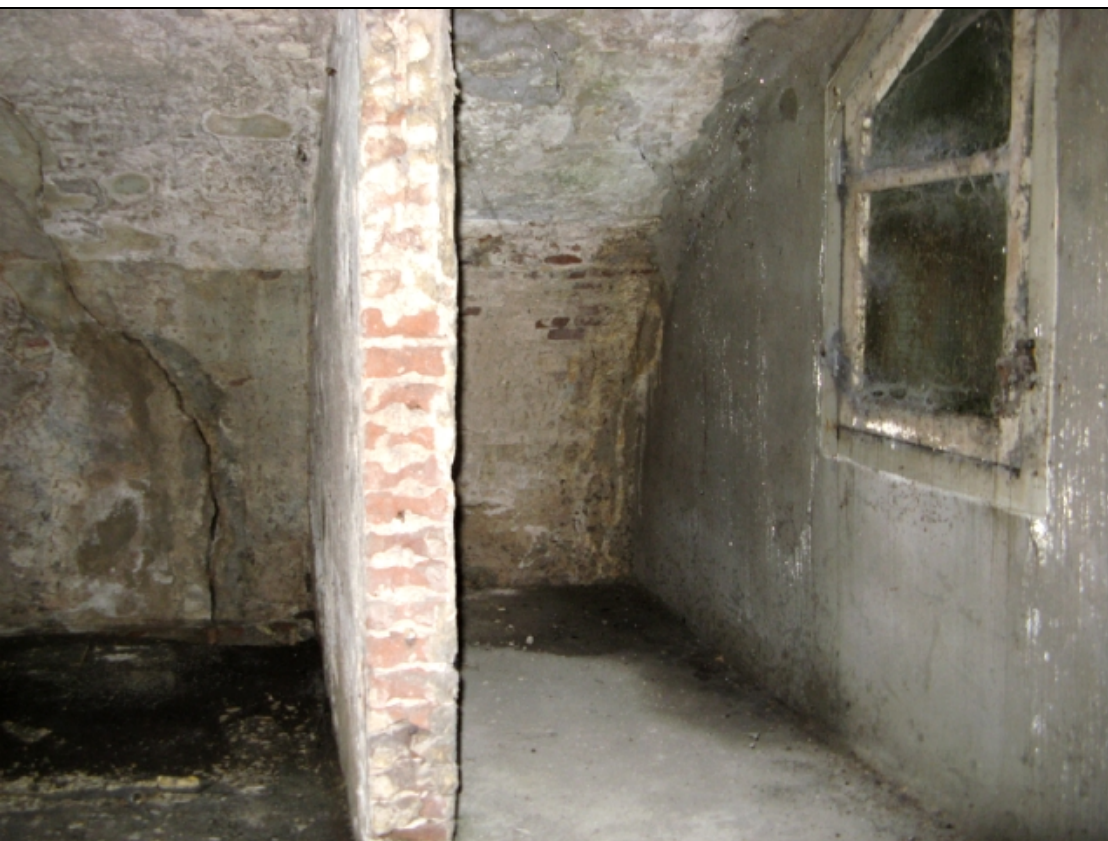
| | Constructieonderdeel | Waargenomen schade | Omvan | Foto |
|---|---|---|---|---|
| 1.1 | Gewelf | Lichte scheuren | | 4 |
| 1.8 | Stucwerk | Matig tot slecht | | 4 |

Foto 4: Toestand eerste meter kelder: lichte scheuren in gewelf en matig stucwerk

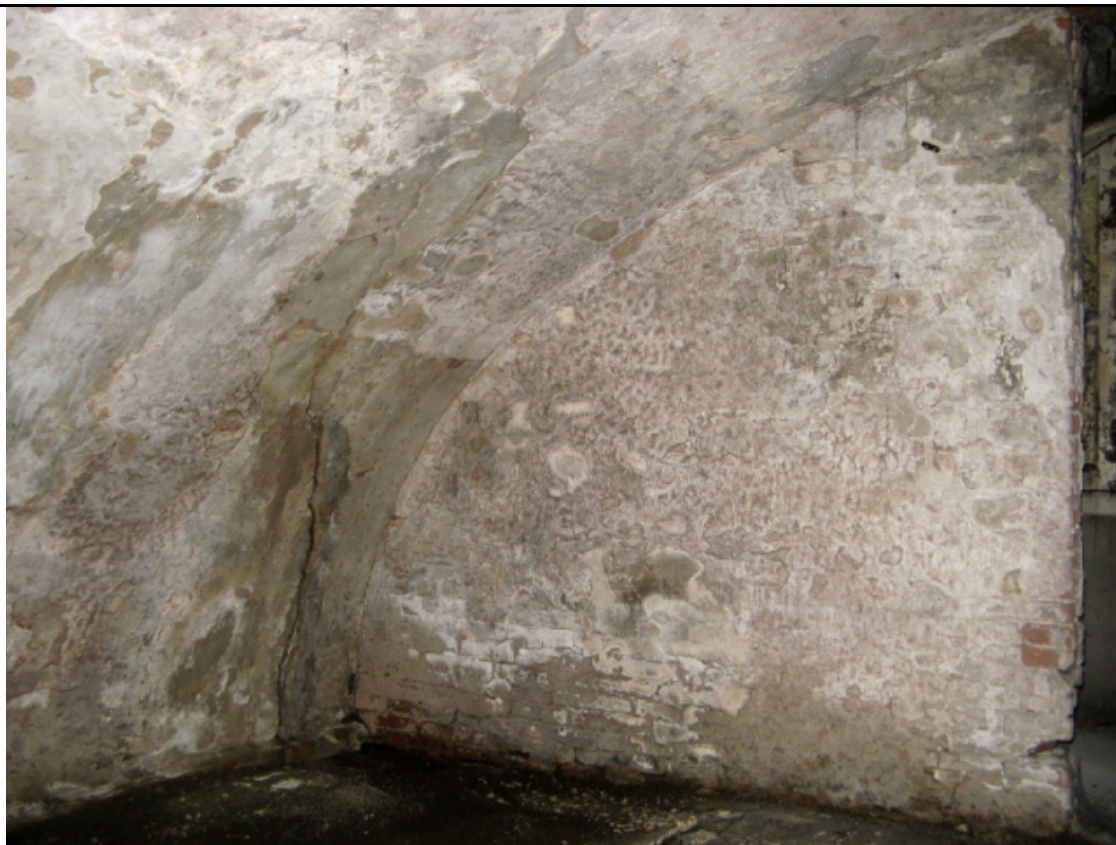
In gewelf zijn diverse scheuren waargenomen. Net na de eerste meter uit de werfmuur, in de linker wand, begint een forse scheur, loopt door schuin dwars over het hele gewelf en eindigt in de rechter wand ca. 4,5m uit de werfmuur. Dat geeft aan dat de kelder in tweeën is geknikt en het losse deel aan de waterzijde is gekanteld. Dit beeld wordt versterkt met de verzakte vloer (zie 2.4) in de rechter\* hoek. De scheurwijdte is plaatselijk ca. 30mm waardoor het zand wordt uitgespoeld. Tevens zijn de scheurranden verschoven t.o.v. elkaar ofwel twee losse gewelfvlakken liggen niet in een lijn. Verder zijn in gewelf lichte scheuren aanwezig.

Foto 5: Begin van dwarsscheur (net na de eerste meter kelder vanaf waterzijde)

Na intern overleg is besloten deze kelder in aanmerking komt voor een nader onderzoek en zal hiertoe aan de bovenzijde worden vrijgegraven.  
De werkzaamheden zullen medio 2009 starten.

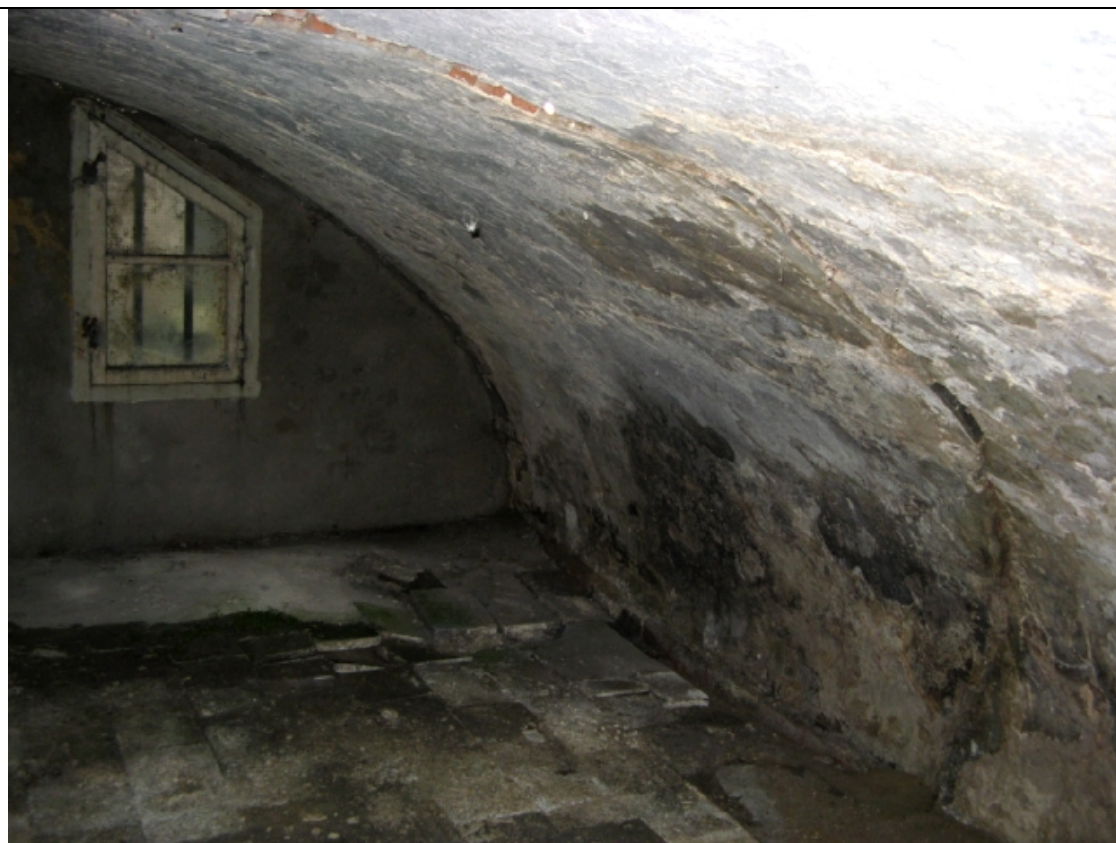
Foto 6: A) Einde scheur in rechter\* wand (ca 4,5m uit werfmuur) B) Scheurranden zijn verschoven t.o.v. elkaar, twee losse gewelven liggen niet in een vlak

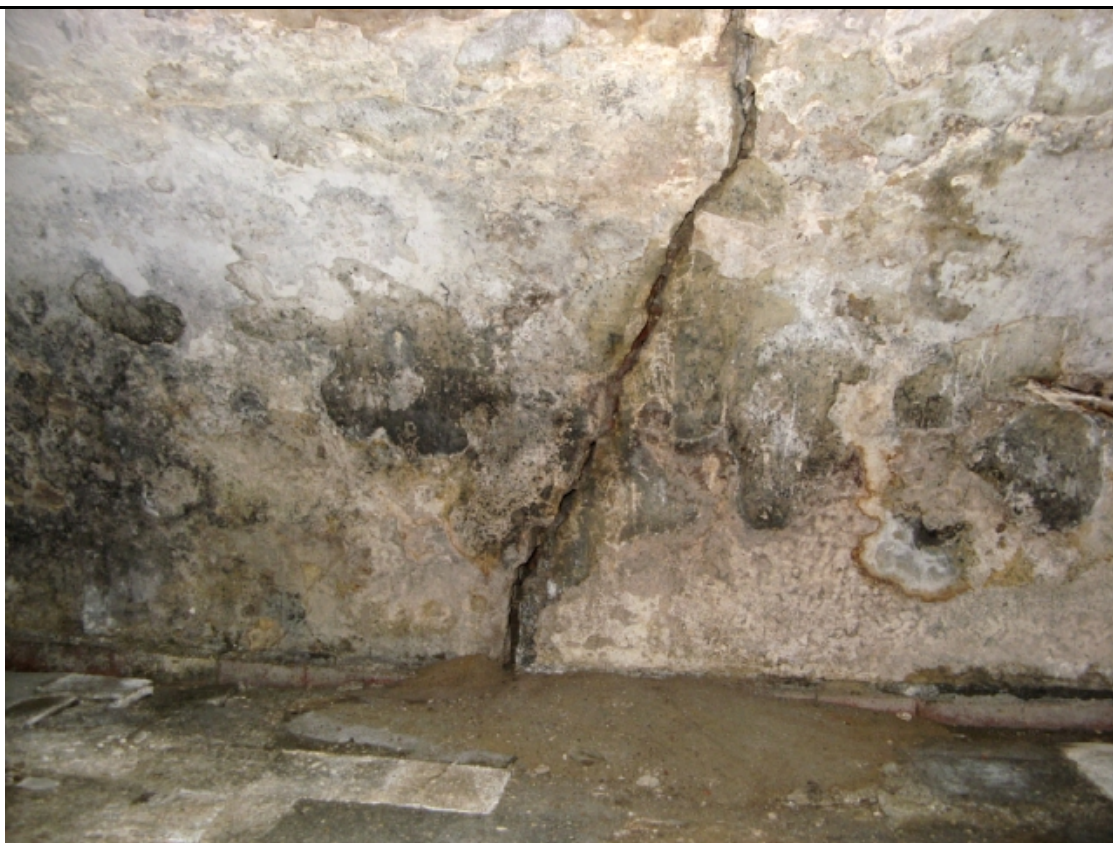
Voor zover zichtbaar verkeert de kelder constructief in een matige staat. Dat heeft met name te maken met een forse dwarsscheur over de kelder die plaatselijk ca 30mm wijd is.

Foto 7: Scheurwijde plaatselijk ca. 30mm, uitgespoeld zand

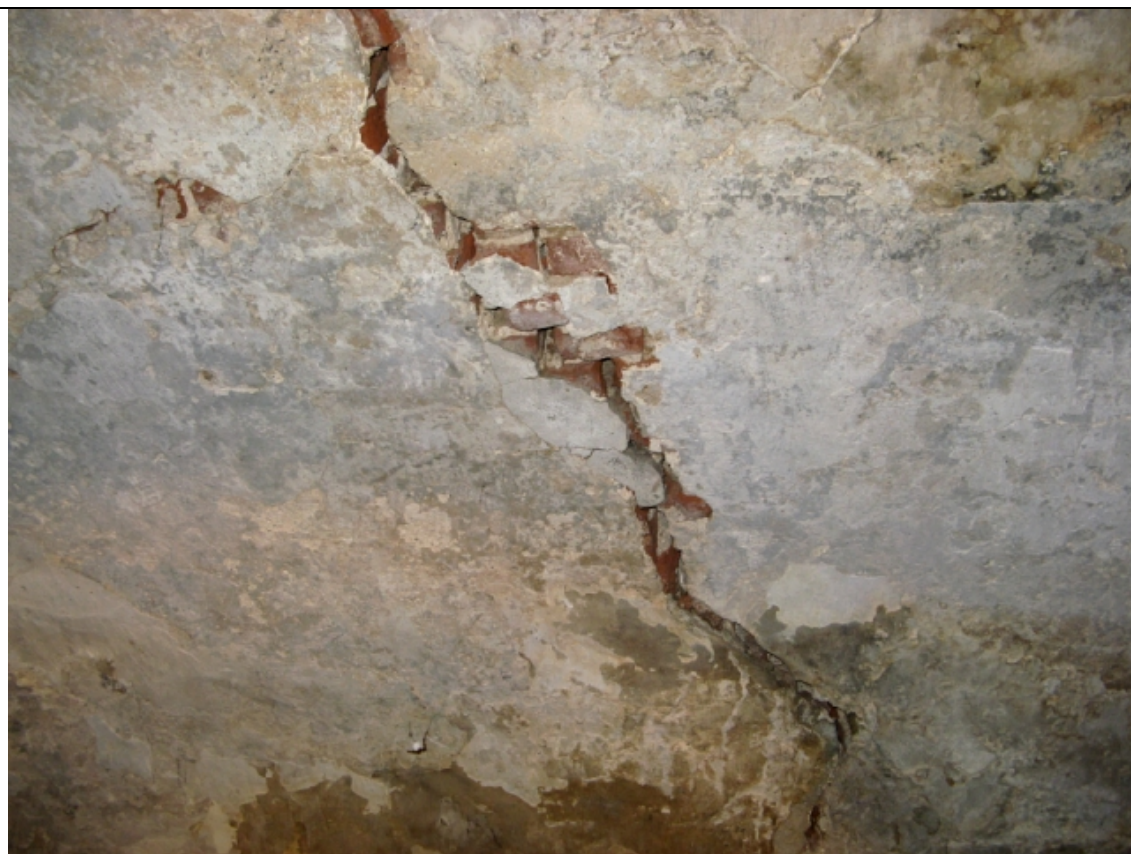
Foto 8: Scheur loopt door in gewelf, scheurranden verschoven t.o.v. elkaar

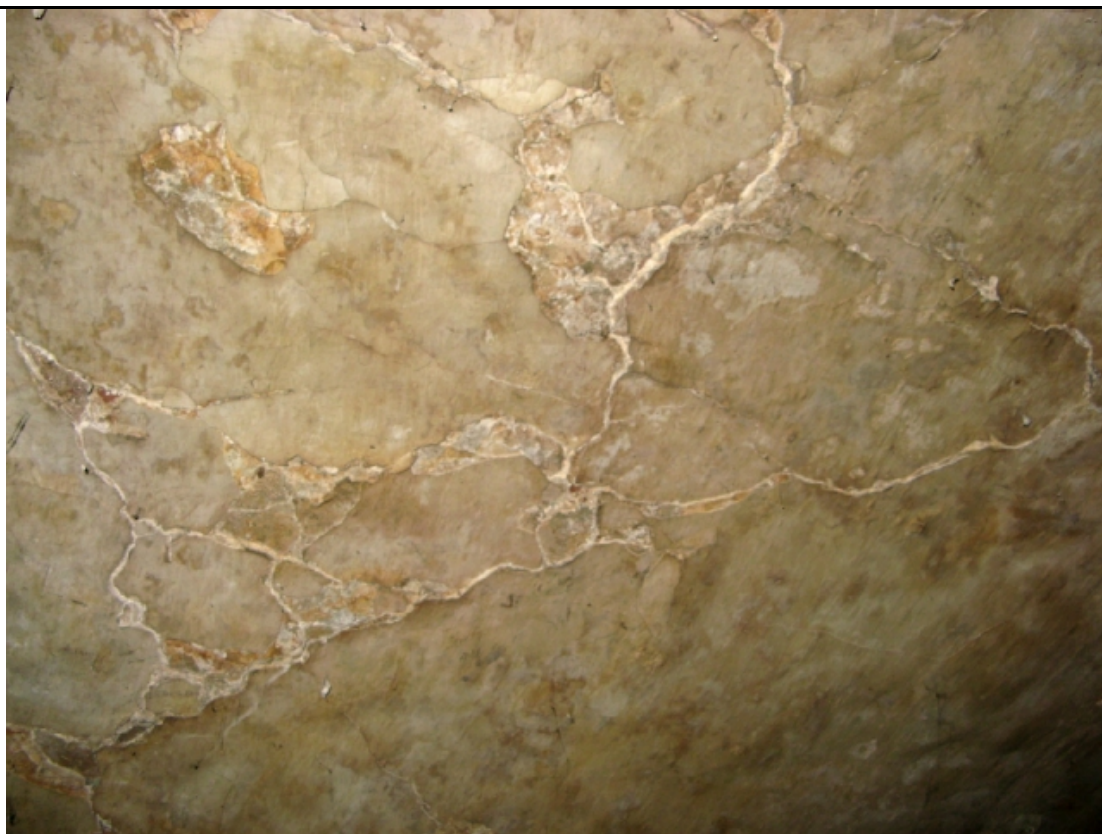
Foto 9: Diverse lichte scheuren in gewelf

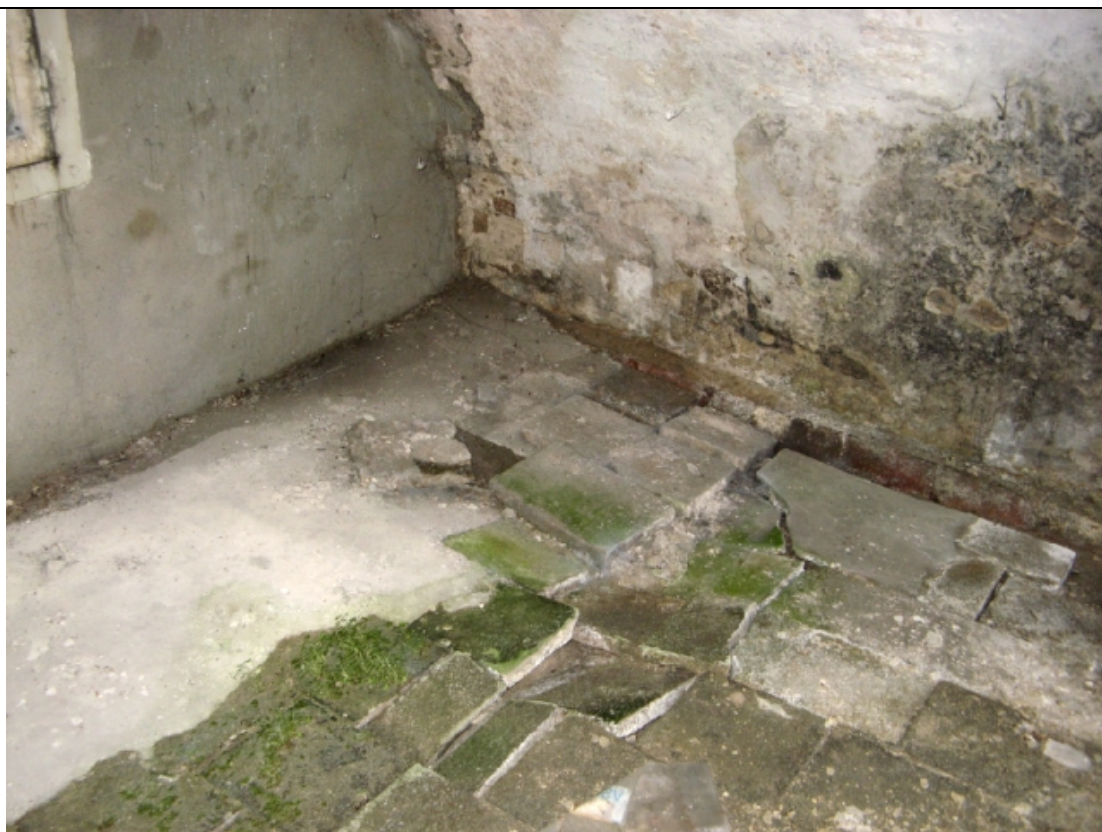
| | Constructieonderd | Waargenomen schade | Omvan | Foto |
|---|---|---|---|---|
| 2.4 | Vloer | Locaal verzakt | | 10 |

Het verzakte vloerdeel staat in verband met de dwarsscheur in gewelf. Door de inklinking van de draagkrachtige grond in de rechter\* hoek (aan de waterzijde) zijn de keldermuren en de vloer verzakt. Hierdoor is de constructie gescheurd op een logische manier, nl. schuin dwars over de kelder.

Foto 10: Vloer verzakt in rechter\* hoek

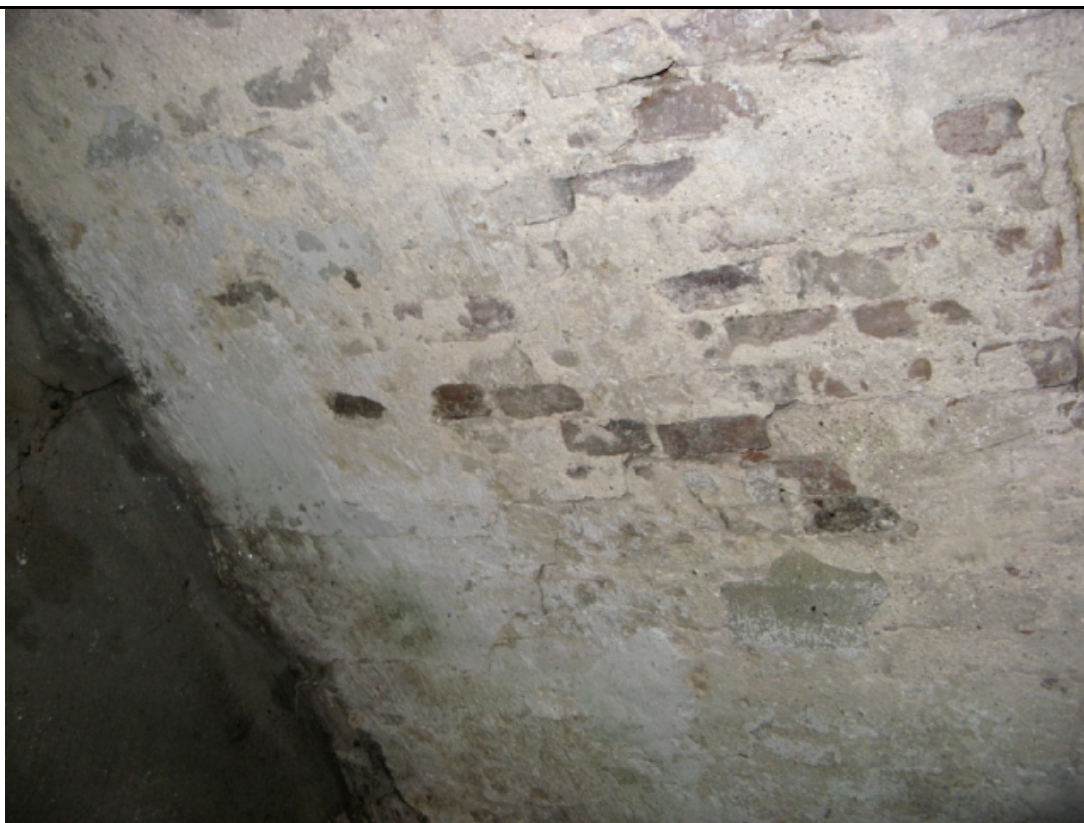
| | Constructieonderd | Waargenomen schade | Omvan | Foto |
|---|---|---|---|---|
| 2.6 | Stucwerk | Matig tot slecht | | 11 |

Foto 11: slecht stucwerk, lichte scheuren in gewelf
