## KWALITEITSINSPECTIE WERFKELDERS GEMEENTE UTRECHT

**Adres:** Plompetorengracht [REDACTED]

**Inspectiedatum:** 05-11-2008

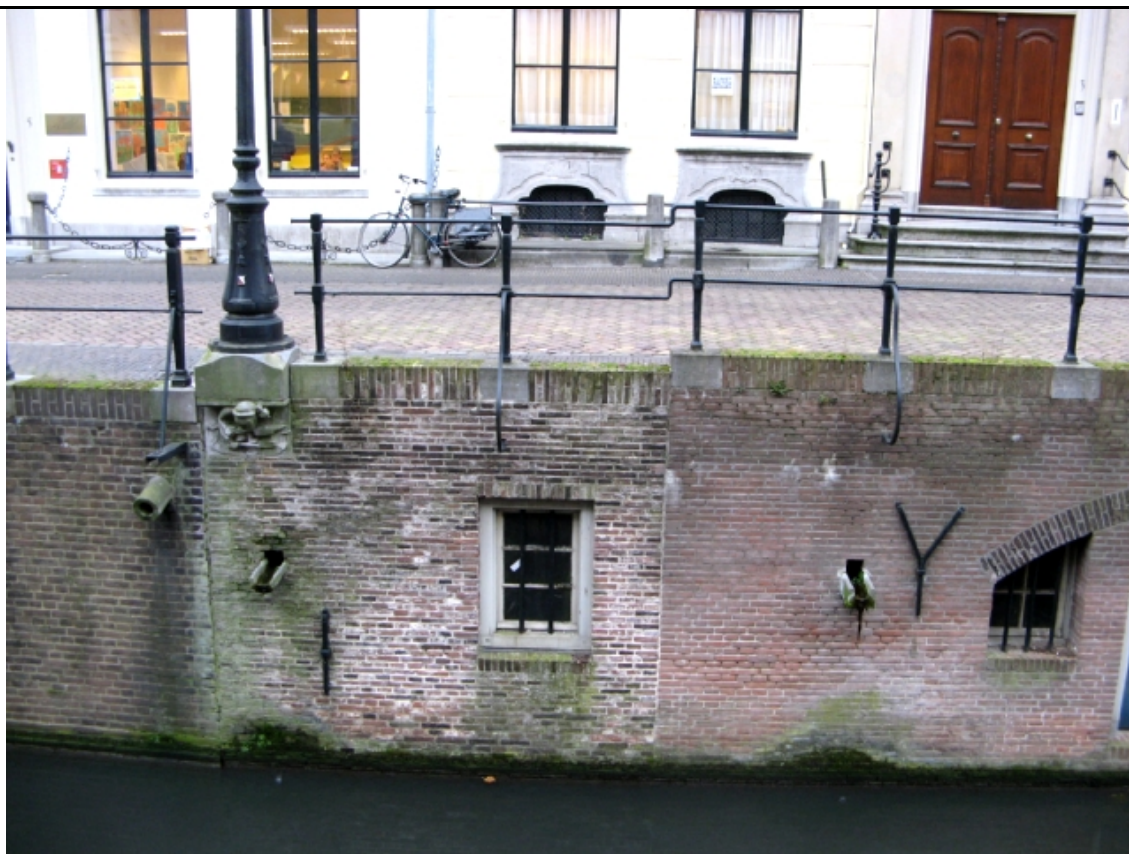
Foto 1: Aanzicht werfkelder buitenzijde

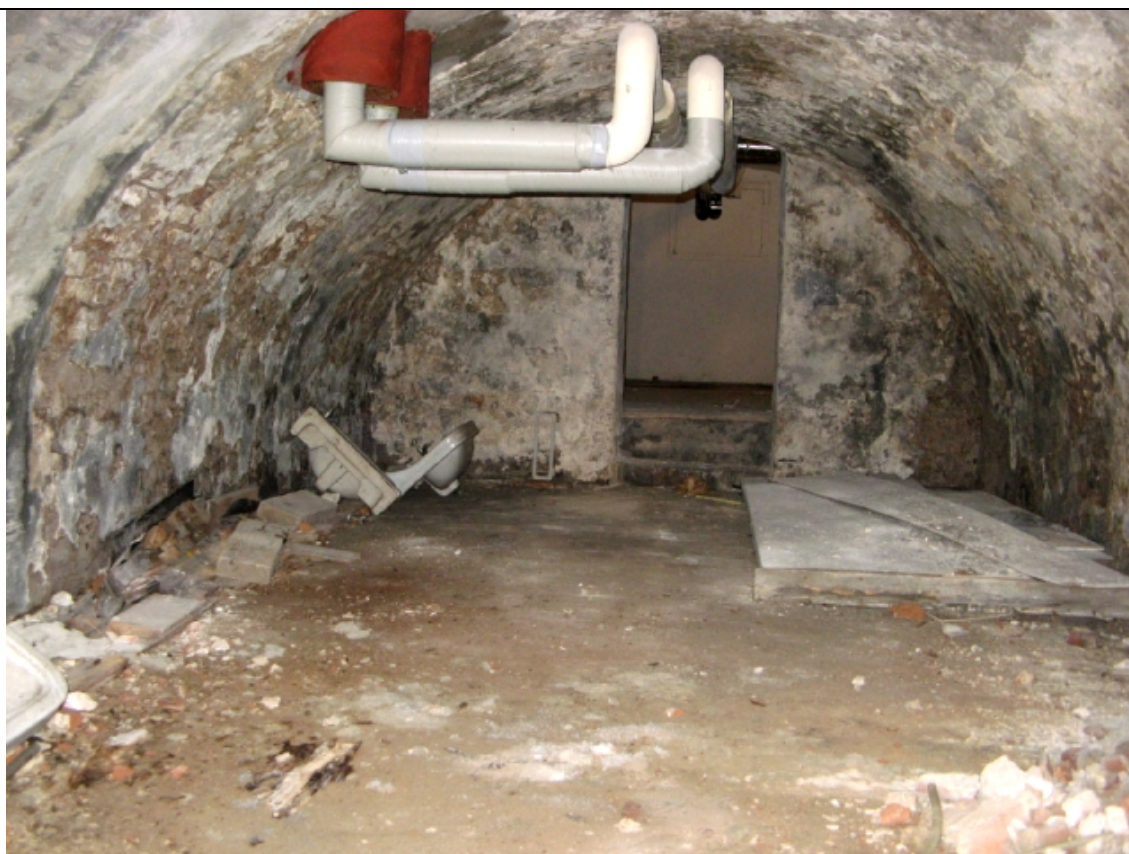
In gewelf zijn diverse scheuren waargenomen. In het middenveld valt een scheur op dwars over de hele kelder die in het verleden gerepareerd is (foto 2, 3 en 6). Deze geeft aan dat de kelder in tweeën is geknikt. Halverwege deze scheur, dwars erop, is een vrij losse metselwerkschijf in gewelf te zien (foto 7 en 7A).

Foto 2: Doorzicht werfkelder (gezien vanaf waterzijde)

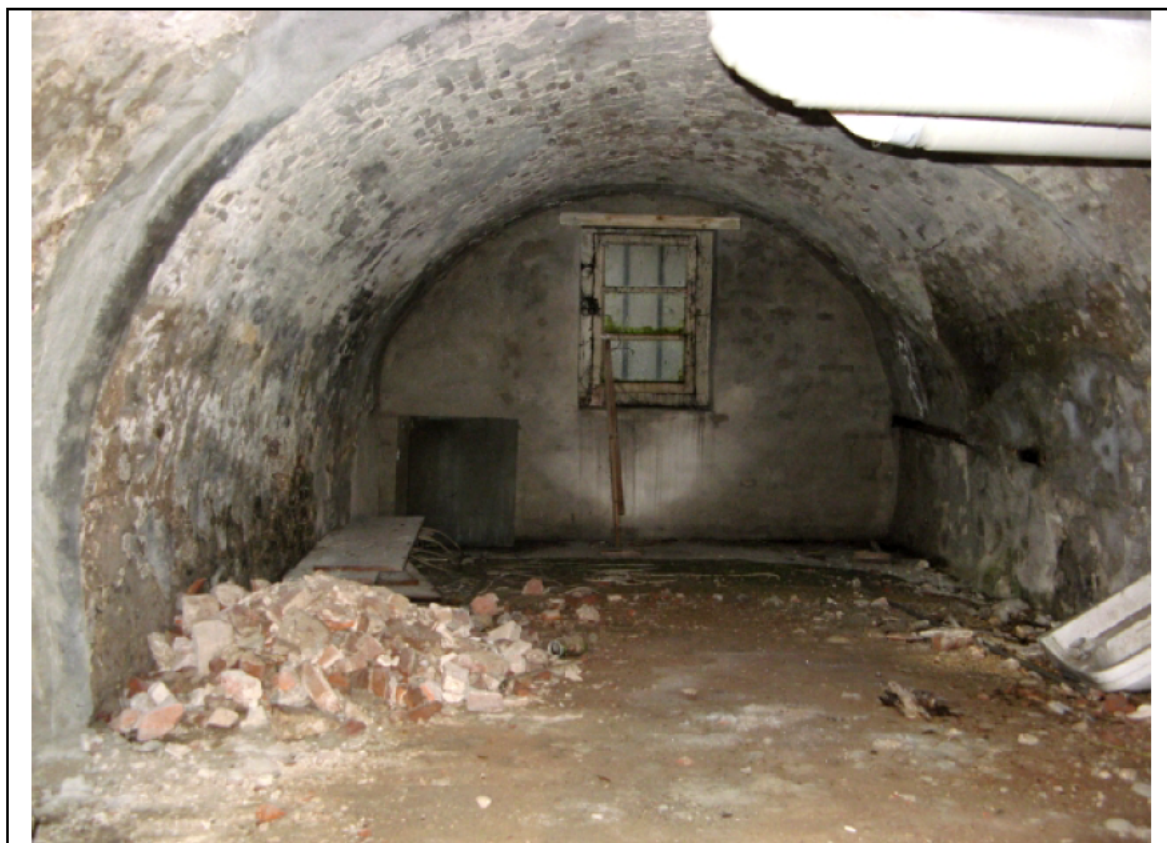
Foto 3: Aanzicht binnenzijde werfmuur

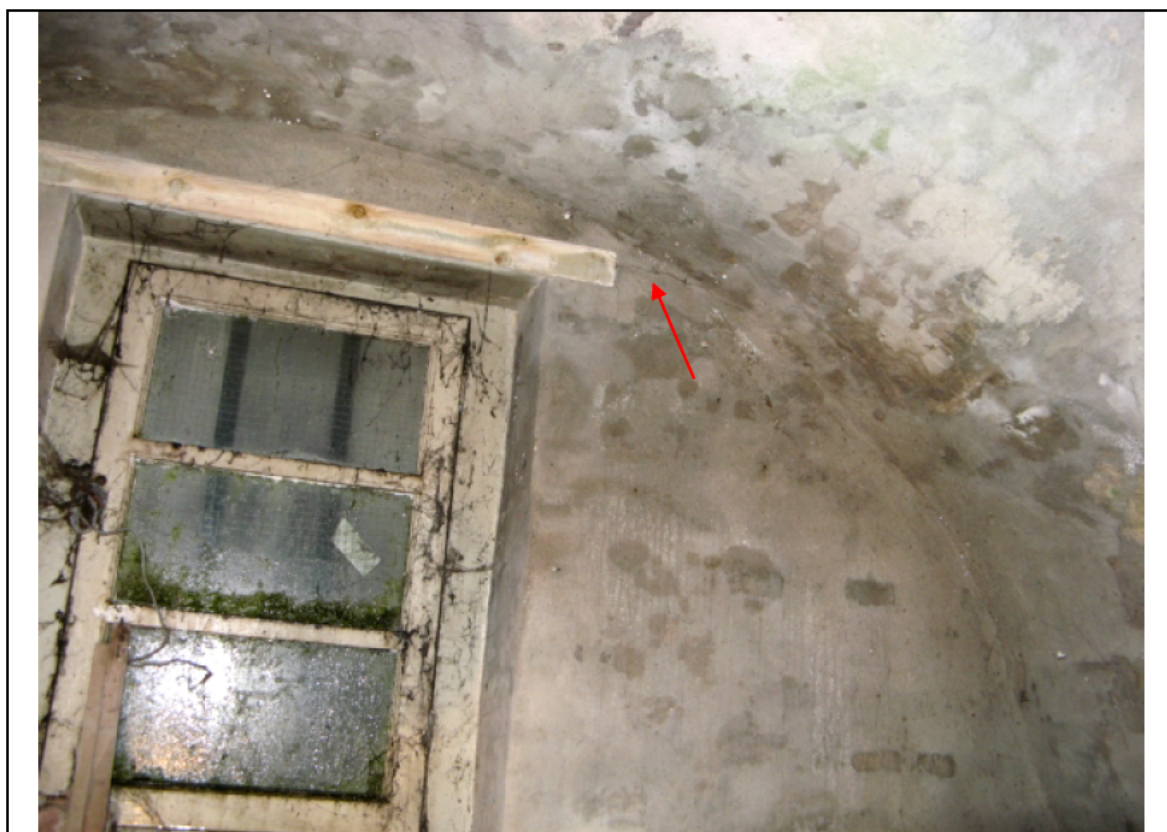
| | Constructieonderdeel | Waargenomen schade | Omvan | Foto |
|---|---|---|---|---|
| 1.2 | Binnenzijde werfmuur | Lichte scheur | | 4 |
| 1.8 | Stucwerk | matig | | 4 |

Foto 4: Lichte scheur aan binnenzijde werfmuur

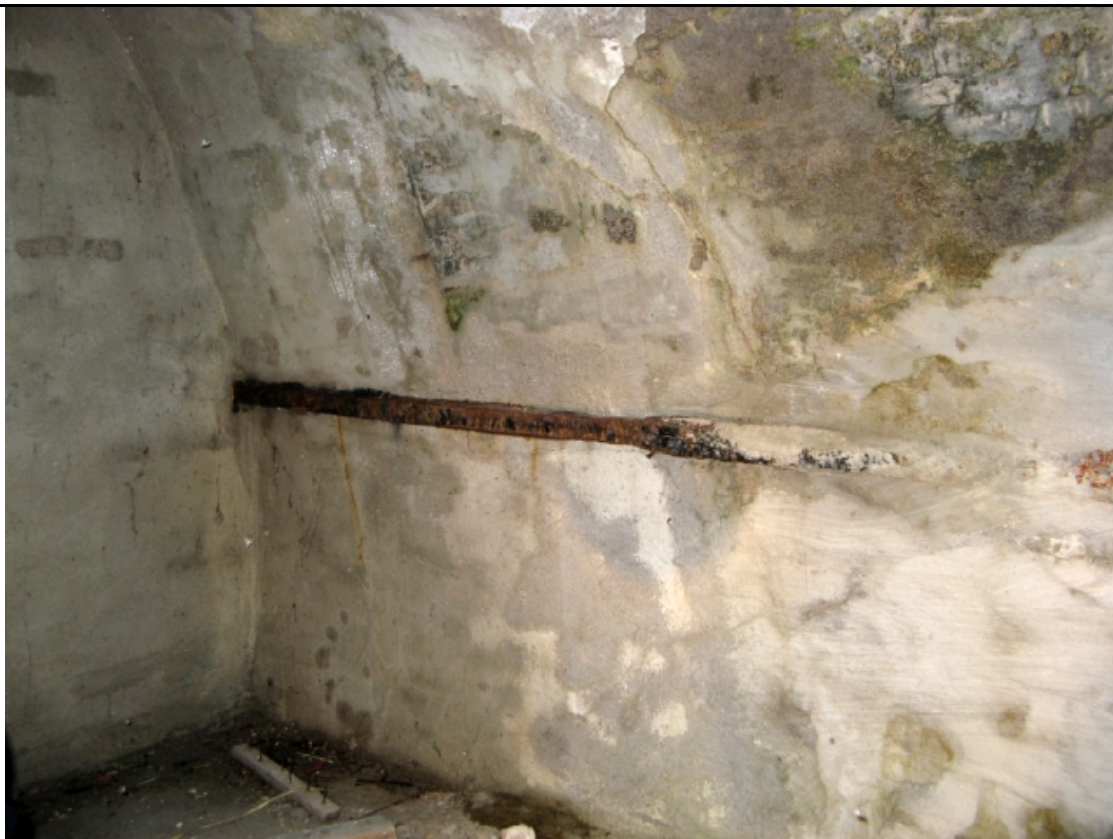
| | Constructieonderdeel | Waargenomen schade | Omvan | Foto |
|---|---|---|---|---|
| 1.9 | Muurankers | Een anker aanwezig, verroest | | 5 |

Foto 5: Muuranker verroest

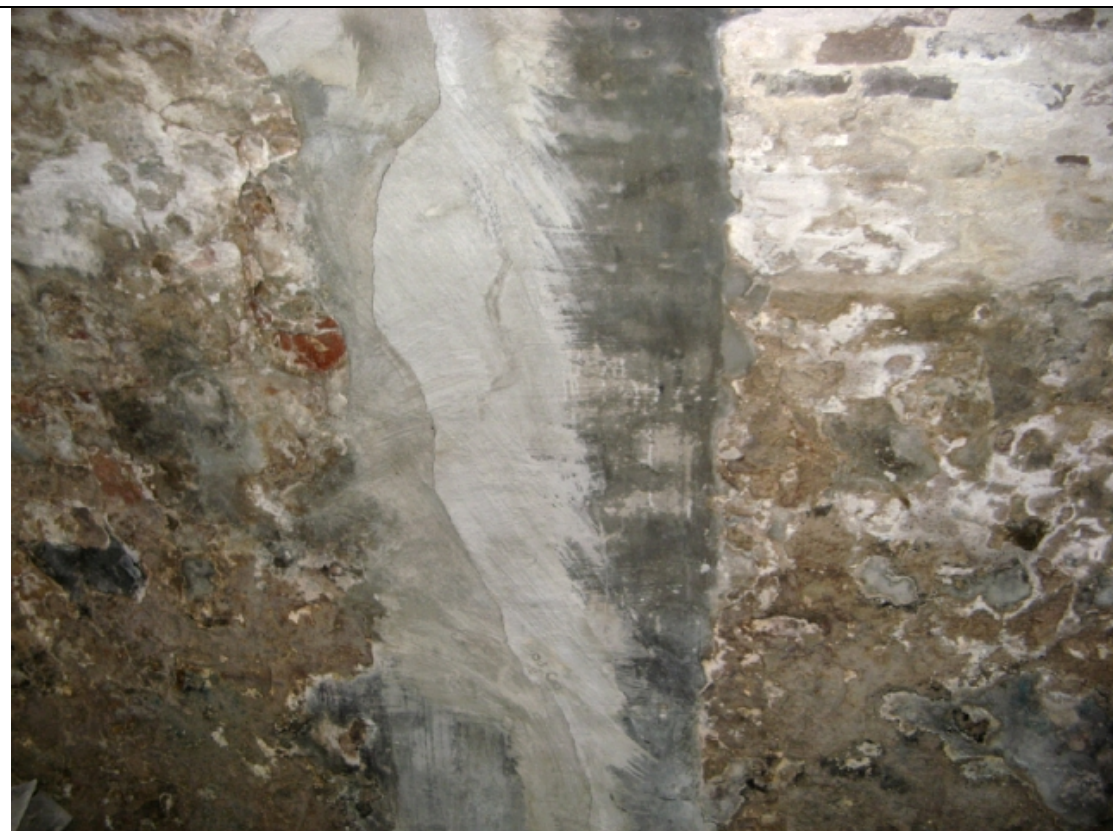
Voor zover zichtbaar verkeert de kelder constructief in een matige staat. Dat heeft voornamelijk te maken met het los kunnen komen van een metselwerkschijf in gewelf waardoor stenen naar beneden zouden kunnen komen. Daarnaast speelt de dwarsscheur in midden van de kelder een belangrijke rol bij deze overweging.

| | Constructieonderd | Waargenomen schade | Omvan | Foto |
|---|---|---|---|---|
| 2.1 | Gewelf | Diverse scheuren, vochtplekken | | 6,7,7A |

Foto 6: Gerepareerde scheur dwars over de hele kelder

Er is een nader onderzoek noodzakelijk.

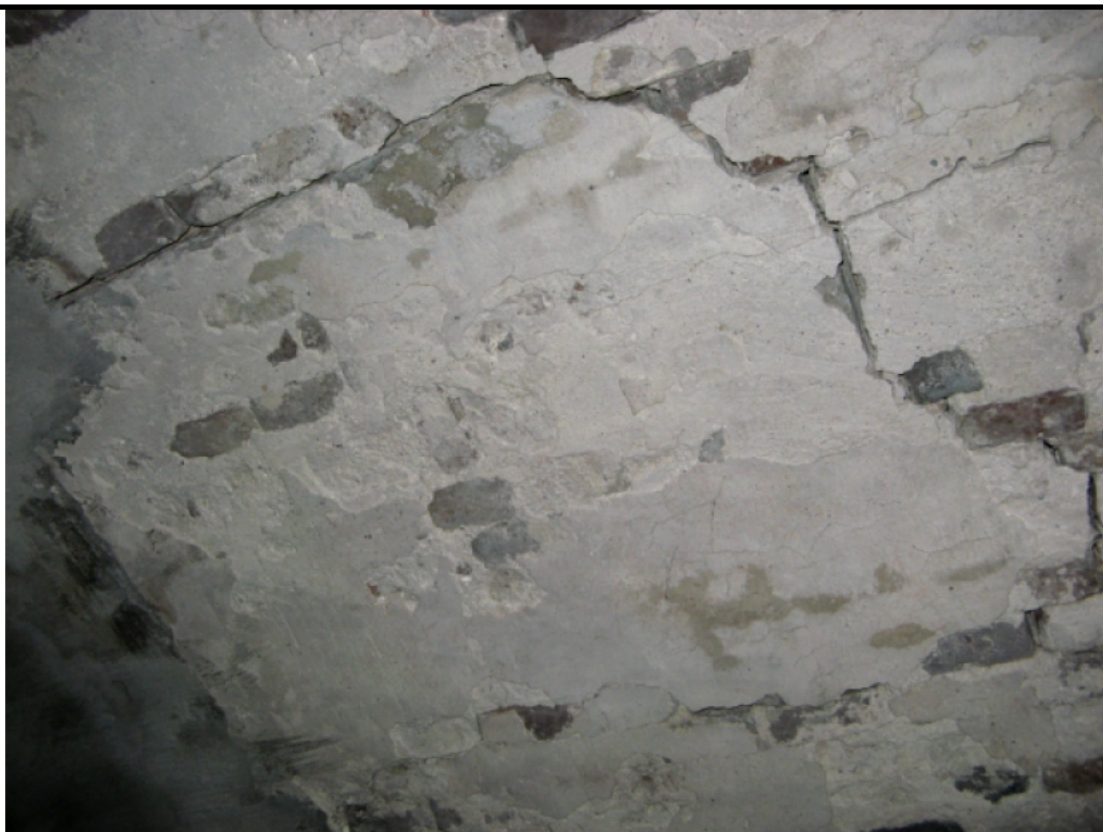
Foto 7: Een losse metselwerkschijf in gewelf

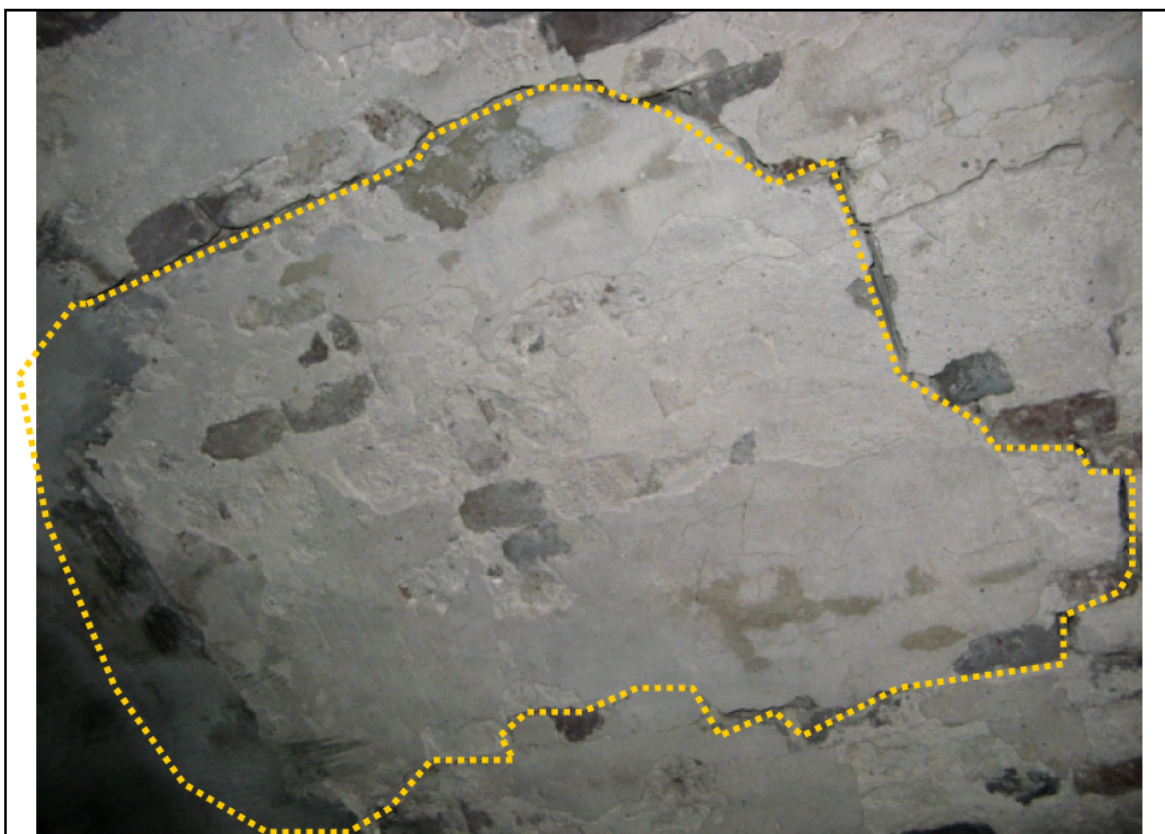
Foto 7A: getekend: een losse metselwerkschijf in gewelf
