## KWALITEITSINSPECTIE WERFKELDERS GEMEENTE UTRECHT

Adres: Plompetorengracht [REDACTED]

Inspectiedatum: 05-11-2008

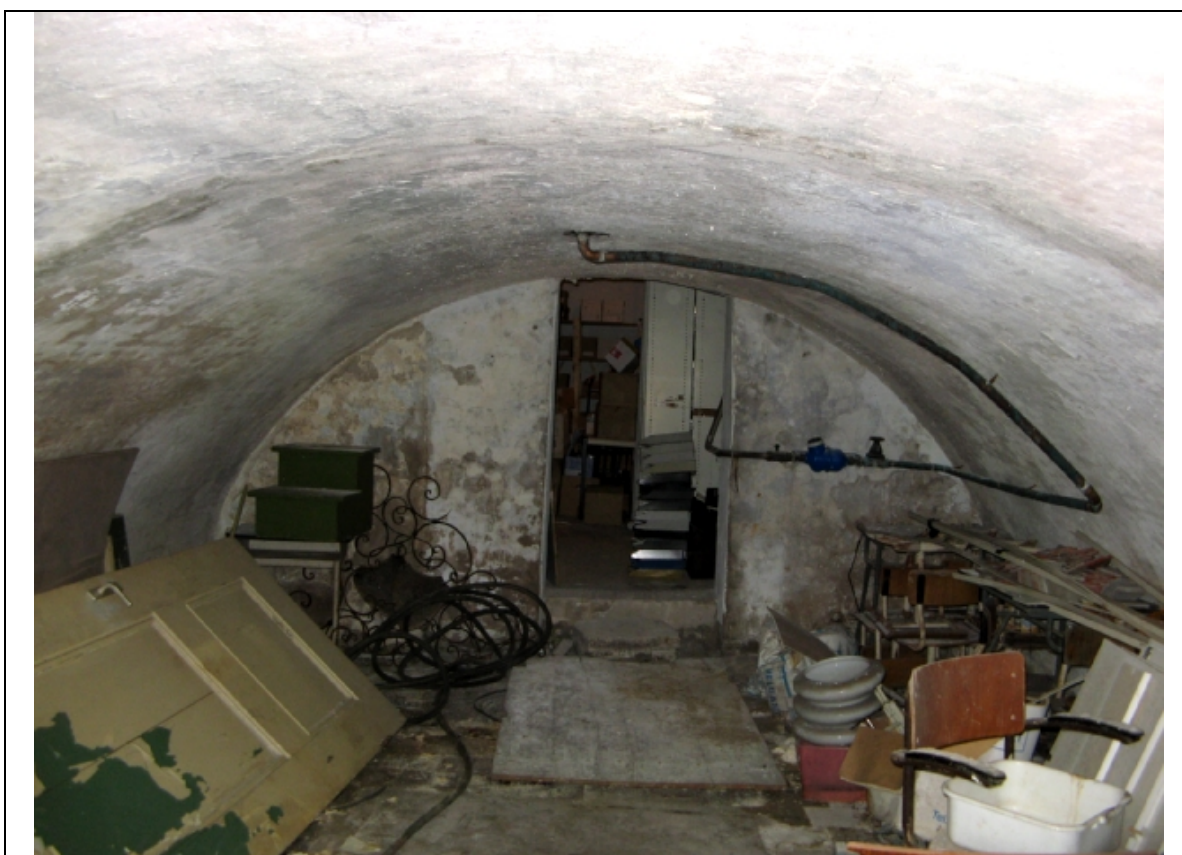
| | Constructieonderd | Waargenomen schade | Omvan | Foto |
|---|---|---|---|---|
| 2.1 | Gewelf | 1x forse scheur, lichte scheuren | | 2,3,5,6 |

In gewelf zijn diverse scheuren waargenomen. In het middenveld is een gerepareerde dwarsscheur aanwezig. Deze geeft aan dat de kelder in tweeën is geknikt (foto 2, 3, 5). Verder zijn in gewelf lichte scheuren aanwezig (foto 6)

Foto 2: Doorzicht werfkelder (gezien vanaf waterzijde)

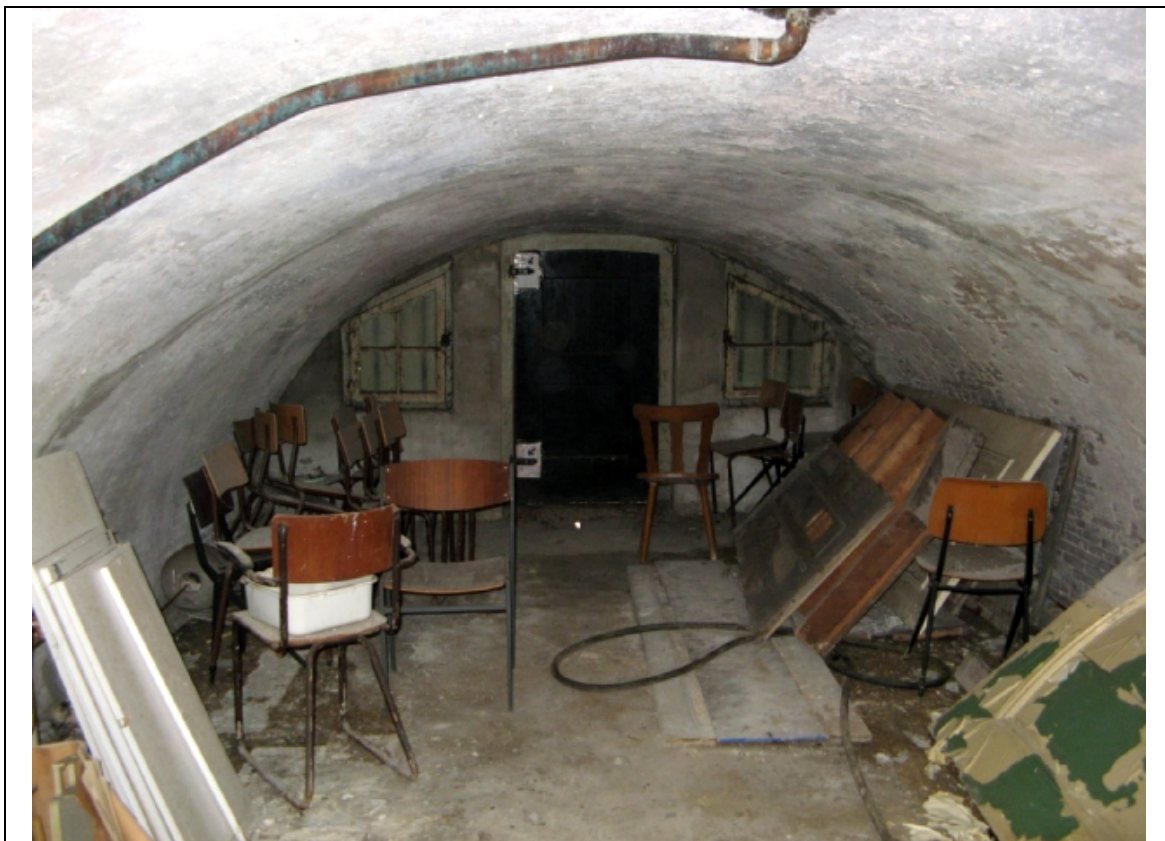
| | Constructieonderdeel | Waargenomen schade | Omvan | Foto |
|---|---|---|---|---|
| 1.8 | Stucwerk | Matig | | 3,4 |

Foto 3: Aanzicht binnenzijde werfmuur

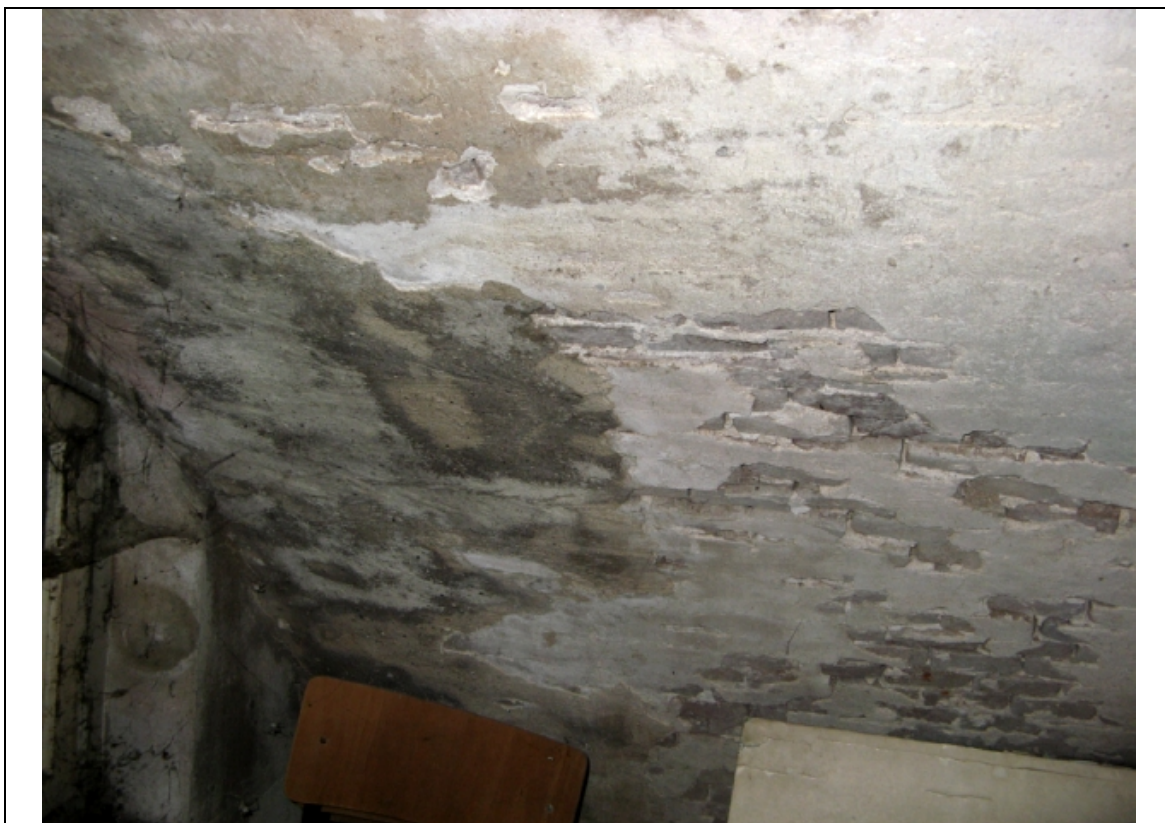
| | Constructieonderdeel | Waargenomen schade | Omvan | Foto |
|---|---|---|---|---|
| 1.1 | Gewelf | Lichte scheur, vochtplekken | | 4 |

Foto 4: Lichte scheuren in gewelf + vochtplek

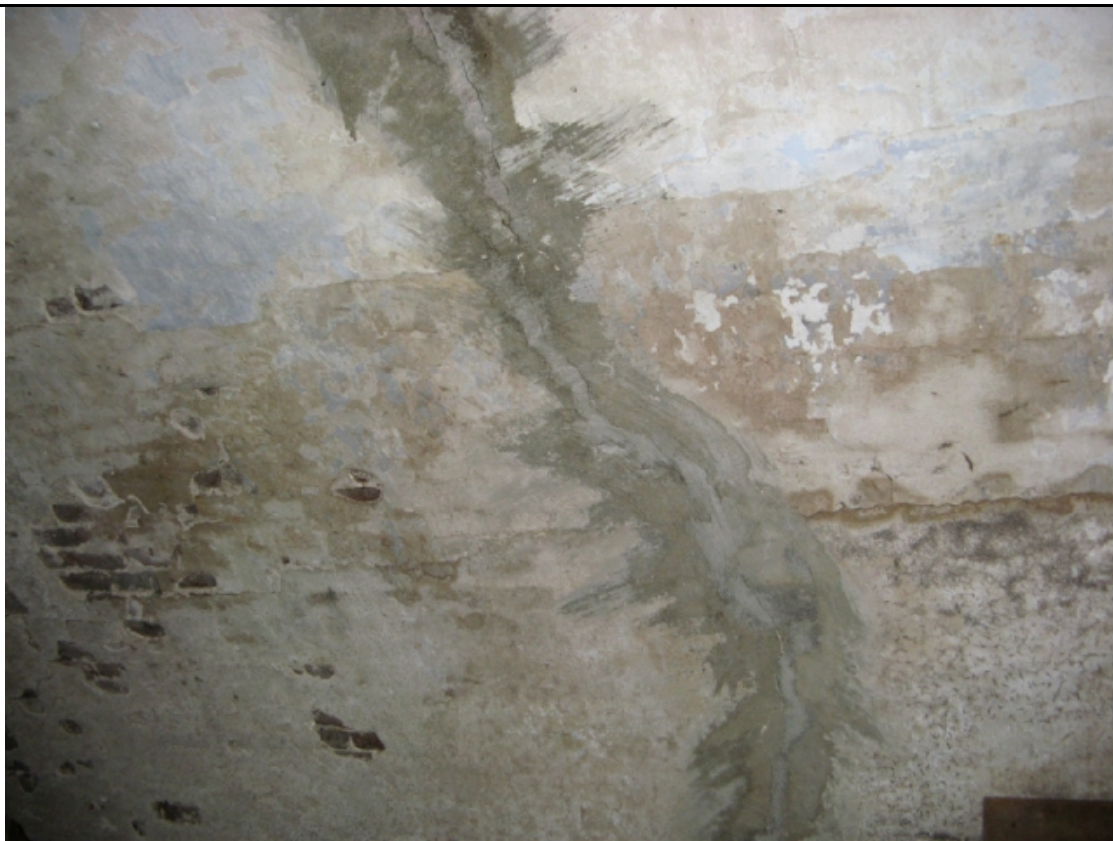
Voor zover zichtbaar verkeert de kelder constructief in een matige staat. Dat heeft voornamelijk te maken met een forse dwarsscheur over de kelder.

Foto 5: Gerepareerde scheur dwars over de hele kelder

Er is een nader onderzoek noodzakelijk.

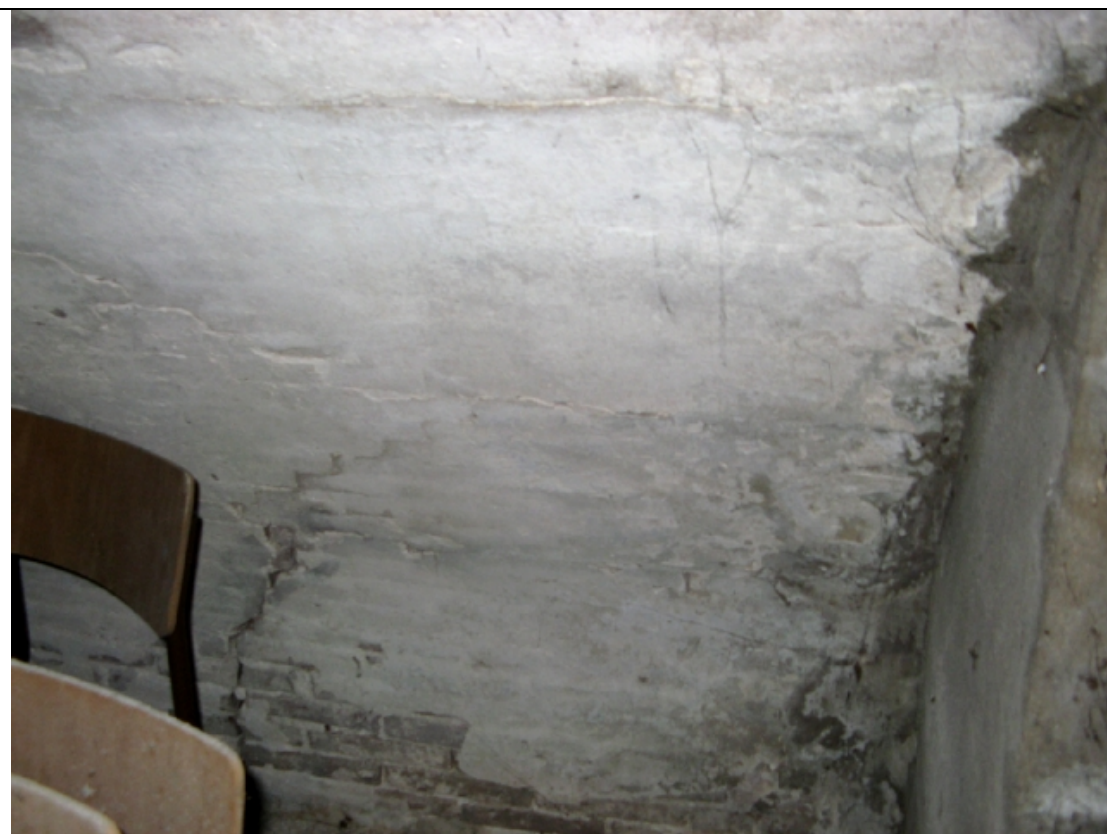
Foto 6: Lichte scheuren in gewelf
