## KWALITEITSINSPECTIE WERFKELDERS GEMEENTE UTRECHT

**Adres:** [ Nieuwegracht ]  
**Eigenaar/bewoner:** [ ]  
**Inspectiedatum:** [ 07-11-2008 ]

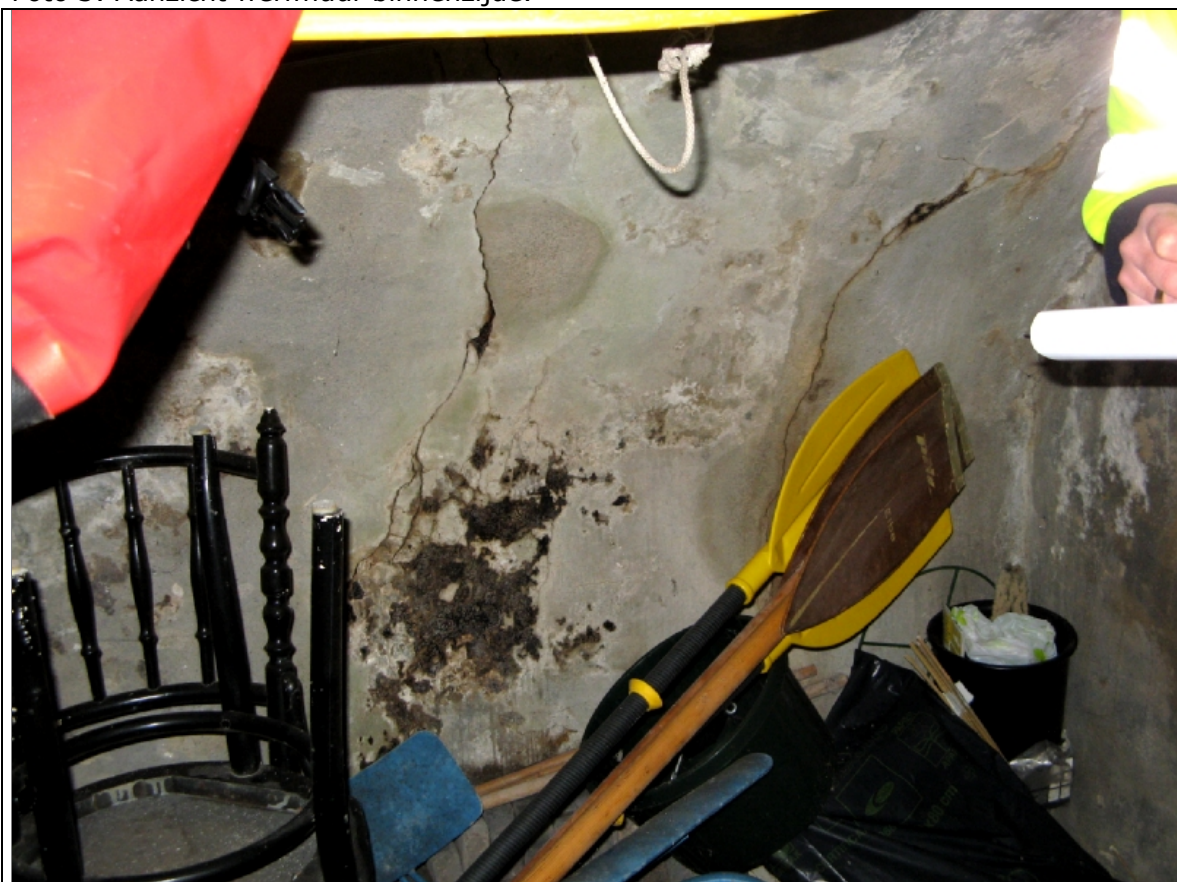
| | Constructieonderdeel | Waargenomen schade | Omvang | Foto |
|---|---|---|---|---|
| 1.1 | Gewelf | 2x scheur doorlopend in wand links | [ ] | 4 |
| 1.4 | Wand links* | 2x scheur, zie 1.1 | [ ] | 4 |

1.1 en 1.4 Gewelf en wand.

In het gewelf zitten 2 scheuren doorlopend in de linkerwand. (foto 4)

Foto 4: Scheuren in wand/gewelf

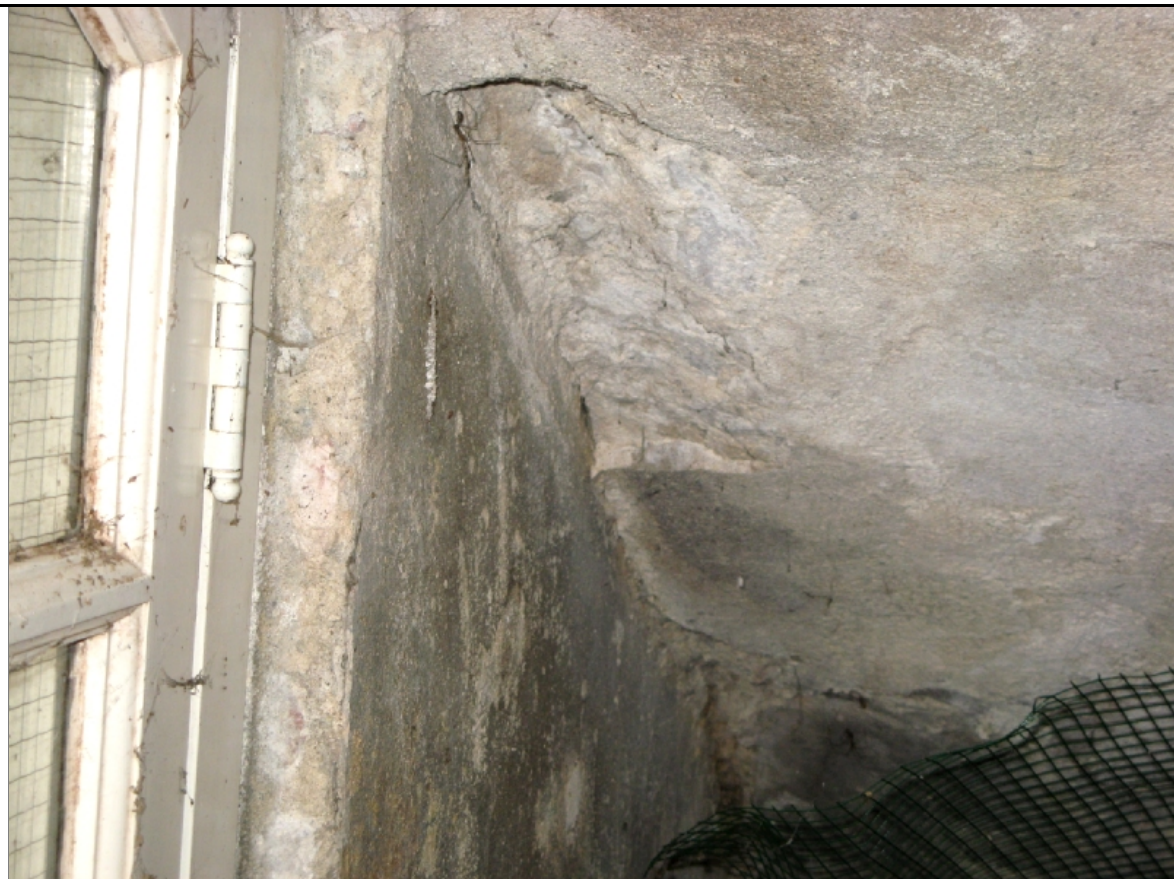
| | Constructieonderdeel | Waargenomen schade | Omvang | Foto |
|---|---|---|---|---|
| 1.3 | Aansl.gewelf/werfmuur | Locaal gescheurd | [ ] | 5 |

1.4 Aansl. gewelf/werfmuur.

Locaal is er enige scheurvorming zichtbaar in de aansluiting. (foto 5)

Foto 5: Lokaal aansluiting gewelf/muur gescheurd.

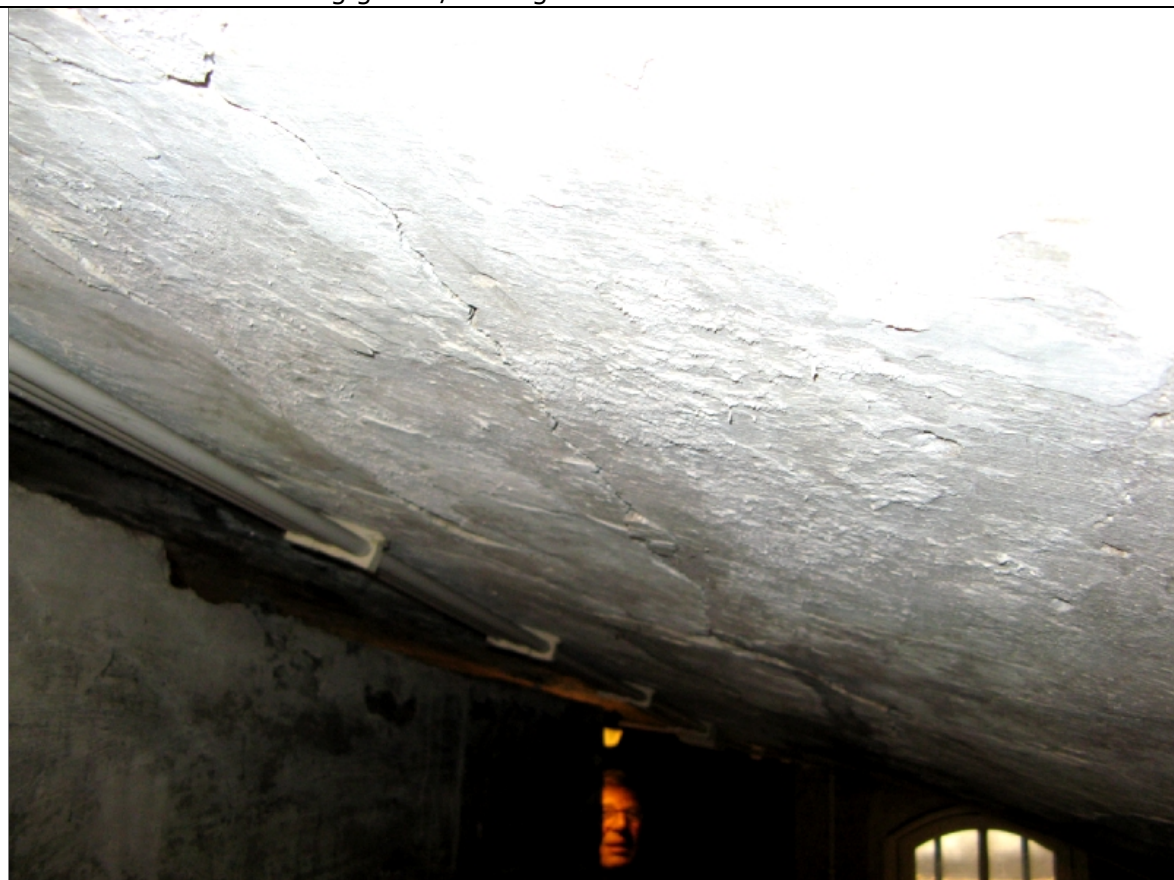
| | Constructieonderd | Waargenomen schade | Omvang | Foto |
|---|---|---|---|---|
| 2.1 | Gewelf | Langsscheur, dwarsscheur | [ ] | 6,7 |

2.1 Gewelf.

In het gewelf zit een lengtescheur, rechts van de tussenwand. (foto 6, 7)

Foto 6: Langsscheur in gewelf.

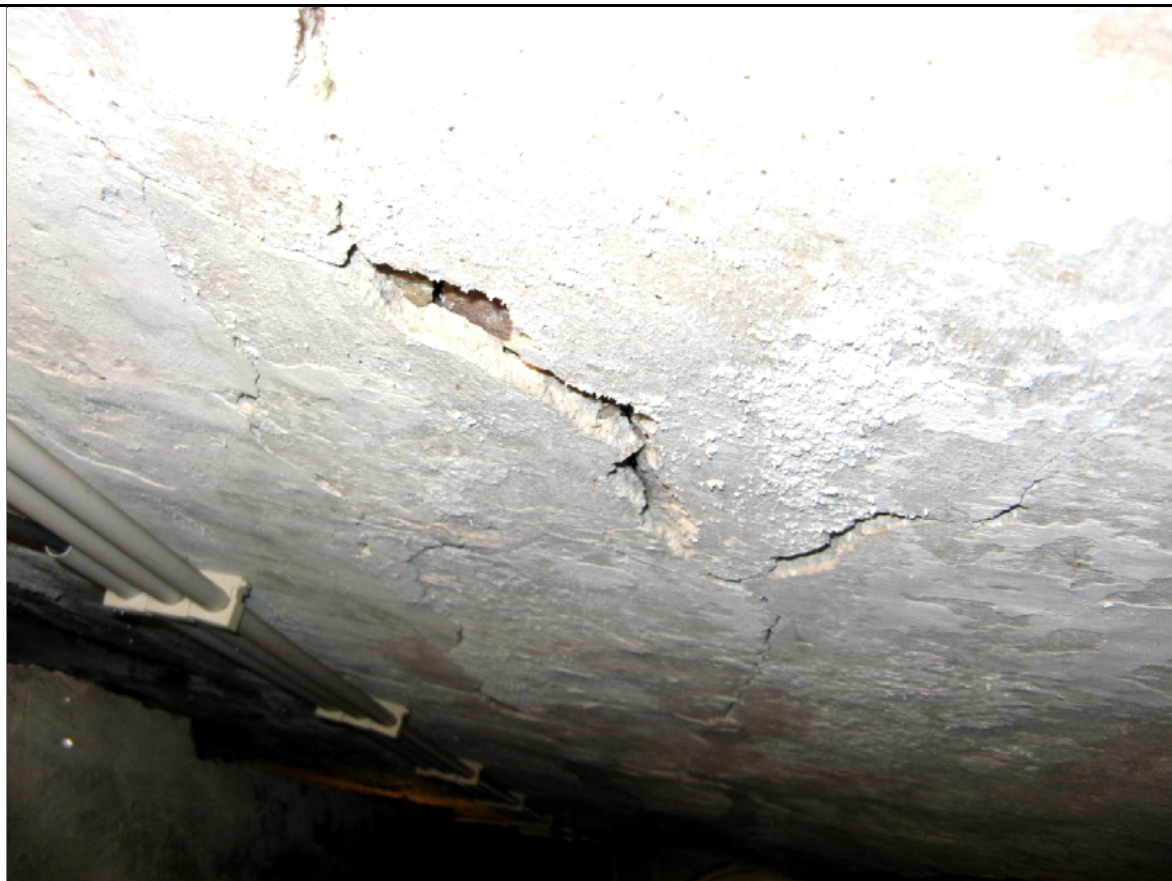
Foto 7: Langsscheur in gewelf.

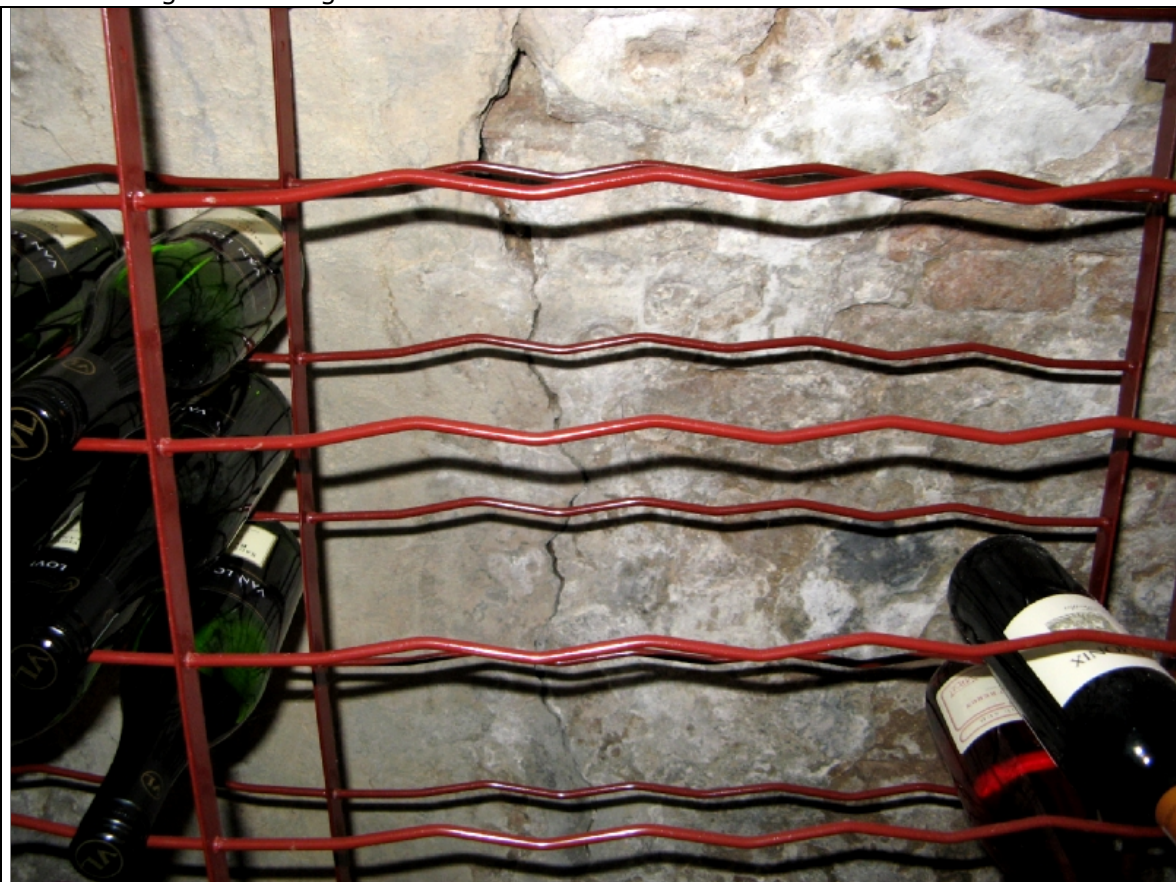
| | Constructieonderd | Waargenomen schade | Omvang | Foto |
|---|---|---|---|---|
| 2.3 | Wand rechts* | Scheur. | [ ] | 8 |

2.3 Wand rechts.

In de wand zit een verticale scheur, doorlopend tot halverwege het gewelf. (foto 8)

Foto 8: Scheur in wand rechts.
