## KWALITEITSINSPECTIE WERFKELDERS GEMEENTE UTRECHT

Adres: | Nieuwegracht [REDACTED] (p/a Nieuwegracht [REDACTED]) |

Inspectiedatum: | 10 december 2008 |

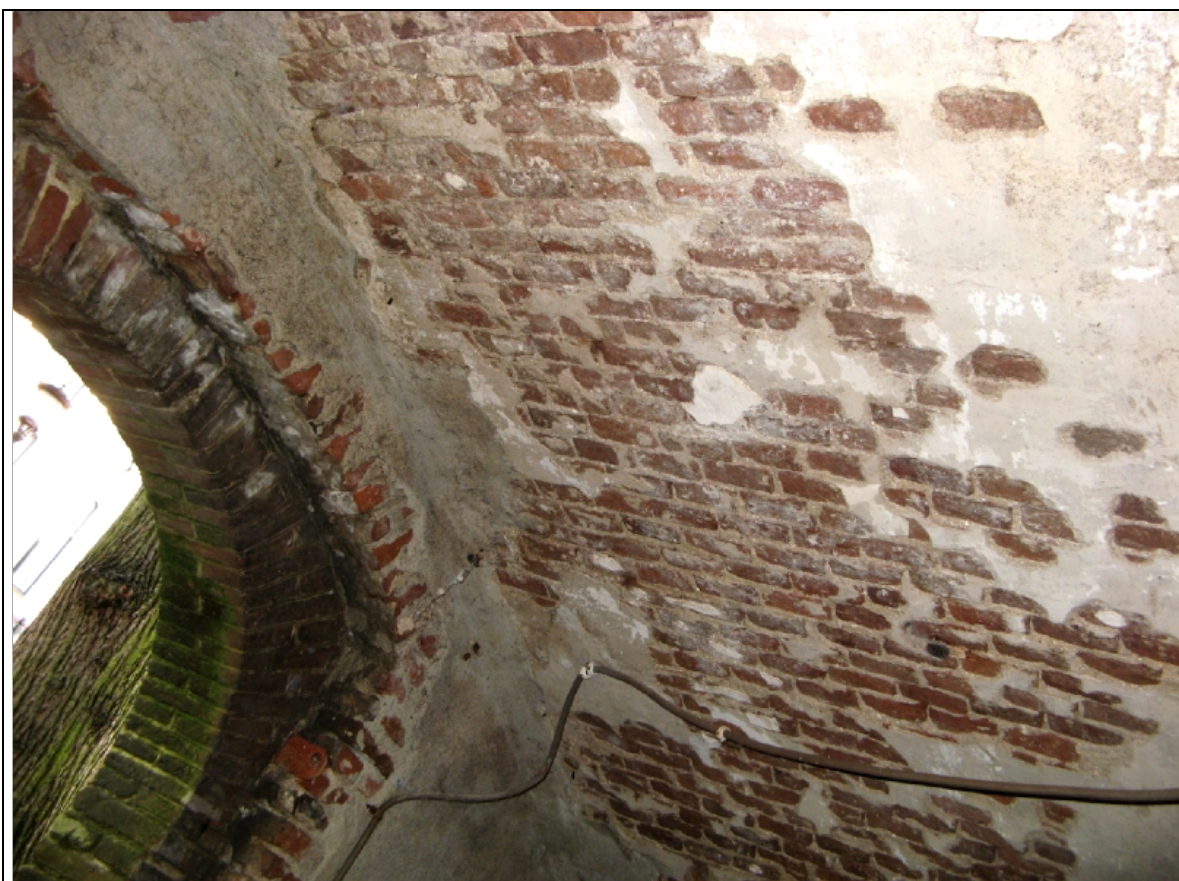
| | Constructieonderdeel | Waargenomen schade | Omvang | Foto |
|---|---|---|---|---|
| 1.1 | Gewelf | Ernstig lek | | 4 |

Foto 4: Eerste meter gewelf compleet lek.

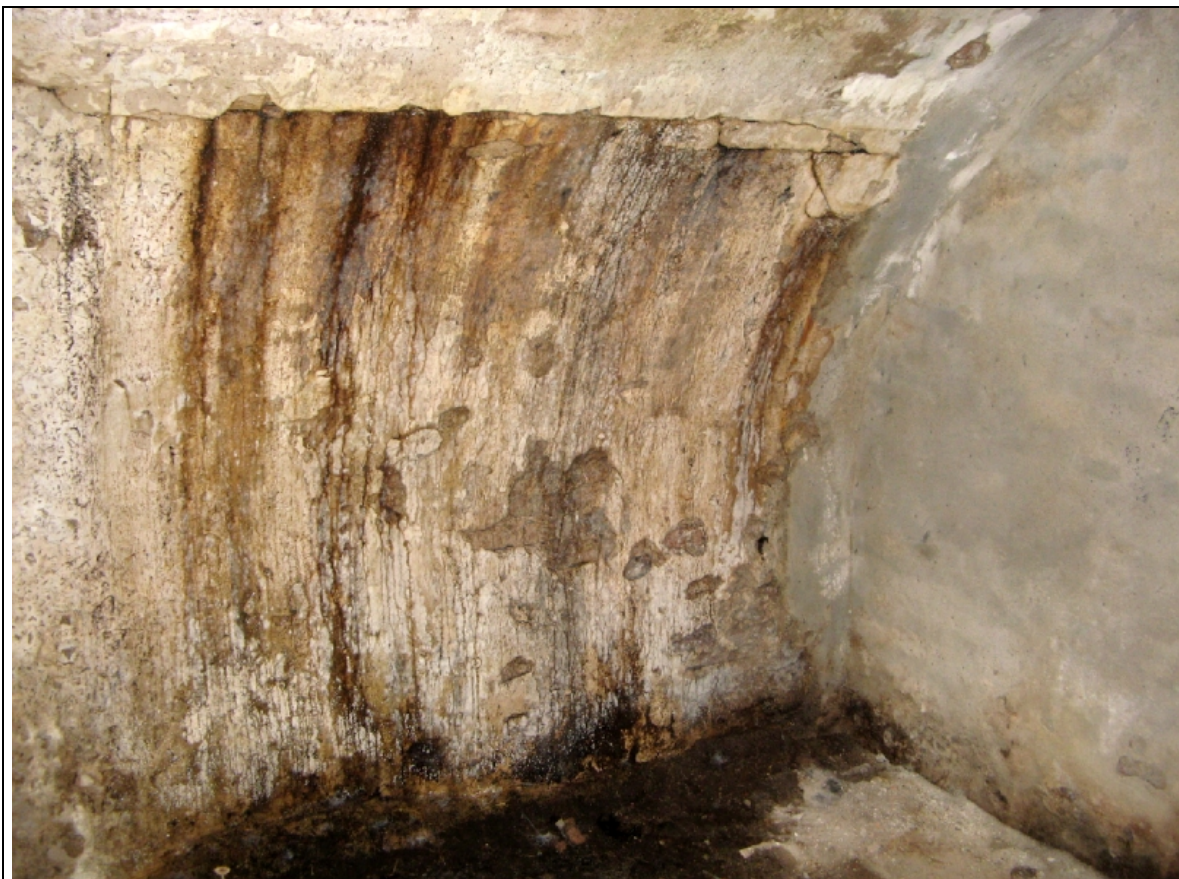
| | Constructieonderdeel | Waargenomen schade | Omvang | Foto |
|---|---|---|---|---|
| 1.4 | Wand links* | Scheur met lekkage | | 5 |

Foto 5: Linker wand heeft scheur met lekkage

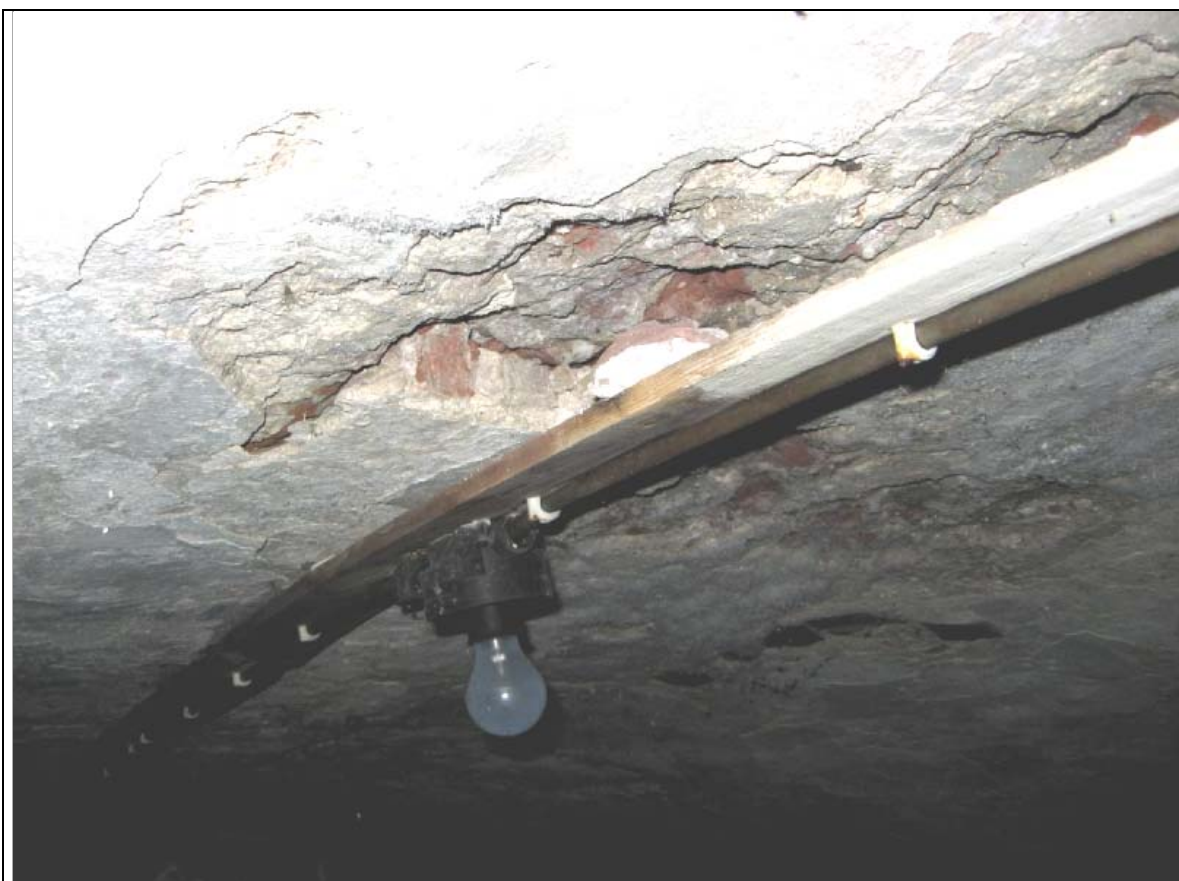
| | Constructieonderd | Waargenomen schade | Omvang | Foto |
|---|---|---|---|---|
| 2.1 | Gewelf | Twee doorlopende scheuren | | 6 |

In het midden van de kelder zit over de volle breedte van de kelder een forse deuk. In het diepste punt van de deuk loopt een flinke doorgaande scheur en in het gewelf zijn terplaatse enkele stenen uitgedrukt. In het verleden is, middels ankers, getracht de constructie veilig te stellen. De functionaliteit van deze noodoplossing valt ernstig te betwijfelen.

Foto 6: Doorgaande scheuren over gewelf en wanden.

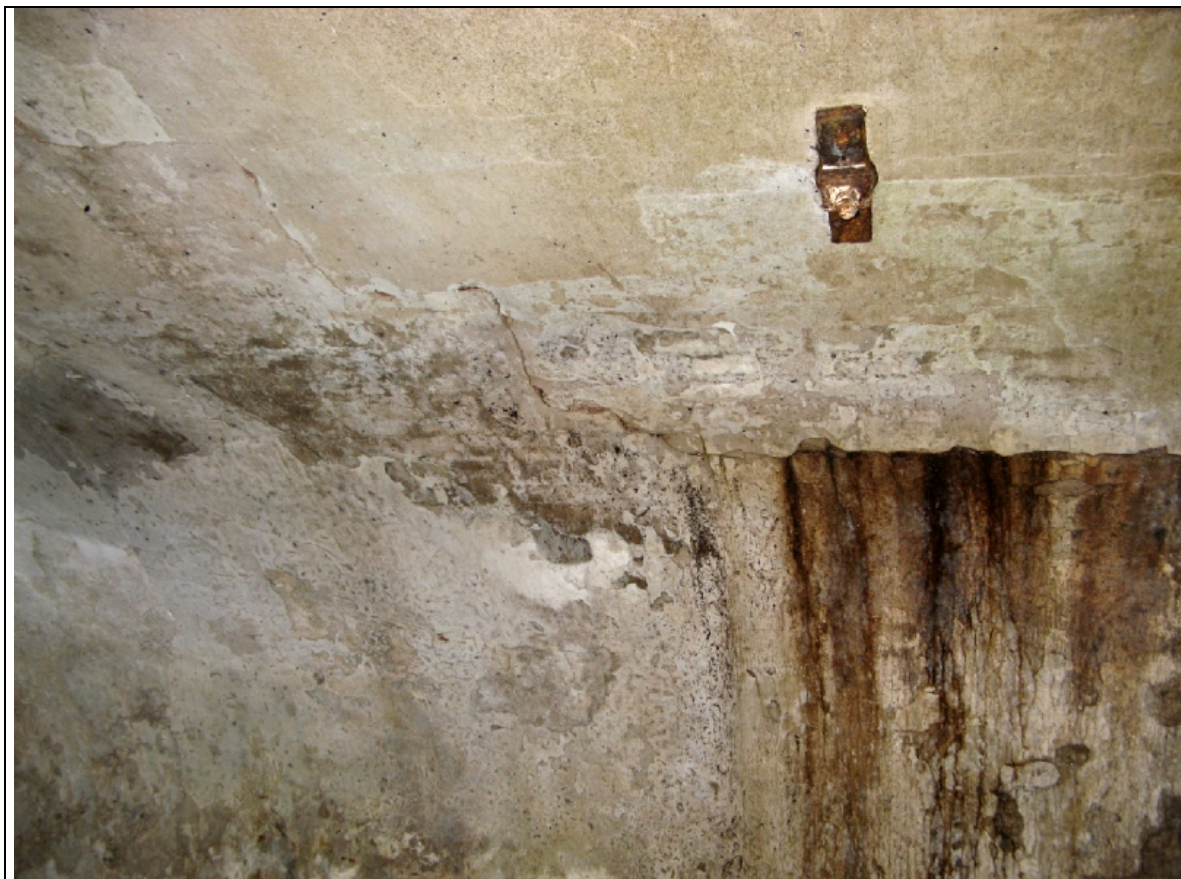
| | Constructieonderd | Waargenomen schade | Omvang | Foto |
|---|---|---|---|---|
| 2.2 | Wand links* | Twee doorlopende scheuren | | 7 |

Foto 7: Doorgaande scheuren over gewelf en wanden.

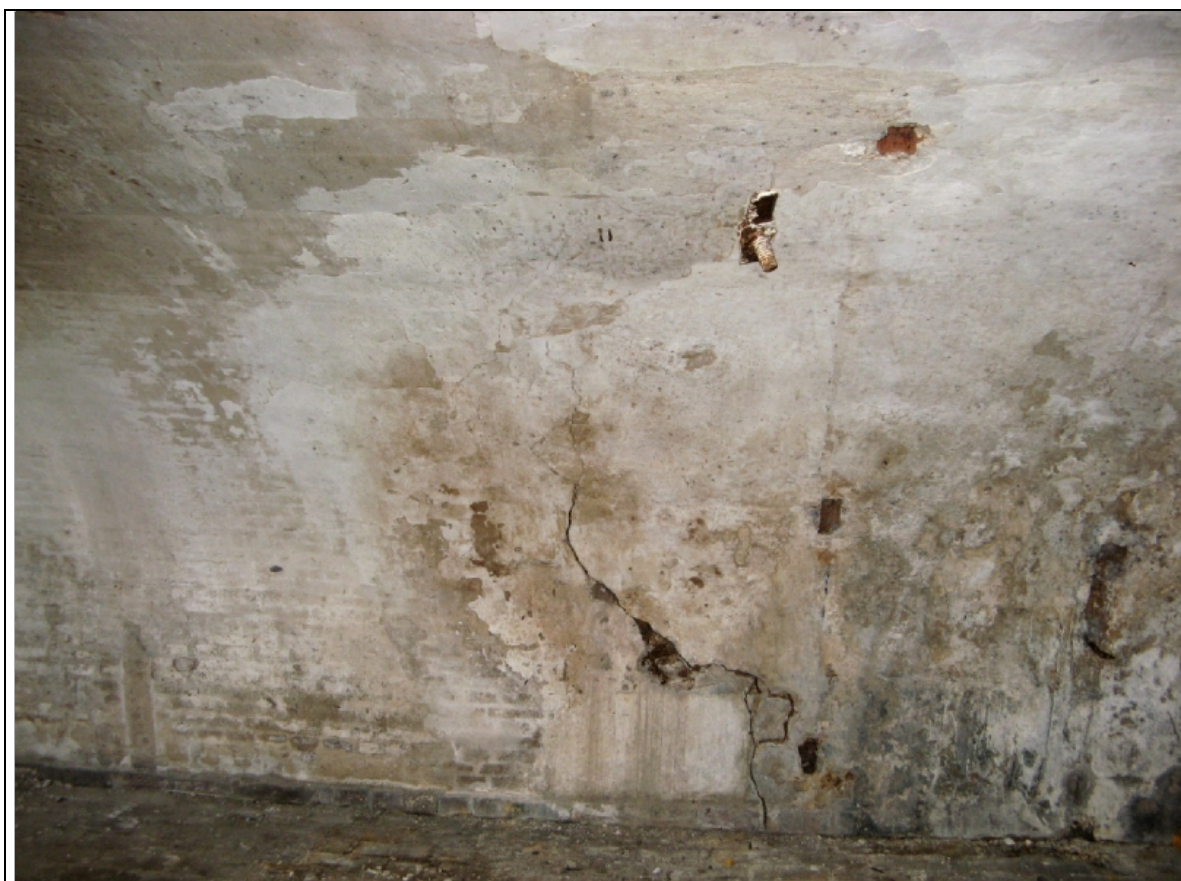
| | Constructieonderd | Waargenomen schade | Omvang | Foto |
|---|---|---|---|---|
| 2.3 | Wand rechts* | Twee doorlopende scheuren | | 8 |

Foto 8: Doorgaande scheuren over gewelf en wanden.
