Rapportage
Bouwkundige opname

Rak 1 Oost januari 2016

Oudegracht
Utrecht

Project: Walmuurrestauratie oude gracht Rak 1 tm 15

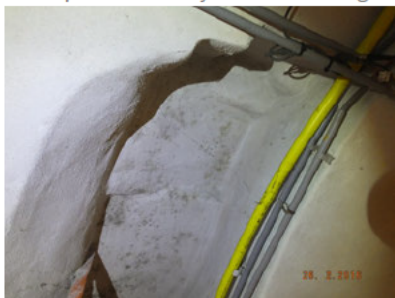
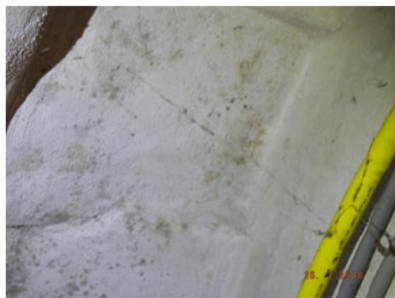
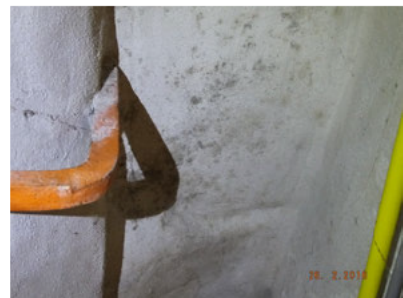
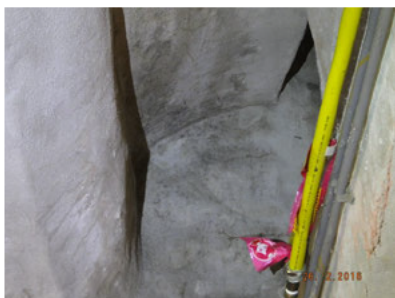
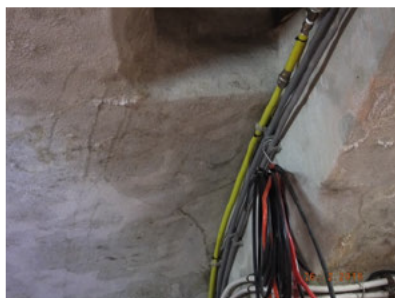
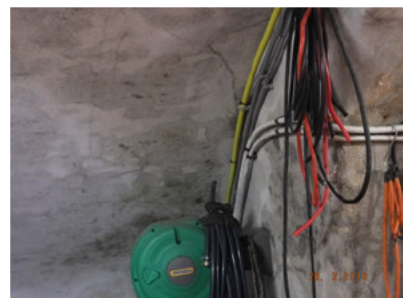
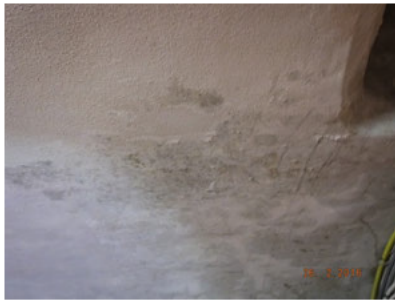
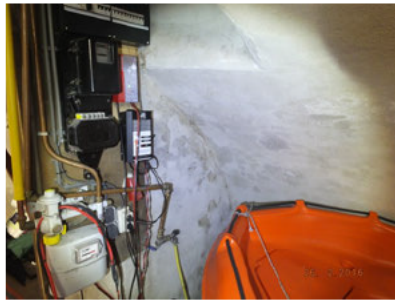
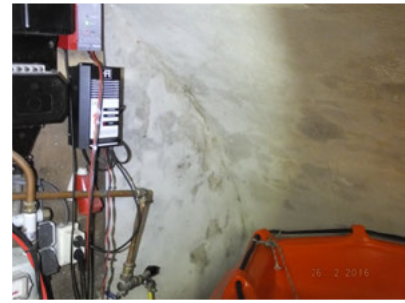
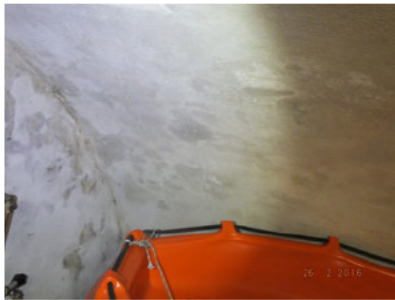
vochtplekken nabij achterste toeg

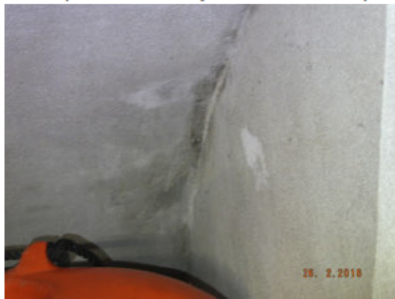
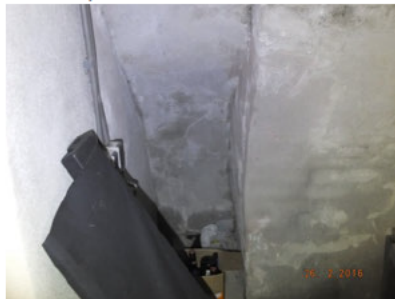
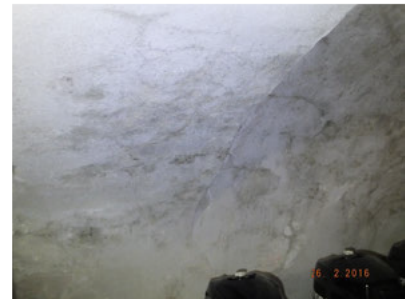
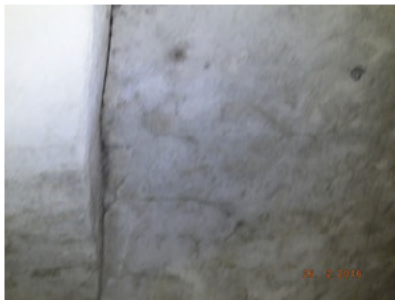
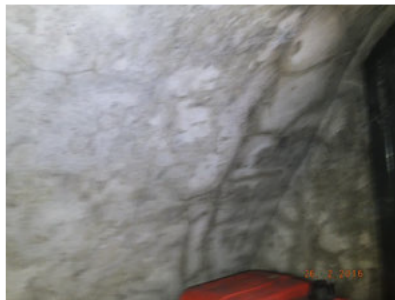
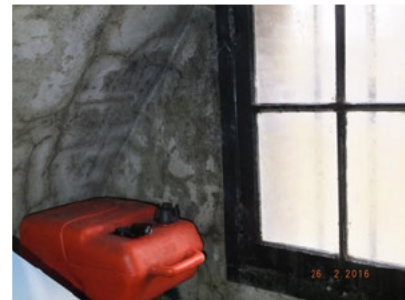
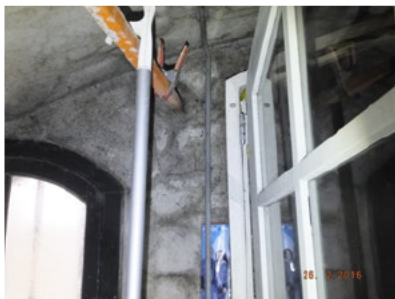
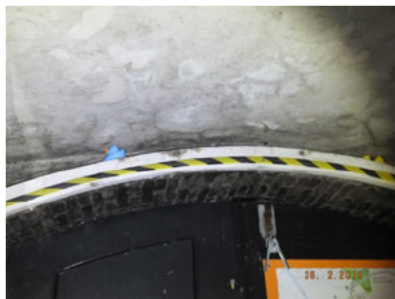
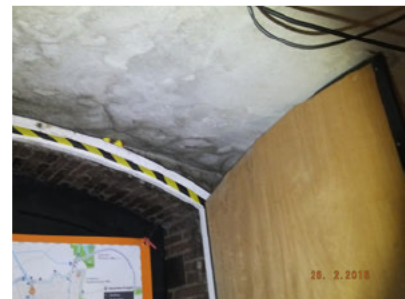
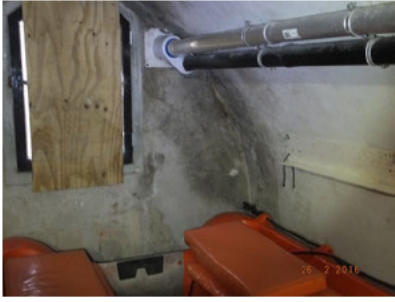
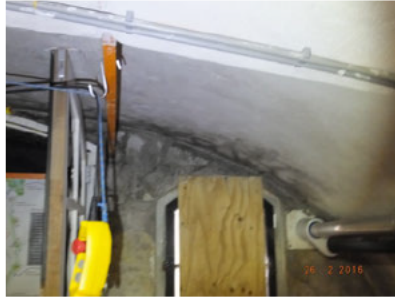
vochtplekken nabij achterwand op meerdere plaatsen

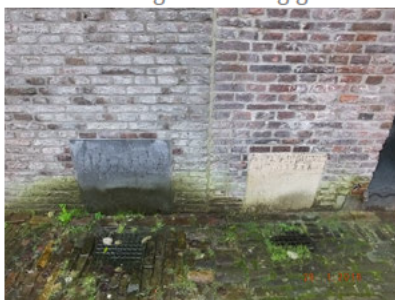
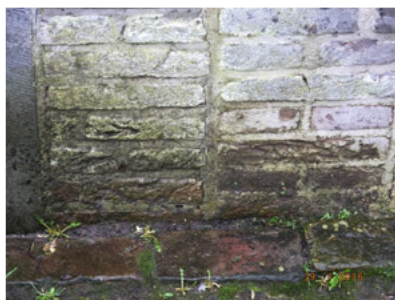
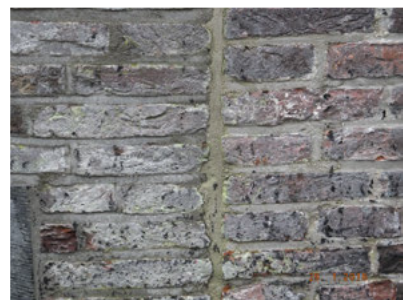
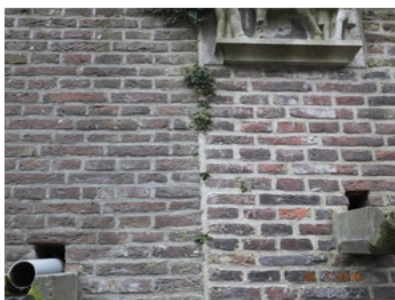
scheurvorming aansluiting gevel rechts

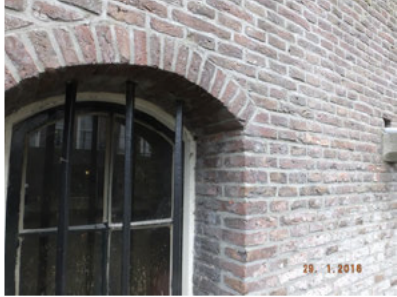
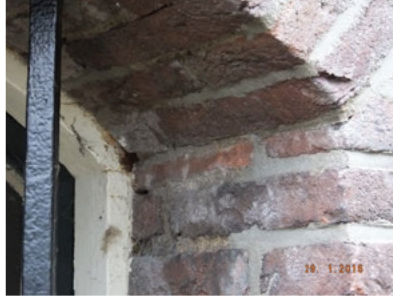
scheurvorming naast raamkozijn rechts

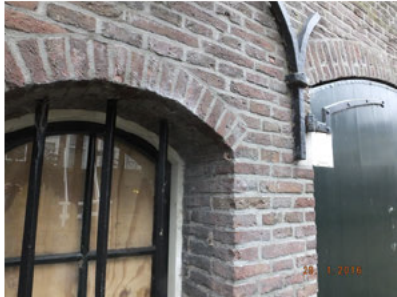
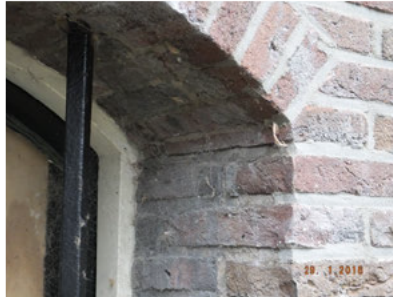
loszittend en / of ontbrekend voegwerk linker raamkozijn

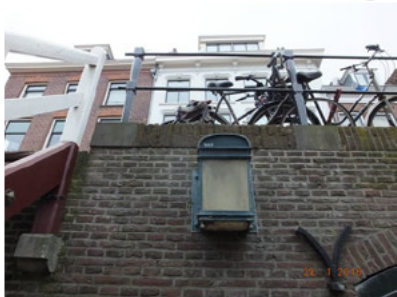
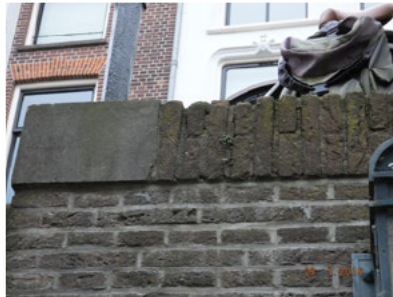
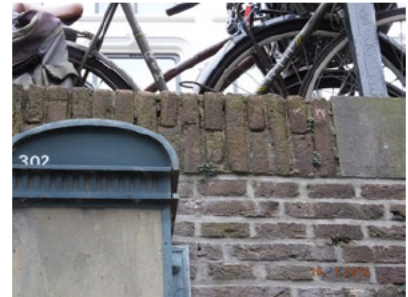
loszittend en / of ontbrekend voegwerk linksboven

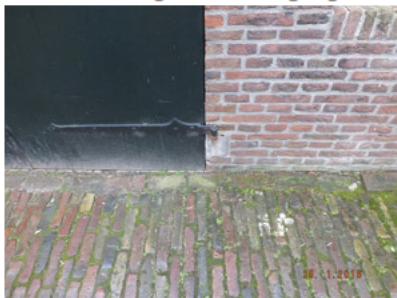
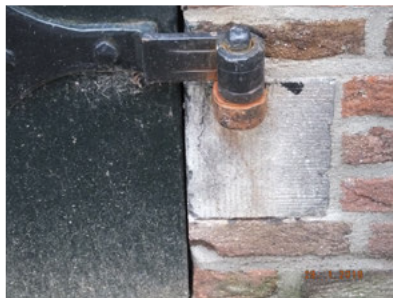
scheurvorming naast doorgang
