Rapportage
Bouwkundige opname

Rak 11 Oost juni 2018

Kelders

Project: Walmuurrestauratie oude gracht Rak 1 tm 15

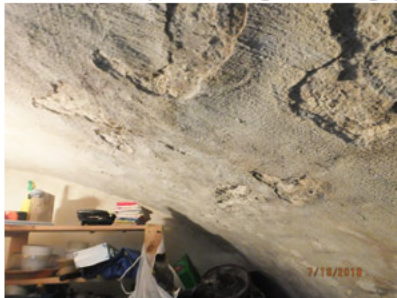
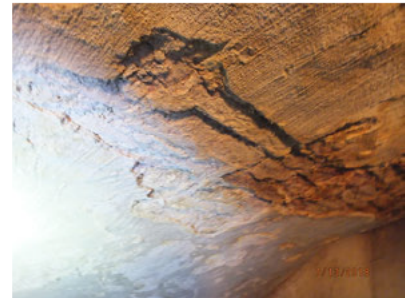
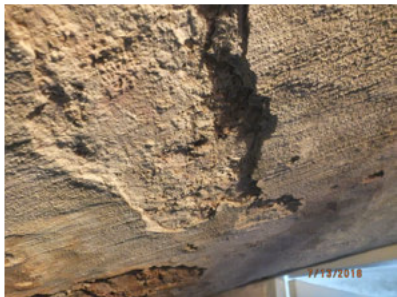
Berging rechts

Ruimte is door opslag moeilijk te inspecteren.
Loskomende pleisterlaag en lekkageplek en of doorslaand vocht plafond.

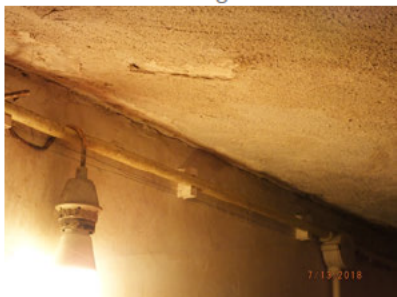
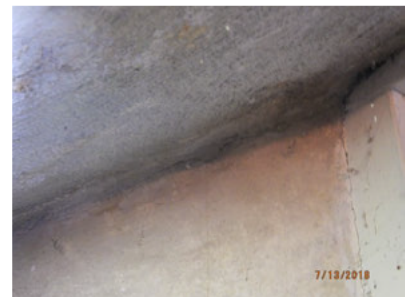
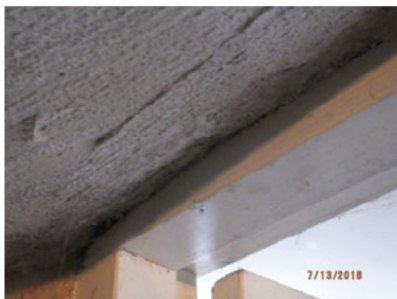
Alle wandaansluitingen scheur - naadvorming plafondaansluiting minder dan 50%.

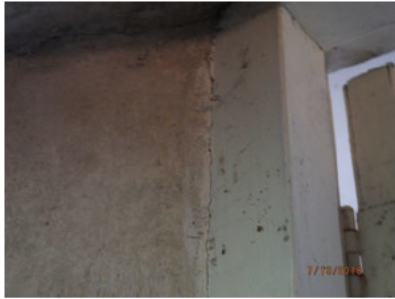
Scheur - naad vorming aansluiting deurpost minder dan 50%.

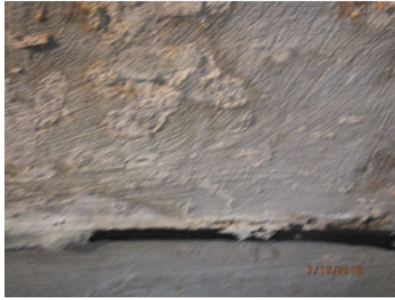
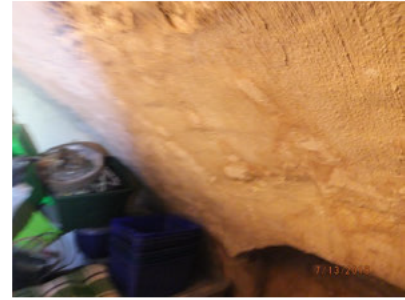
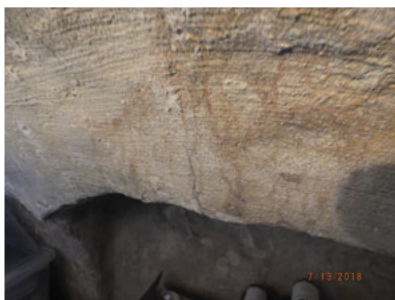
Verticale scheur en loskomende pleisterlaag en lekkageplek en of doorslaand vocht Wand 2.

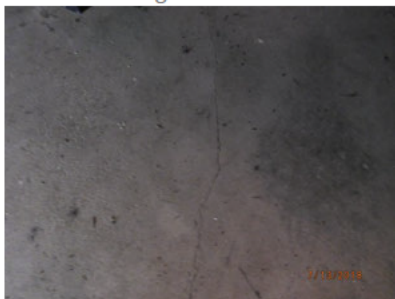
Scheurvorming vloer.

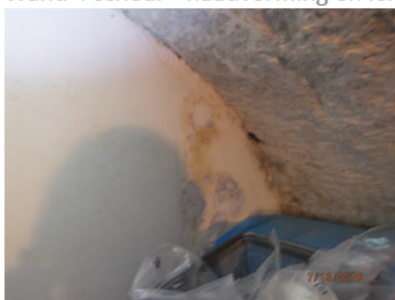
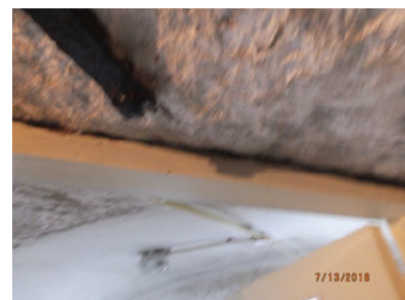
Berging links

Wand 4 scheur - naadvorming en lekkageplek en of doorslaand vocht.

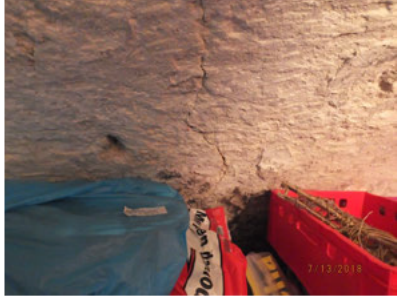
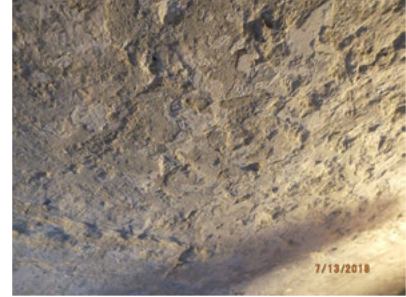
Verticale scheur Wand 1.

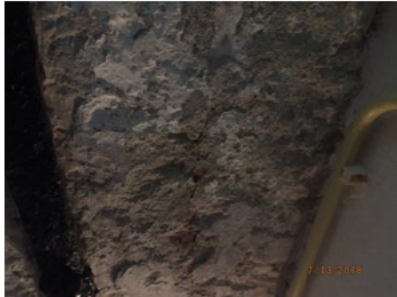
Scheurvorming plafond.

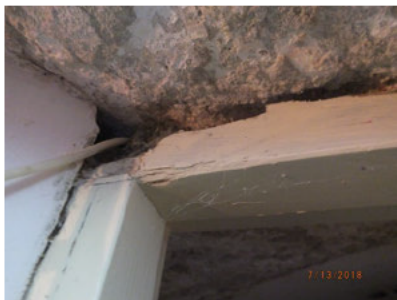
Houtrot Wand 4.

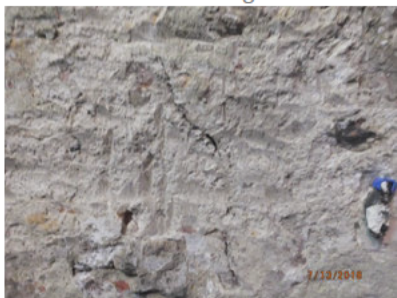
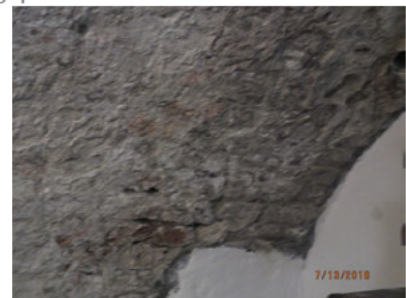
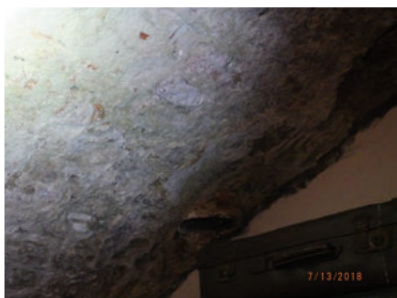
Wand 1 scheurvorming en loszittend en/of ontbrekend voegwerk en lekkageplek en of doorslaand vocht.

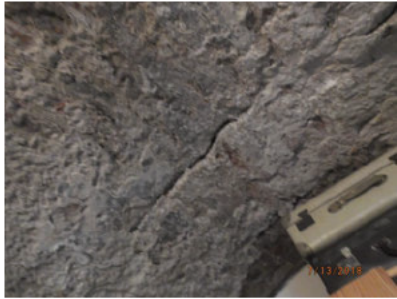
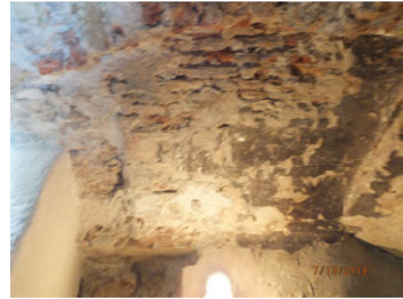
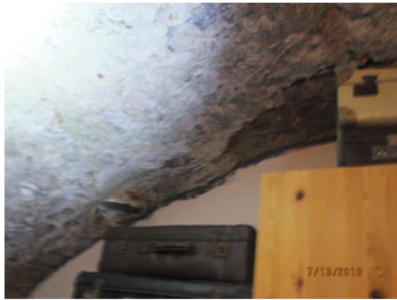
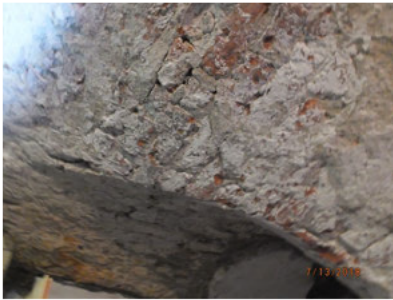
Meerdere gebreken plafond overzicht en detail foto's representatief voor situatie.

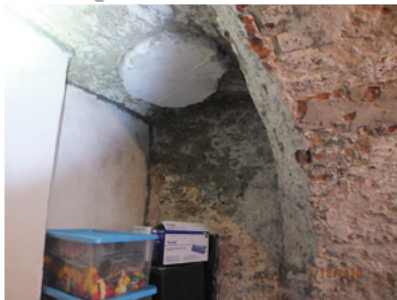
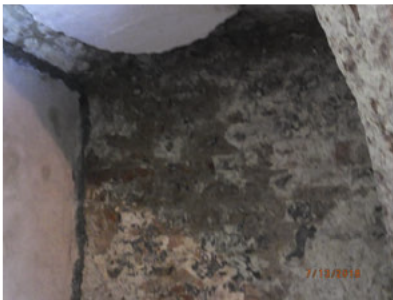
Wand 3 gebrek anders.

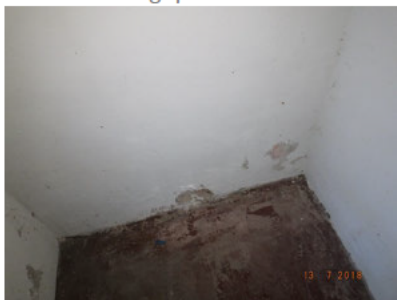
Wand 1 lekkageplek en of doorslaand vocht.

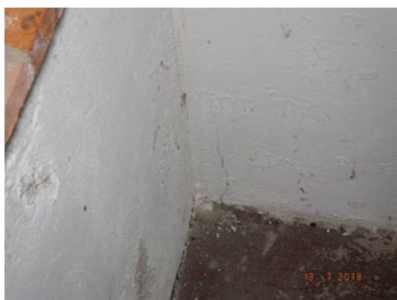
Wand 1 verticale scheur.

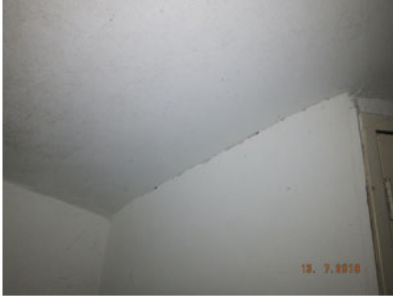
Wand 2 scheur - naadvorming plafondaansluiting minder dan 50%.

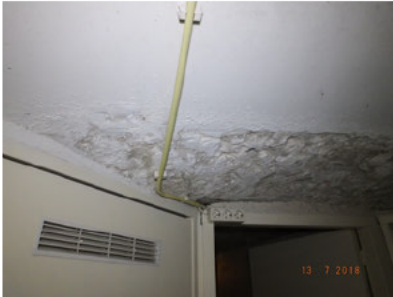
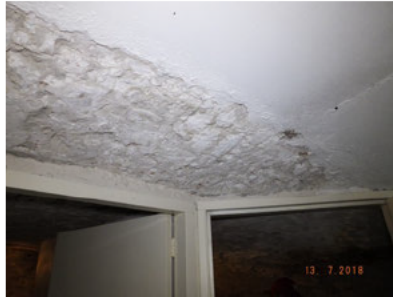
Lekkageplek en of doorslaand vocht plafond.

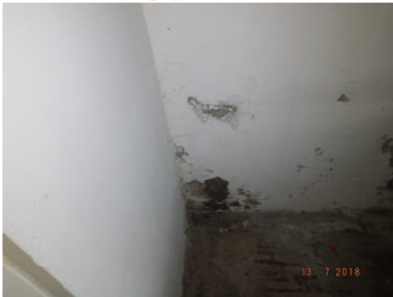
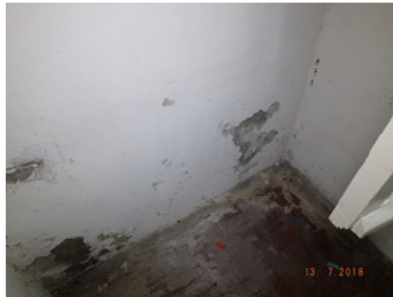
Wand 3 lekkageplek en of doorslaand vocht.

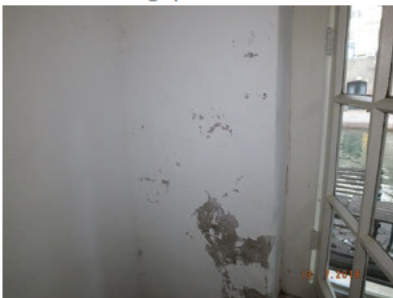
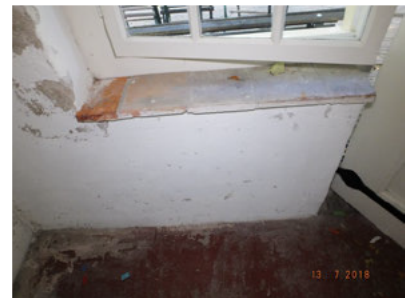
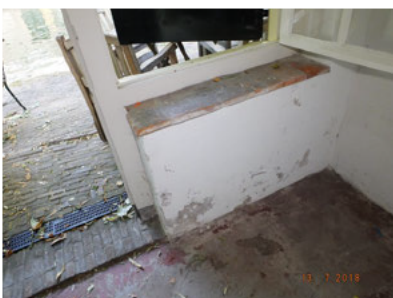
Wand 4 lekkageplek en of doorslaand vocht.

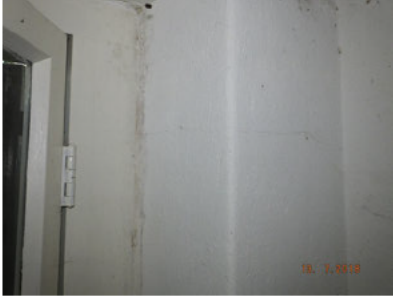
Wand 4 horizontale scheur.

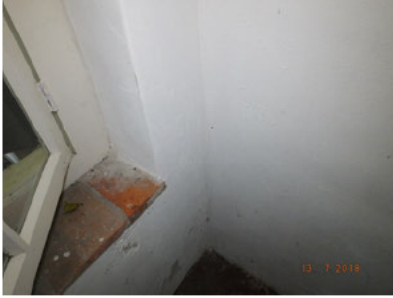
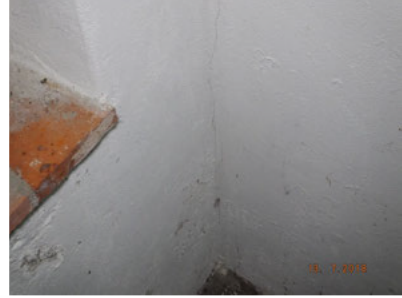
Wand 4 scheur - naadvorming inwendige hoek minder dan 50%.

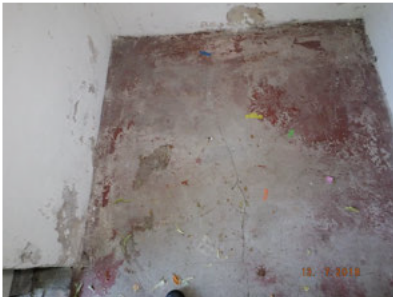
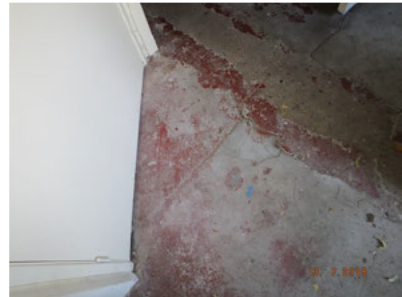
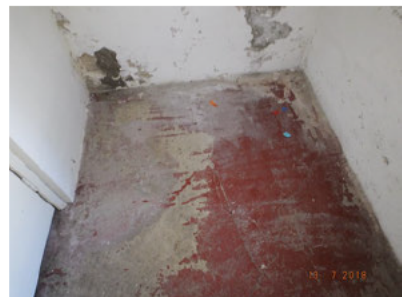
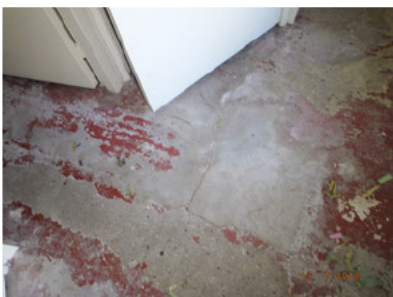
Meerdere scheuren vloer.

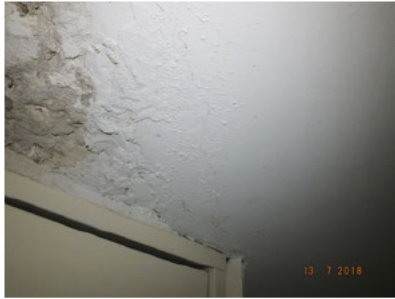
Scheurvorming plafond.

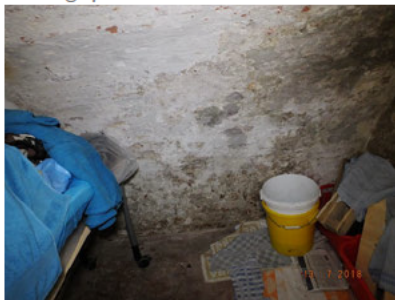
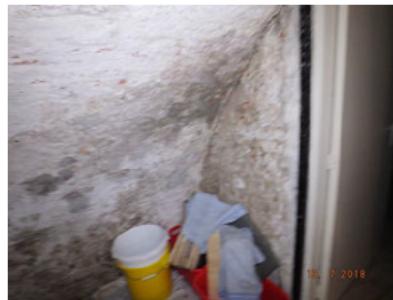
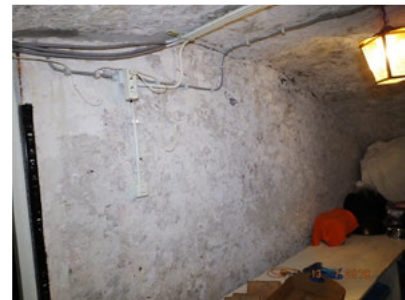
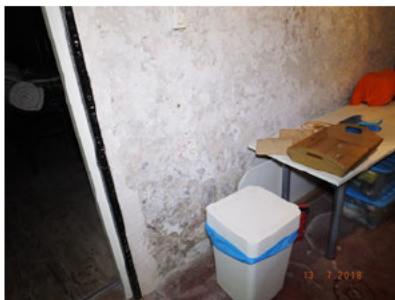
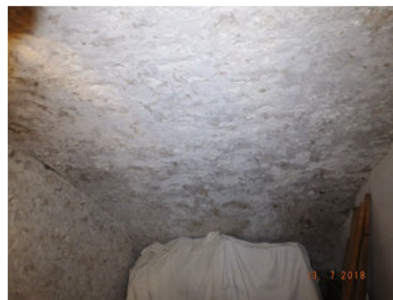
Lekkageplek en of doorslaand vocht.

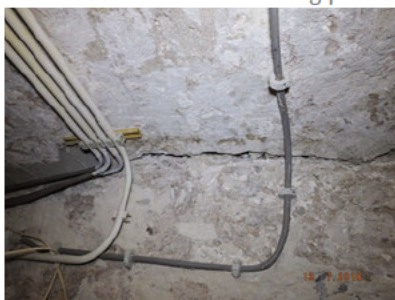
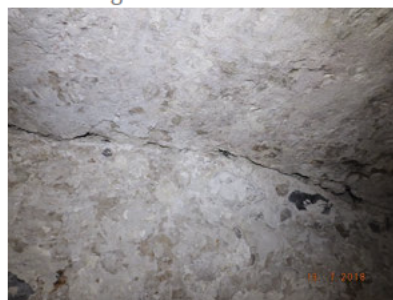
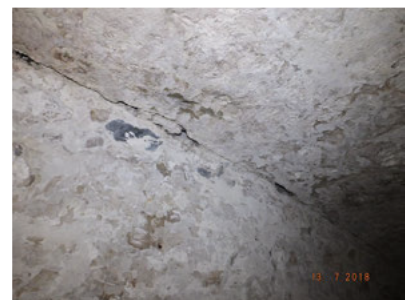
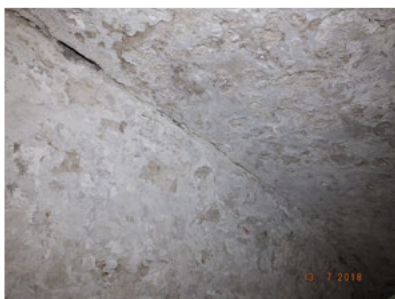
Wand 2 scheur- naadvorming plafondaansluiting meer dan 50%.

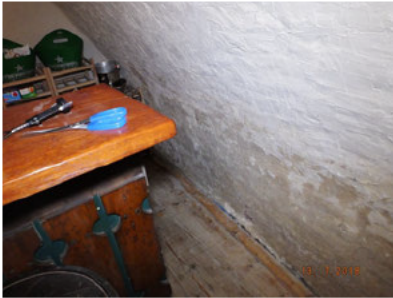
Wand 3 lekkageplek en of doorslaand vocht.

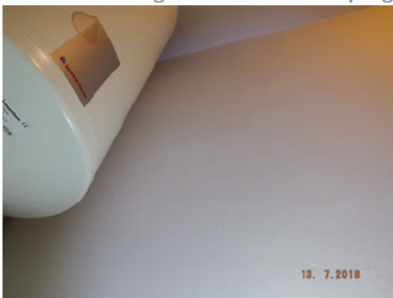
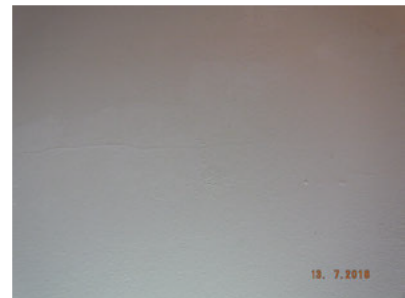
Scheurvorming rechts boven trapafgang.

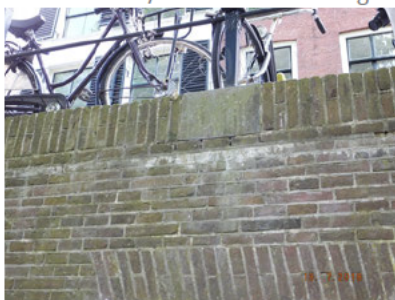
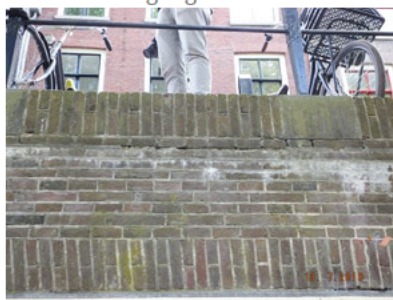
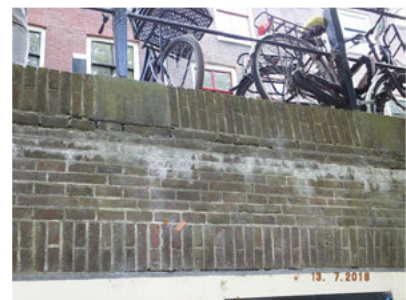
Loszittend en/of ontbrekend voegwerk boven doorgang.

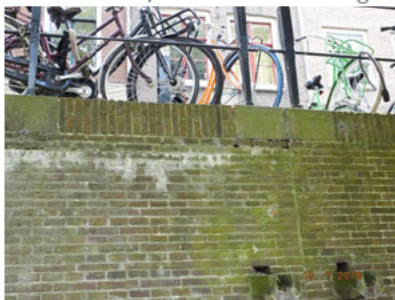
Loszittend en/of ontbrekend voegwerk rechts boven.
