order P7332

Kromme Nieuwegracht Rak 22 te Utrecht

INSPECTIE GEBREKEN EN RISICOAFWEGING ([REDACTED])

Bunnik, 20 september 2018

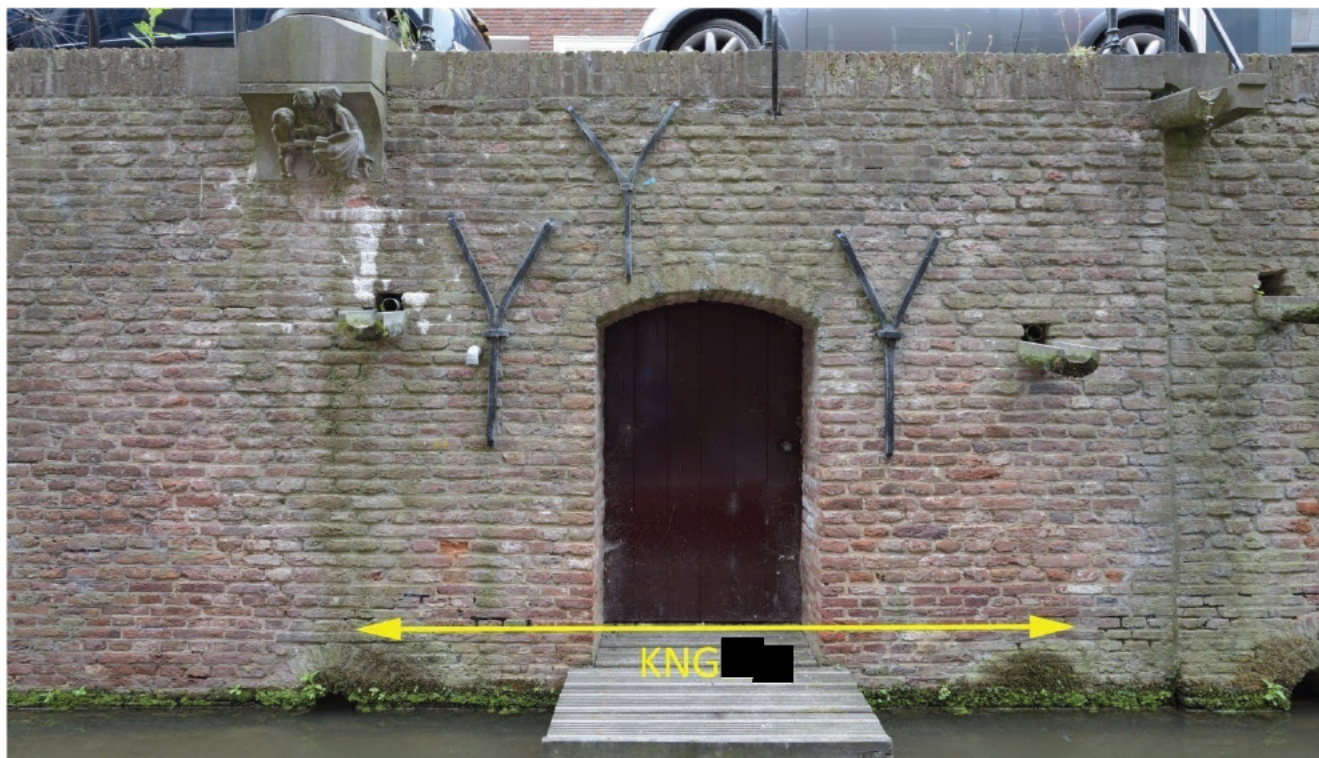
Afb. 6.1

Waterdichting	Waterdicht gemaakt in jaren '90 (project herstel werfkelders)
Afwerking keldervloer	Klinkers
Vloerhoogte (Peil)	NAP + 0,75 m
Funderingsonderzoek	juni 2018
Verankering kluismuur	Aan weerszijden op 1½ m +P, lengte ongeveer 2,5 meter
Overige objecten	Meerdere afvoerleidingen en een pompinstallatie (zie 6.3)
Lekkages/vocht	vochtdoorslag vloer en onderste deel gewelf
Opmerkingen	<p>Het metselwerk van het gewelf is grotendeel voorzien van de (originele) pleisterlaag. In de top van het gewelf zijn plekken waar het voegwerk is verweerd en stenen los komen te zitten. Dit geeft een verzwakking van de constructie (afb. 6.6). Op afb. 6.8 zijn tevens resten van metalen te zien die het metselwerk verzwakken.</p> <p>De kluismuur is aan de binnenzijde voorzien van cementpleister, evenals het eerste deel van het gewelf achter de kluismuur. Bij de overgang van de reparatie op het oude gewelf is overdwars een scheur aanwezig. De kluismuur heeft aan weerszijden een verankering in het keldergewelf op ongeveer 2,5 meter achter de kluismuur (afb. 6.4 en 6.5). Op afb. 6.4 is zichtbaar dat de scheur in het gewelf na de verankering is opgetreden. Op afb. 6.7 is te zien dat er kalk met lekwater is vrijgekomen uit de scheuren, welke zich hebben afgezet op de noordelijke ankerstaaf.</p>

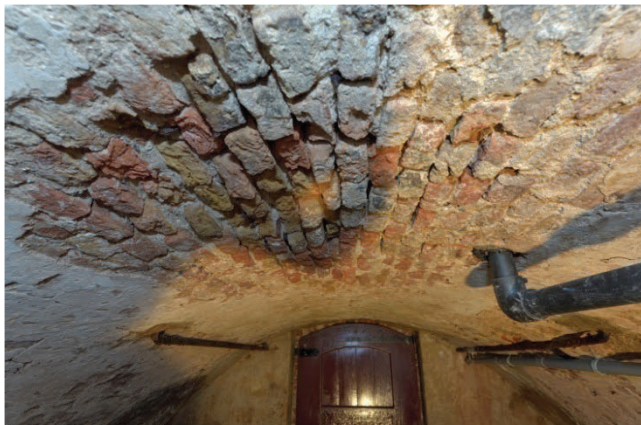
Afb. 6.6

<p>In het noordelijke penant van de kluismuur is een kleine horizontale scheur aangetroffen (afb. 6.█.6), ter hoogte van de ankerstaaf. Deze scheur is vermoedelijk ontstaan door het roesten van de ankerstaaf in het metselwerk.</p>
Situatie tot 2023 zonder werkzaamheden	<p>Op meerdere plaatsen is het stucwerk losgekomen van het gemetselde gewelf. Plaatselijk is in de top van het gewelf de mortel tussen de stenen verdwenen, wat instabiliteit van de constructie geeft. De roestende ankers veroorzaken verdergaande schade aan het metselwerk. De losse stenen moeten worden aangewerkt. Geadviseerd wordt om dit binnen 5 jaar uit te voeren.</p>
Mogelijke schade bij werkzaamheden conform plan 15.SB.016	<p>De aanwezige scheurvorming kan zich verder ontwikkelen. Ook kunnen er kleine nieuwe scheuren ontstaan. Bij het grouten van de HP-palen dicht bij de oppervlakte kan er opbolling van de vloer optreden.</p>

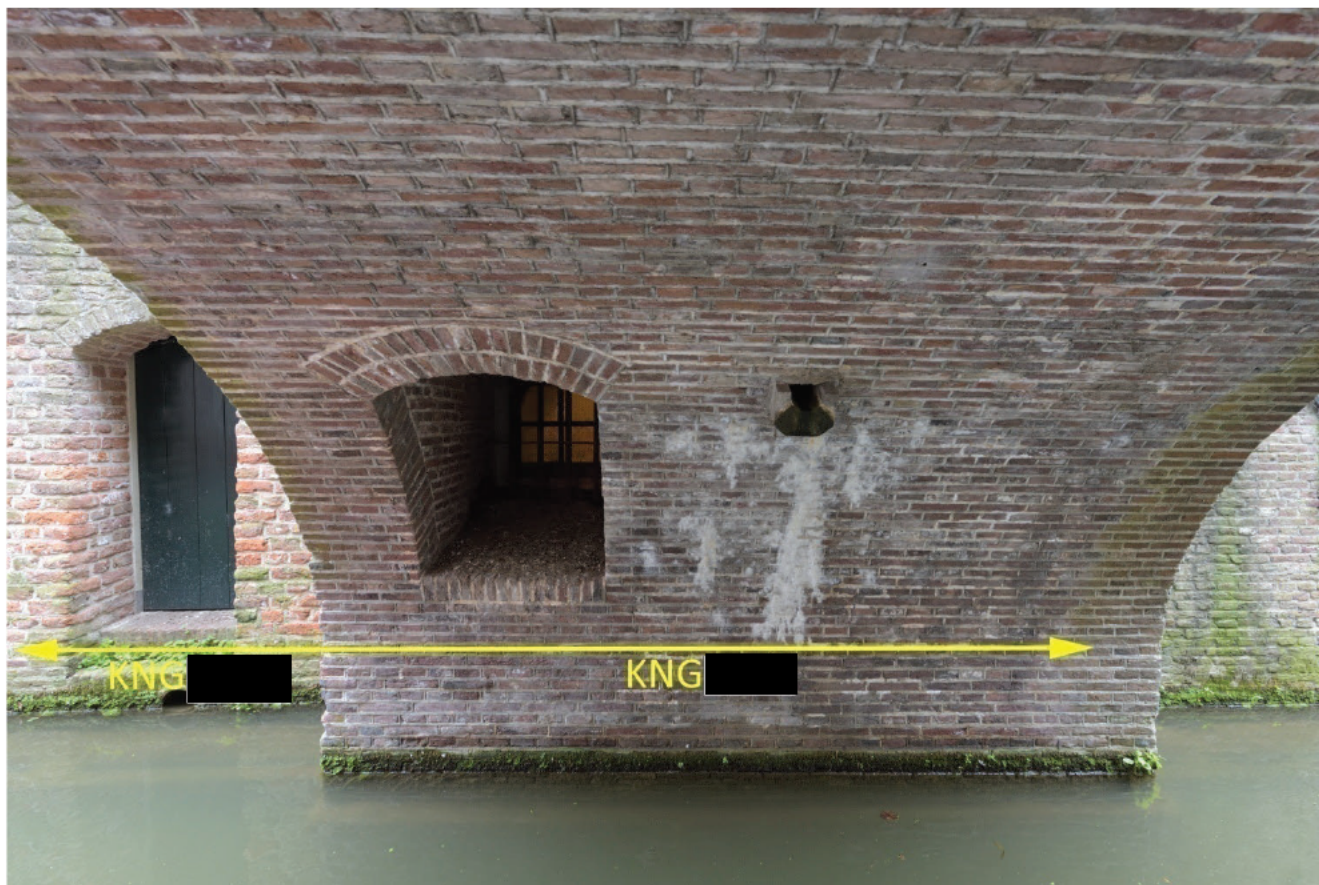
Afb. 6 .1

Waterdichting	Niet meegedaan met project herstel werfkelders
Afwerking keldervloer	Estrikken en leem
Vloerhoogte (Peil)	NAP + 0,85 m
Funderingsonderzoek	nee
Verankering kluismuur	Westzijde op 1 meter +P, lente 1½ meter (losgekomen van gewelf)
Overige objecten	Stadsverwarming, elektra
Lekkages/vocht	doorslaand vocht
Opmerkingen	<p>De kelderruimte is zeer vochtig en heeft schimmelaanslag op de wanden. Een anker van de kluismuur aan de noordzijde van ongeveer 1,5 meter lang is losgekomen uit het metselwerk (afb. 6 .3). De vorm van het gewelf is intact. De kwaliteit van het metselwerk kon zonder destructief onderzoek niet worden beoordeeld. In het gewelf zijn enkele gaten gehakt voor installaties (Stadsverwarming).</p> <p>Deze kelder heeft aan de grachtzijde een doorgang naar kelder KNG .</p>
Situatie tot 2023 zonder werkzaamheden	Op meerdere plaatsen is het stucwerk losgekomen van het gemetselde gewelf. De kelderruimte is zeer vochtig en wordt slecht geventileerd. De roestende ankers veroorzaken verdergaande schade aan het metselwerk. De stabiliteit van de constructie is voldoende.
