## **Kromme Nieuwegracht Rak 22 te Utrecht**

**INSPECTIE GEBREKEN EN RISICOAFWEGING ( [REDACTED] )**

Bunnik, 20 september 2018

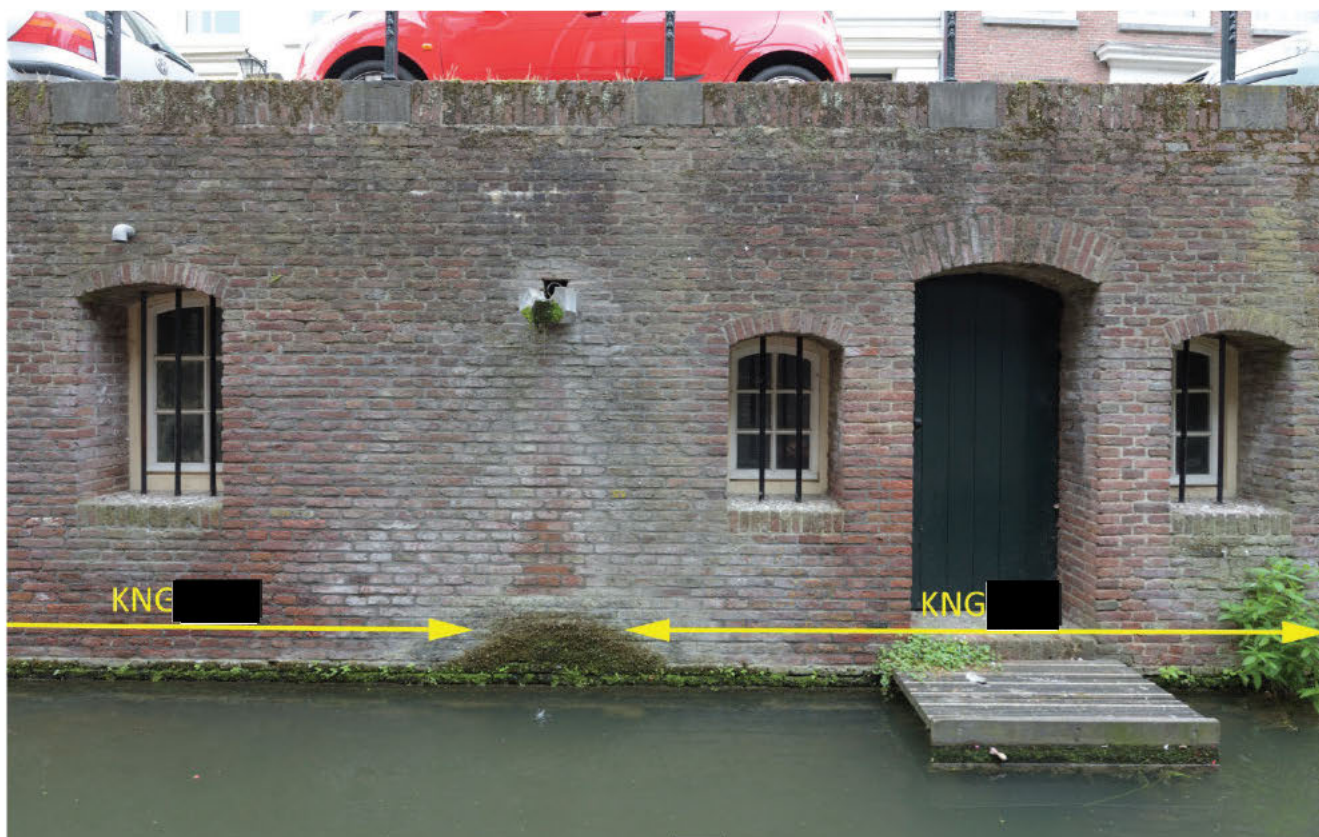
Afb. 6

<b>Waterdichting</b>	Waterdicht gemaakt in jaren '90 (project herstel werfkelders)
<b>Afwerking keldervloer</b>	Leem, plaatselijk stenen afwerking
<b>Vloerhoogte (Peil)</b>	NAP + 0,85 m
<b>Funderingsonderzoek</b>	nee
<b>Verankering kluismuur</b>	nee
<b>Overige objecten</b>	geen
<b>Lekkages/vocht</b>	vochtdoorslag
<b>Opmerkingen</b>	<p>Het gemetselde gewelf heeft ooit een volledige pleisterlaag gehad, maar dat is in de loop der tijd afgebrokkeld.</p> <p>Het oostelijke gewelf heeft een herstelde dwarsscheur, die overloopt in de doorgang naar de westelijke kelder (zie afb. 6.6). Ook hier zijn reparatieplekken te zien, waarbij cement is gebruikt, met name achter de kluisgevel. De (nieuwere) stenen achter de kluismuur zijn enigszins los gekomen door het uitvallen van de voegen. Direct achter de kluismuur zijn stenen los gekomen (afb. 6.7). In de gevel zijn horizontale scheuren te zien die duiden op een horizontale belasting van de kluismuur.</p>

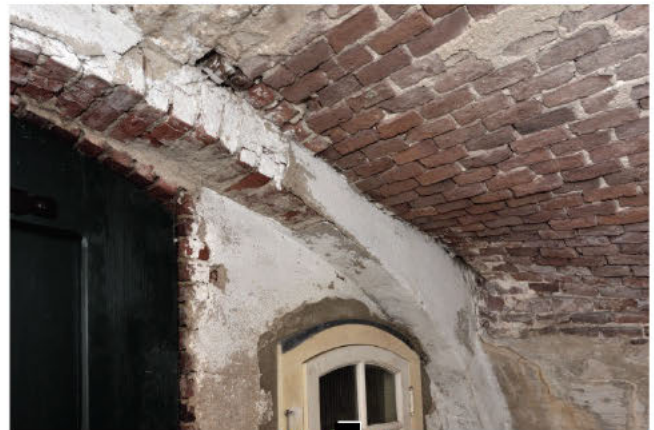
Afb. 6.7

<b>Situatie tot 2023 zonder werkzaamheden</b>	Grote delen van de pleisterlaag zijn losgekomen van het gewelf. Achter de kluismuur is op grotere delen de mortel tussen de stenen verdwenen, waardoor de stenen los zijn gekomen (afb. 6.7), waarmee de stabiliteit minder is geworden. De stenen gewelfconstructie zal hersteld moeten worden. Geadviseerd wordt om dit binnen 5 jaar uit te voeren.
<b>Mogelijke schade bij werkzaamheden conform plan 15.SB.016</b>	Er is licht risico dat aanwezige scheuren in het metselwerk zullen toenemen of lichte scheurvorming zal ontstaan en dat plaatselijk stucwerk los kan komen van het gewelf. Bij het grouten van de HP-palen dicht bij de oppervlakte kan er opbolling van de vloer optreden.

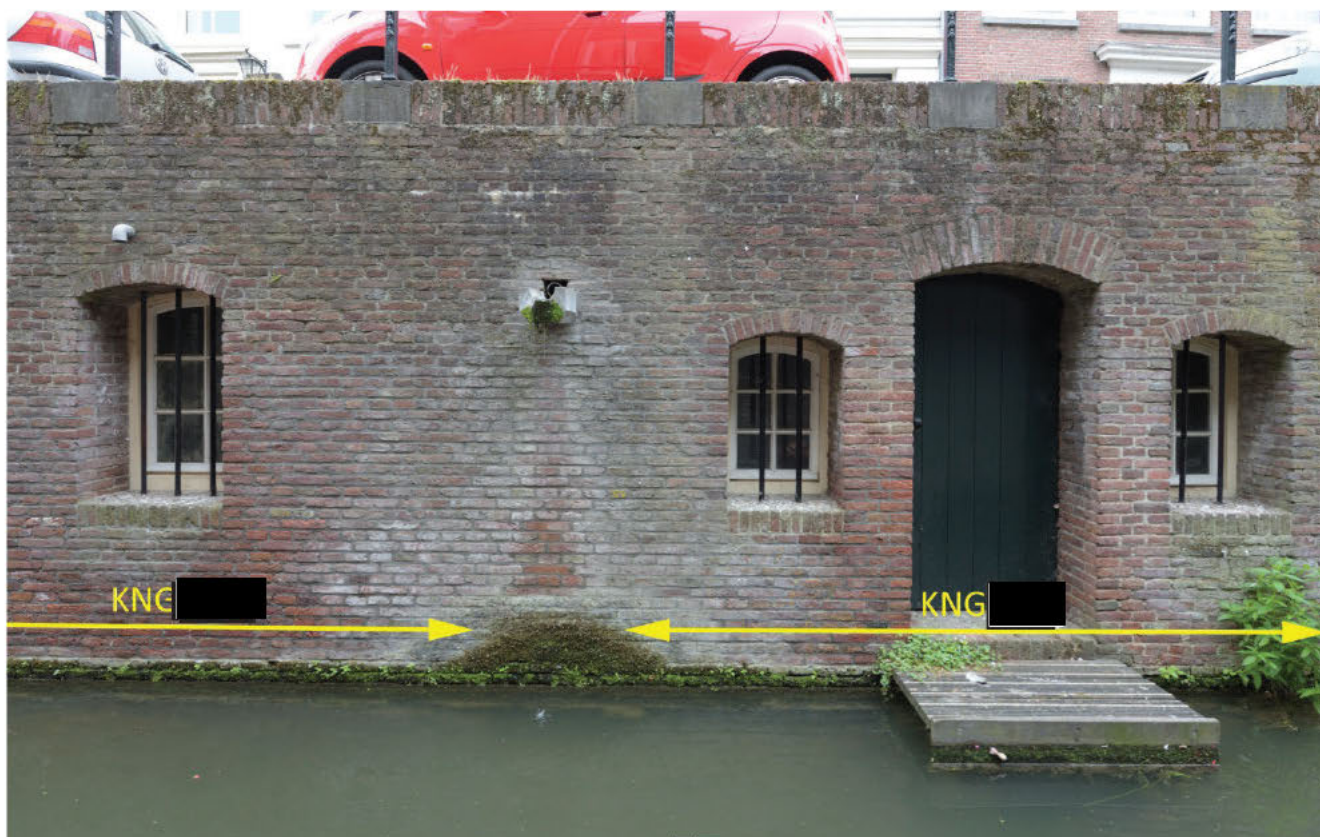
Afb. 6-1

<b>Waterdichting</b>	Waterdicht gemaakt in jaren '90 (project herstel werfkelders)
<b>Afwerking keldervloer</b>	Leem, plaatselijk stenen afwerking
<b>Vloerhoogte (Peil)</b>	NAP + 1,00 m
<b>Funderingsonderzoek</b>	nee
<b>Verankering kluismuur</b>	nee
<b>Overige objecten</b>	riolering (met pompput), elektra
<b>Lekkages/vocht</b>	vochtdoorslag
<b>Opmerkingen</b>	<p>In de kelder zijn drie dwarswanden met doorgang opgenomen (afb. 6-5). Tussen de eerste en tweede dwarswand achter de kluisgevel is een pompput aanwezig (afb. 6-4). Beide kelders hebben nog hun goede vorm behouden.</p> <p>Het gewelf heeft grotendeels een cementpleister afwerking tot aan de eerste tussenwand. De kluismuur is ook afgewerkt met cementpleister en sluit goed aan tegen het gewelf. Het gewelf dat verder naar achteren ligt (van het water af richting de woning) vertoont op meerdere plaatsen scheuren. Hiermee kan mogelijk de tussenwanden worden verklaard als extra ondersteuning van het gewelf in de breedterichting.</p>

<b>Situatie tot 2023 zonder werkzaamheden</b>	De stuclaag laat op veel plaatsen los. Achter de kluismuur is het gewelf aangesmeerd met cement. Het metselwerk gewelf vertoont diverse scheuren, maar de constructie is voldoende stabiel.

De aanwezige scheurvorming kan zich verder ontwikkelen. Ook kunnen er kleine nieuwe scheuren ontstaan, met name in de zone op 1 meter achter de kluismuur. Bij het grouten van de HP-palen dicht bij de oppervlakte kan er opbolling van de vloer optreden.
