## **Gemeente Utrecht**

**Inspecties Civiele Constructies**

*Inspectierapport WK Choorstraat [redacted] - Werfkelder Choorstraat [redacted]*

Versie 2.0 dd. 31-8-2020

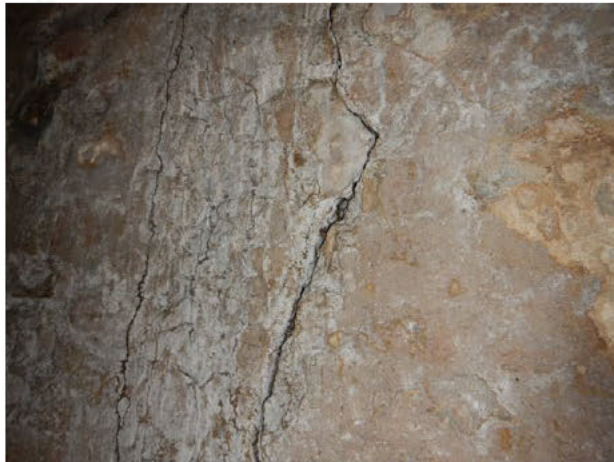
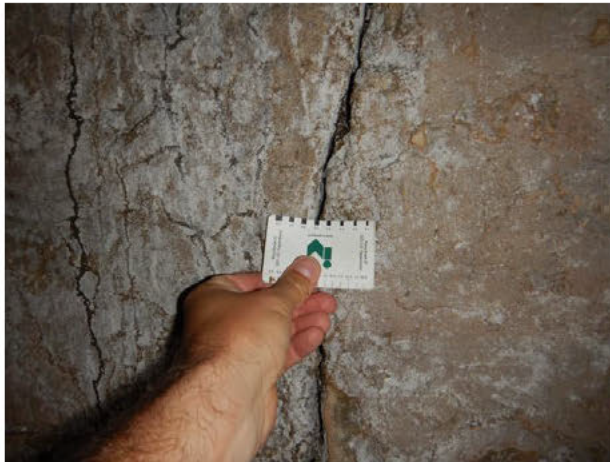
| CUR 117 | | | | | | | |
|---|---|---|---|---|---|---|---|
| Omschrijving gebrek | Kelder 2 vertoont enkele scheuren, totaal 5 stuks met een gezamenlijke lengte van ongeveer 13 meter. Maximaal gemeten scheurwijdte is 4 mm, gemiddeld is 2 mm. | | | | | | |
| Locatie | Voornamelijk in het midden van kelder 2 tussen de middelste en achterste metselwerk rib. Zie schets in bijlage. | | | | | | |
| Oorzaak | Mechanische invloed | | | | | | |

| CUR 117 | | | | | | | |
|---|---|---|---|---|---|---|---|
| Hersteladvies | Nadere constructieve beschouwing i.v.m. het achterhalen schadeoorzaak. | | | | | | |
| Urgentie | Binnen 0-2 jaar | | Planjaar | 2021 | | | |

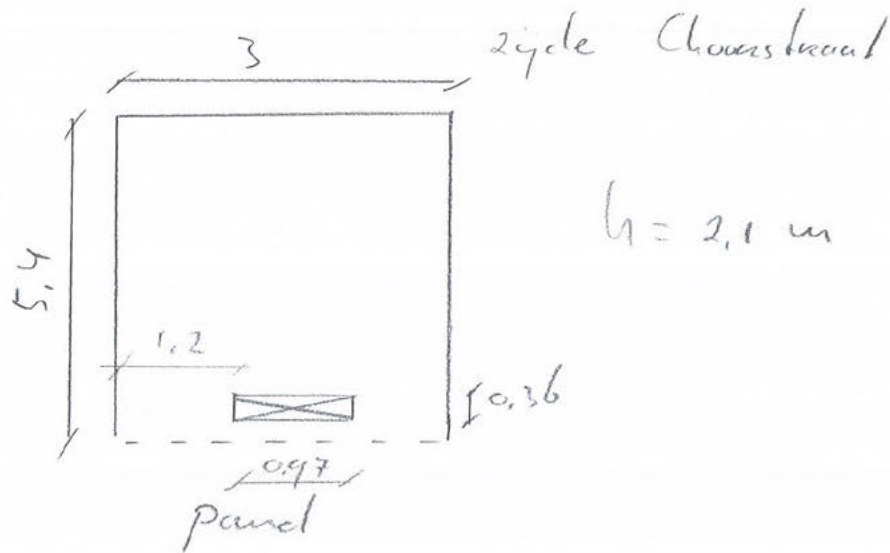
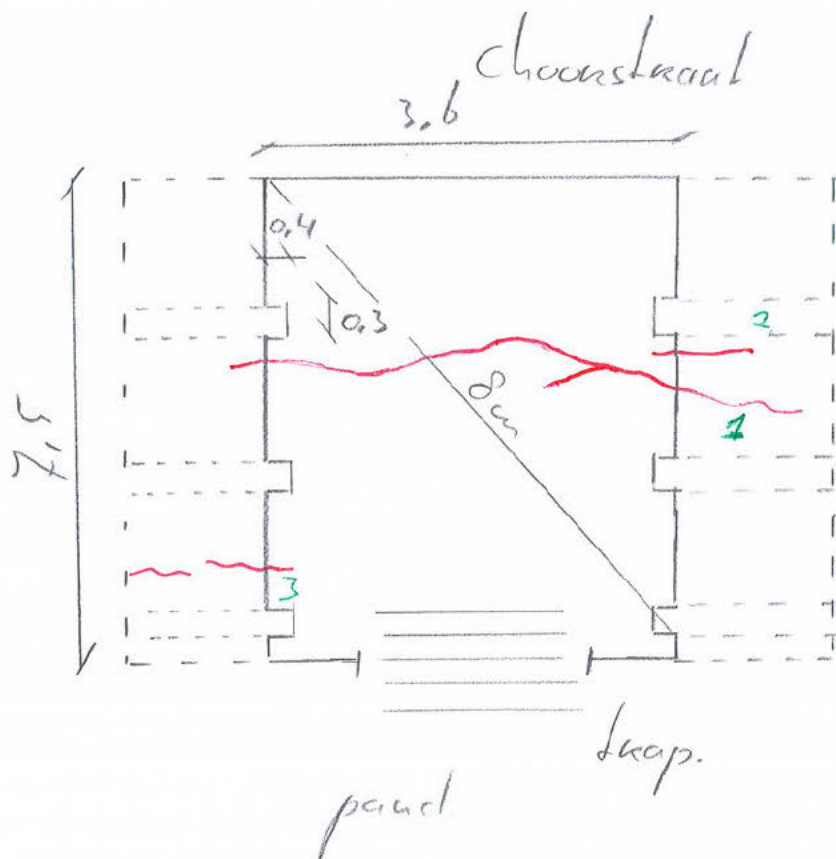
1 = scheur  $L = 9 \text{ m}$   $sw. \max = 4 \text{ mm}$   $gren. = 14.2 \text{ mm}$

2 = scheur  $L = 1.2 \text{ m}$   $sw. \max = 2 \text{ mm}$

3 = scheur  $L = 1.1 \text{ m}$   $sw. \max = 3 \text{ mm}$

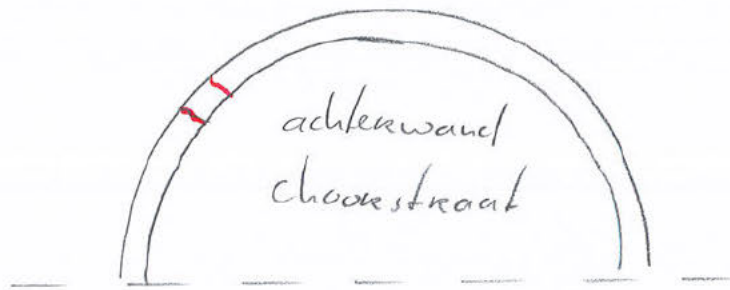
Voor aanzicht  
vanuit panel.

achtenste boog wervelijken  
op 2 locaties scheur

sw.  $\pm 0,2 \text{ mm.}$

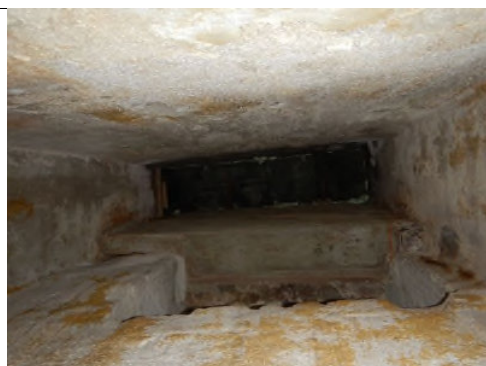
| CUR 117 | | | | | | | | |
|---|---|---|---|---|---|---|---|---|
| Omschrijving gebrek | Kelder 1 verkeert in goede tot redelijke staat en vertoont alleen bij de achterwand lichte vochtplekken en lekkage bij de sparing in het dak. Kelder 2 is zeer vochtig. Het aanwezige stucwerk laat los en de wanden vertonen plaatselijk druppels. | | | | | | | |

Foto 1: Luik en lekkage kelder 1

| CUR 117 | | | | | | | | |
|---|---|---|---|---|---|---|---|---|
| Hersteladvies | Afdichten d.m.v. aanbrengen waterdicht membraan boven werfkelders. | | | | | | | |

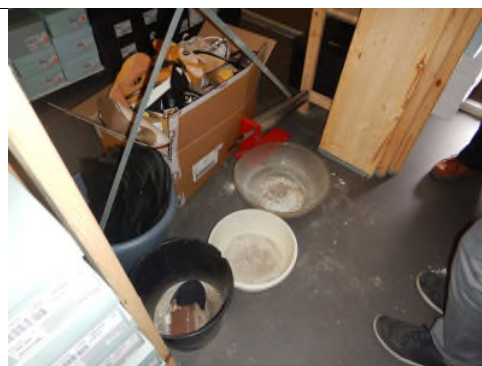
Foto 2: Luik en lekkage kelder 1

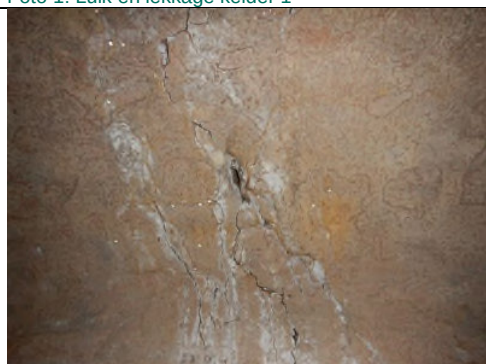
Foto 3: scheur wand kelder 2

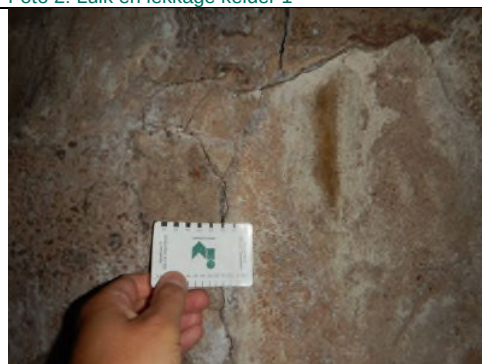
Foto 4: scheur wand kelder 2

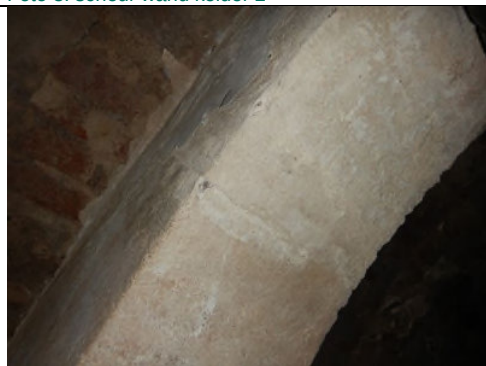
Foto 5: scheuren in rib kelder 2

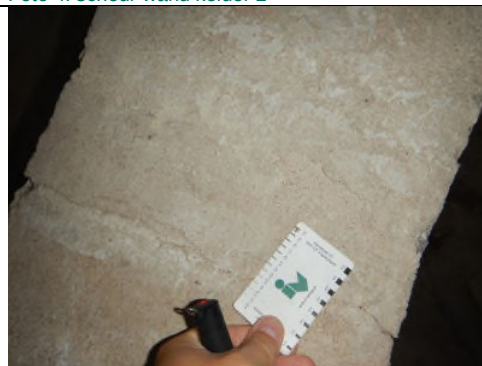
Foto 6: scheuren in rib kelder 2

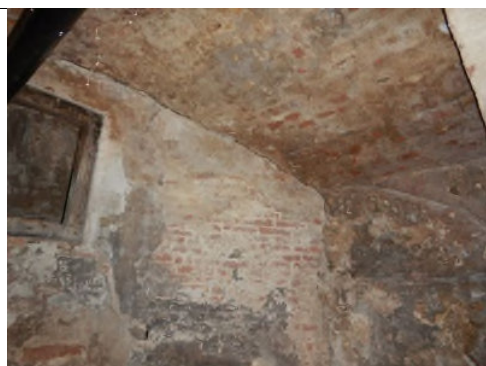
Foto 7: vochtige plekken kelder 2

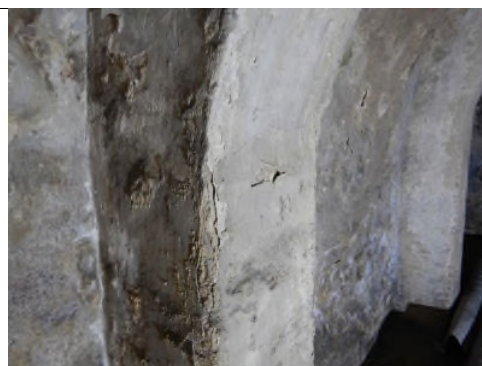
Foto 8: stucwerk laat los kelder 2
