## **Gemeente Utrecht**

**Inspecties Civiele Constructies**

*Inspectierapport WK Choorstraat - Werfkelder Choorstraat*

Versie 2.0 dd. 31-8-2020

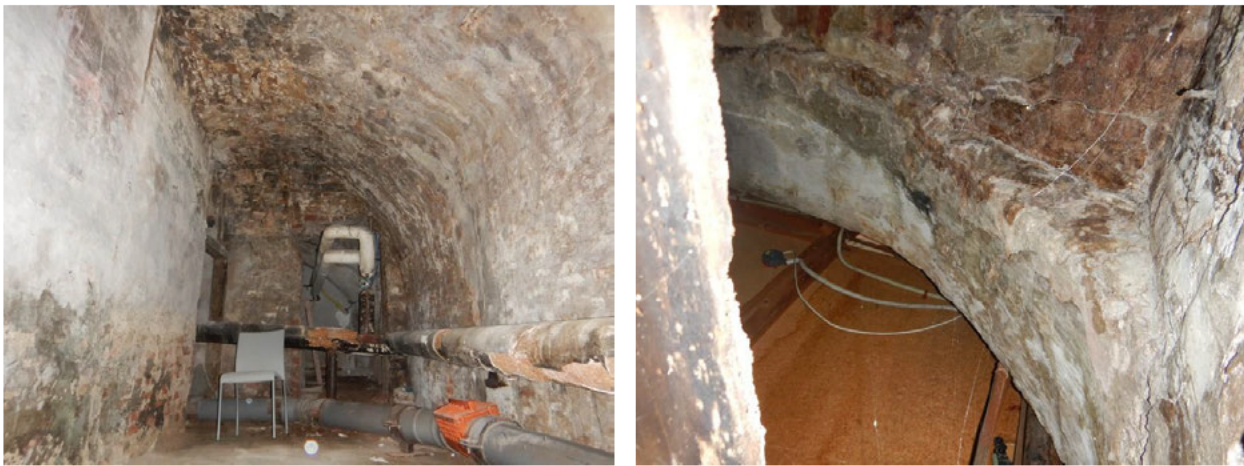
| CUR 117 | | | | | | |
|---|---|---|---|---|---|---|
| Gebrek | Infiltratie (G-172) | | | | | |
| Omschrijving gebrek | De kelders zijn zeer vochtig en vertonen veel vochtdoorslag door het metselwerk. Op één locatie zichtbaar lekkage door een scheur in het gewelf (scheur nr 1, ruimte 1 op schets) | | | | | |
| Locatie | Scheur met lekkage zit in ruimte 1 in het gewelf nabij de aansluiting op het pand. Verder is de gehele kelder zeer vochtig. | | | | | |
| Oorzaak | Een niet aangebrachte voorziening | | | | | |
| Aspect | Functionaliteit | Risicoscore | F4 | Klasse | Correctief onderhoud | |
| Risiconiveau | Hoog | | | | | |

| CUR 117 | | | | | | |
|---|---|---|---|---|---|---|
| Hersteladvies | Afdichten t.p.v. bovenzijde gewelf door aanbrengen waterdicht membraan. | | | | | |
| Urgentie | Binnen 0-2 jaar | | Planjaar | 2021 | | |

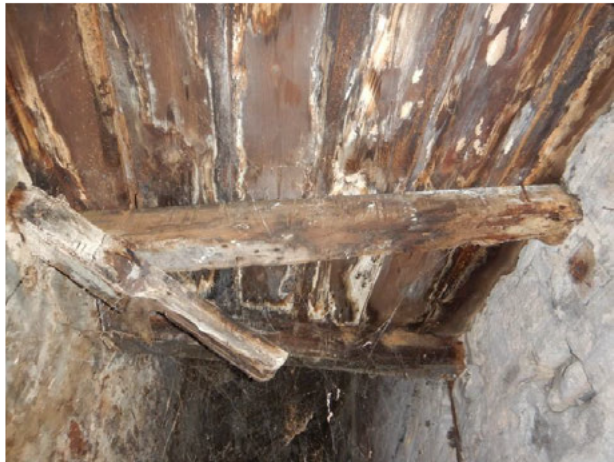
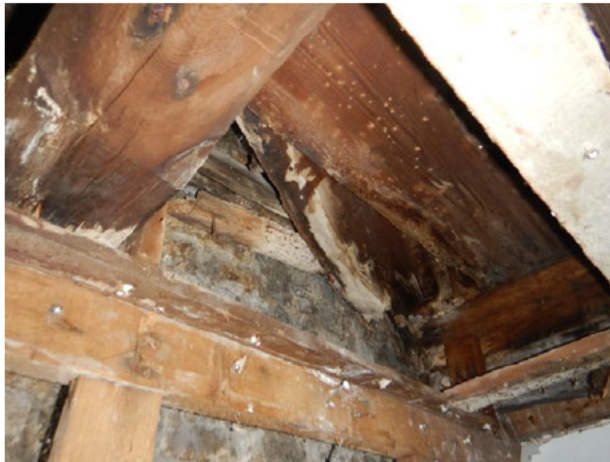
| CUR 117 | | | | | | | | |
|---|---|---|---|---|---|---|---|---|
| Gebrek | Houtrot (G-011) | | | | | | | |
| Omschrijving gebrek | In beide ruimtes in de kelder is een houten tussenvloer aangebracht. Deze zijn compleet rot. Geen constructieve functie, geadviseerd wordt deze te verwijderen. | | | | | | | |
| Locatie | Beide houten tussenvloeren in ruimte 1 en 2. | | | | | | | |
| Oorzaak | Aantasting door schimmels | | | | | | | |
| Aspect | Veiligheid | Risicoscore | V4 | Klasse | Correctief onderhoud | | | |
| Risiconiveau | Hoog | | | | | | | |

| CUR 117 | | | | | | | | |
|---|---|---|---|---|---|---|---|---|
| Hersteladvies | Verwijderen | | | | | | | |
| Urgentie | Binnen 0-2 jaar | | Planjaar | 2021 | | | | |

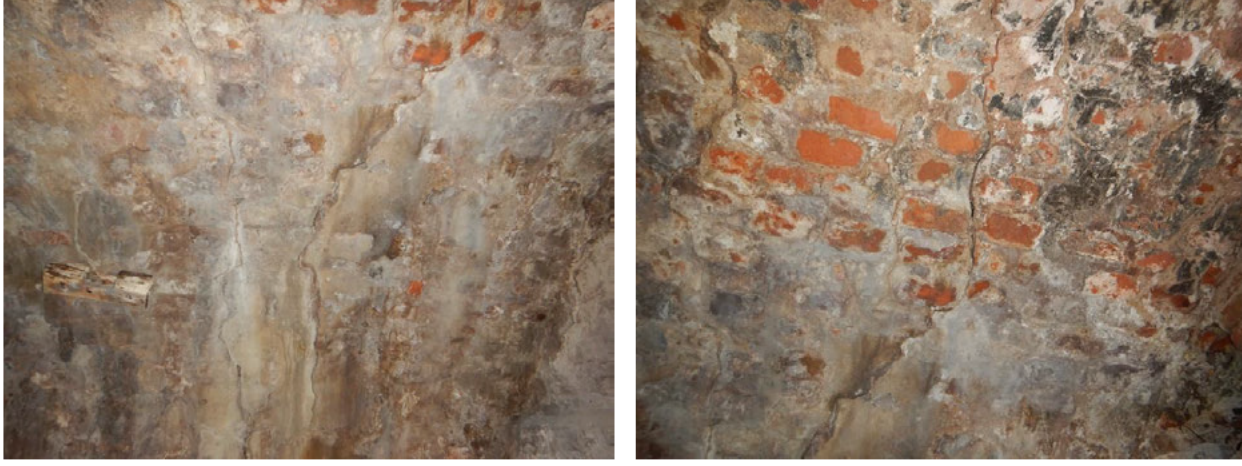
| CUR 117 | | | | | | | |
|---|---|---|---|---|---|---|---|
| Gebrek | Scheur, constructief (G-018) | | | | | | |
| Omschrijving gebrek | In de kelder is het metselwerk van het gewelf plaatselijk gescheurd. In totaal vertoont ruimte 1 op één locatie een scheur (watervoerend, zie schadenr.1) en ruimte 2 3 stuks scheuren met een gezamenlijke lengte van ongeveer 6,5 meter. Gemiddelde scheurwijdte is ongeveer 2 á 3 mm. Maximaal gemeten scheurwijdte is 4 mm. Zie schets bijlage.<br>Tevens is de tussenwand ruimte 2 aan weerszijden losgescheurd tegen het gewelf aan. | | | | | | |
| Locatie | Verspreid over beide ruimtes in de kelder. | | | | | | |
| Oorzaak | Zetting | | | | | | |
| Aspect | Functionaliteit | Risicoscore | F2 | Klasse | N.v.t. | | |
| Risiconiveau | Beperkt | | | | | | |

| CUR 117 | | | | | | | |
|---|---|---|---|---|---|---|---|
| Hersteladvies | Aandachtspunt voor volgende inspectie | | | | | | |

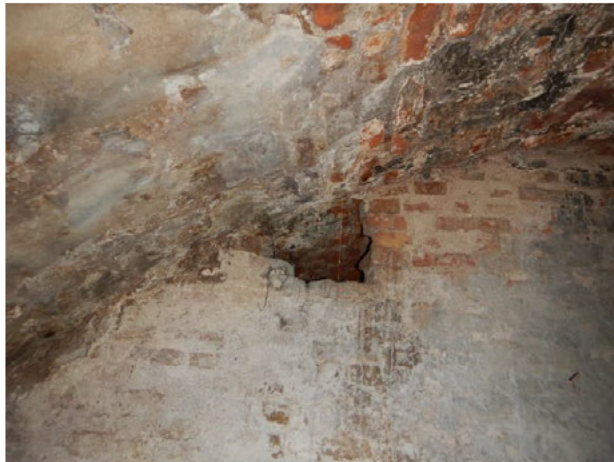
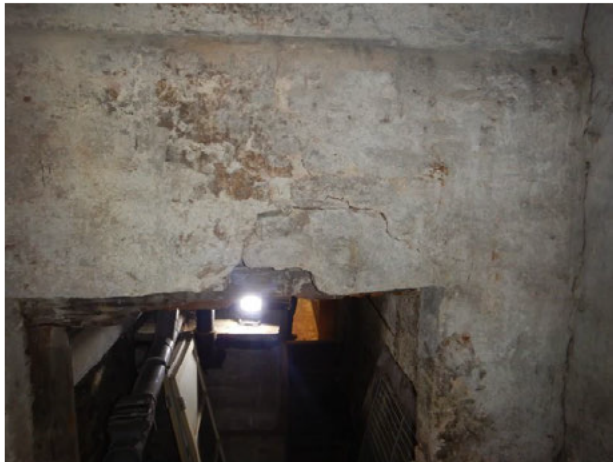
| CUR 117 | | | | | | | |
|---|---|---|---|---|---|---|---|
| Gebrek | Afbrokkelen (G-028) | | | | | | |
| Omschrijving gebrek | Op 3 locaties (zie schets bijlage) zijn enkele stenen afwezig en afgebrokkeld in de wand. Totaal schadeoppervlak is ongeveer 1 m2. | | | | | | |
| Locatie | Bij de tussenwand in ruimte 2 en de scheidingswand tussen ruimte 1 en 2. | | | | | | |
| Oorzaak | Onbekend | | | | | | |
| Aspect | Functionaliteit | Risicoscore | F4 | Klasse | Correctief onderhoud | | |
| Risiconiveau | Hoog | | | | | | |

| CUR 117 | | | | | | | |
|---|---|---|---|---|---|---|---|
| Hersteladvies | Repareren metselwerk. | | | | | | |
| Urgentie | Binnen 0-2 jaar | | Planjaar | 2021 | | | |

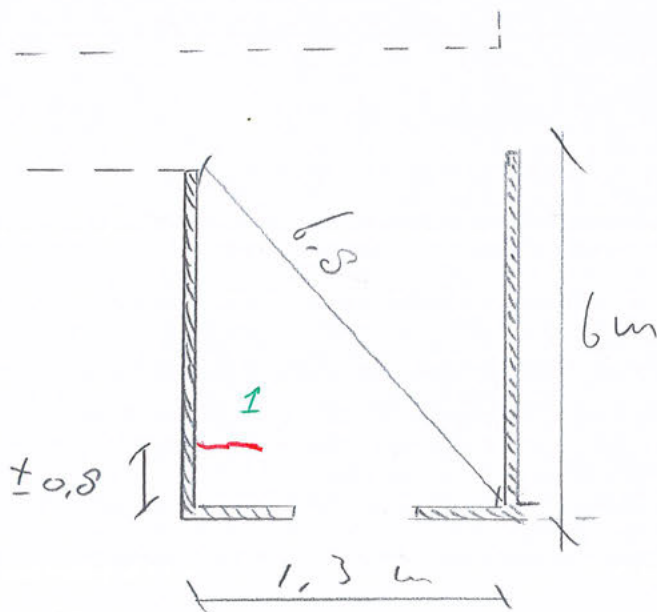
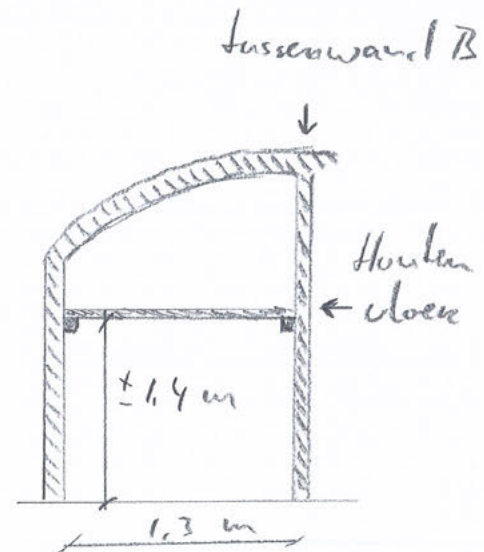
## Doorsnede ruimte 1

1 = scheur in dak gewelf. zichtbaar tekenen  
via deze scheur.

door aanwezige vloer geen sw. kunnen meten  
of lengte bepalen

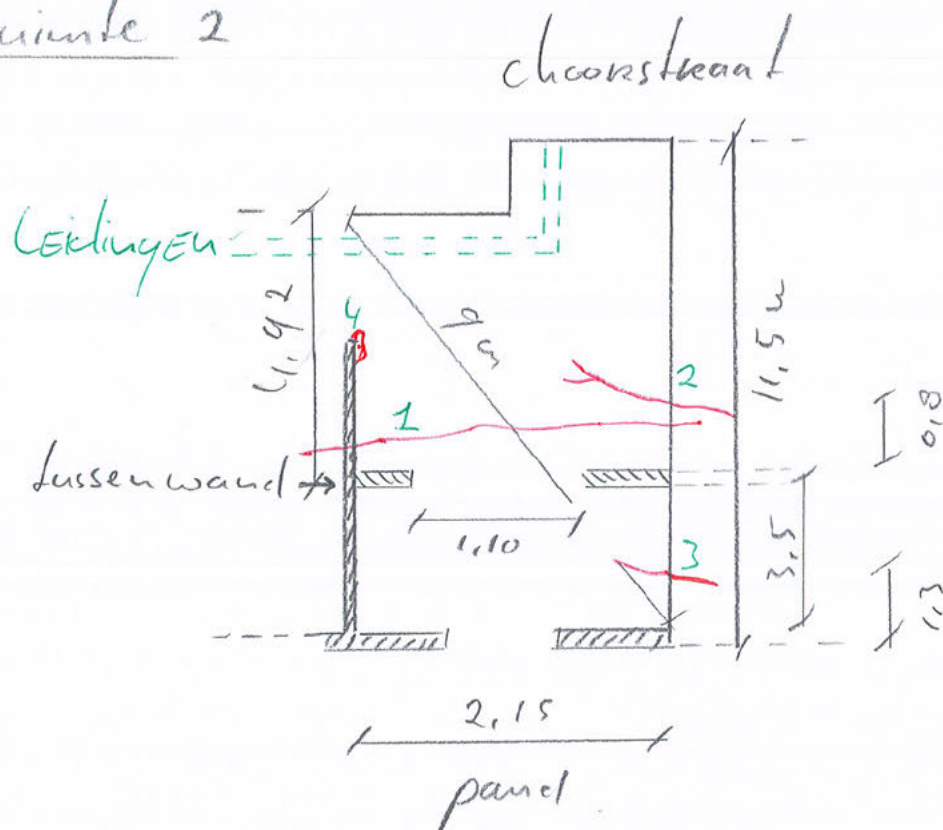
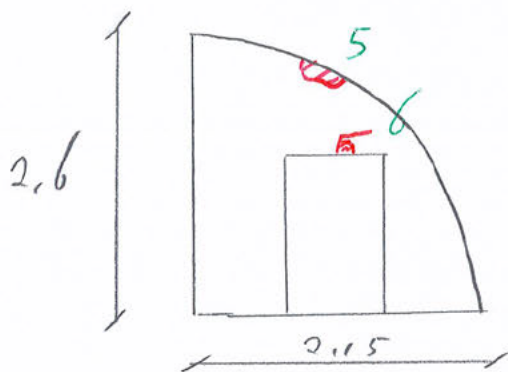
Aanzicht Lussenwand A

1 = scheur  $l = 3 \text{ m}$   $sw \text{ max} = 10 \text{ mm}$  gem 2 à 3 mm

2 = scheur  $l = \pm 1,6 \text{ m}$   $sw \text{ max} = 9 \text{ mm}$  " "

3 = scheur  $l = \pm 1 \text{ m}$   $sw \text{ max} = 4 \text{ mm}$

4 + 5 + 6 = ontbrekende stenen lussenwanden

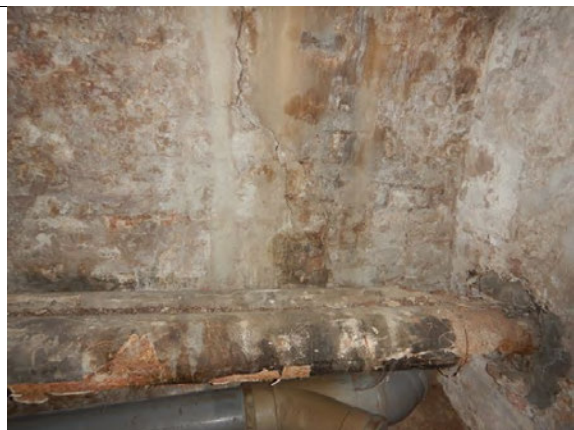
Foto 1: Scheur ruimte 2

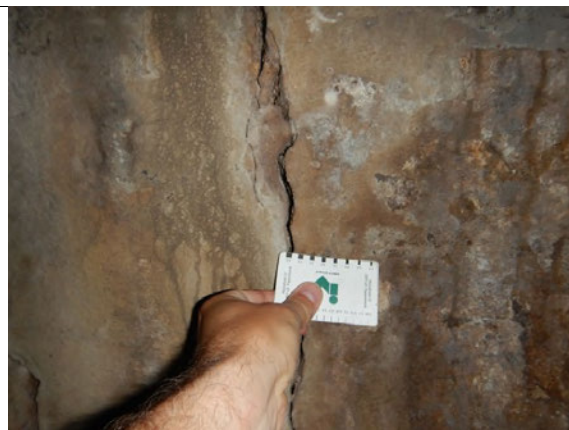
Foto 2: Scheur ruimte 2

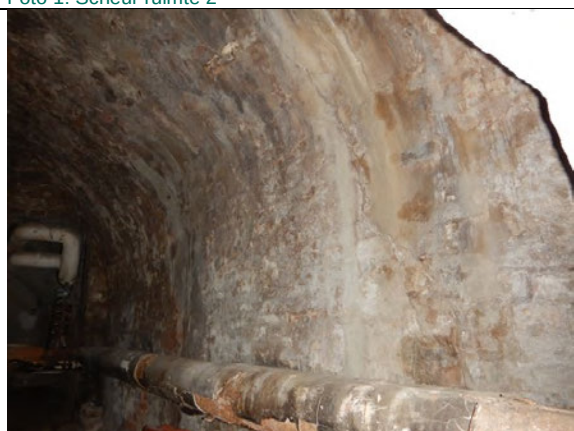
Foto 3: Scheur ruimte 2

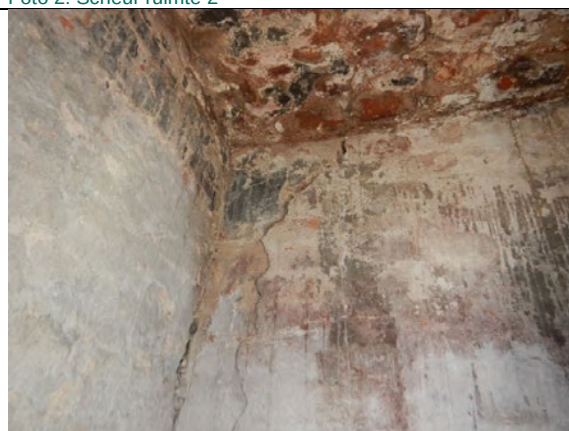
Foto 4: Scheur tussenwand ruimte 2

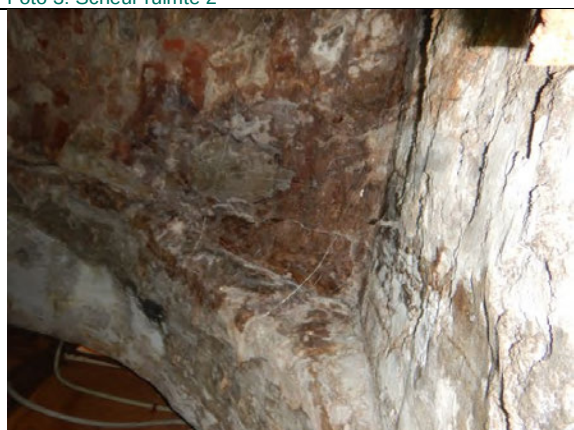
Foto 5: Scheur ruimte 1 watervoerd

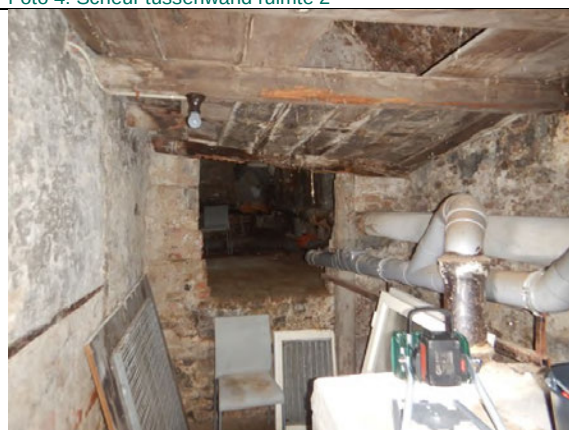
Foto 6: tussenvloer en opstap ruimte 2

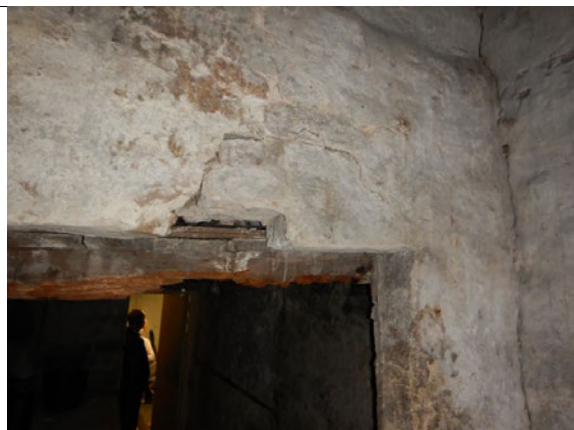
Foto 7: tussenwand ruimte 2 losse stenen

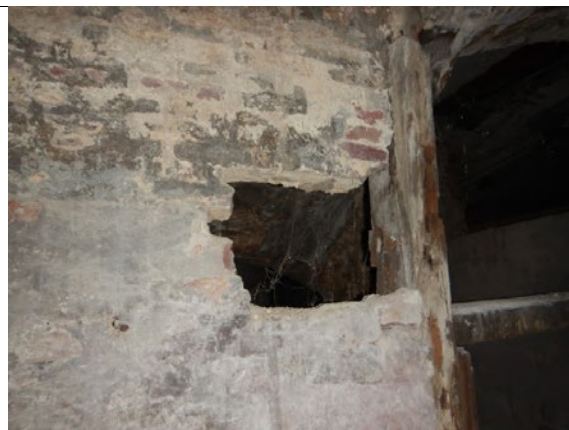
Foto 8: scheidingswand ruimte 1 en 2 ontbrekende stenen
