## **Gemeente Utrecht**

**Inspecties Civiele Constructies**

*Inspectierapport WK Choorstraat [REDACTED] - Werfkelder Choorstraat [REDACTED]*

Versie 2.0 dd. 31-8-2020

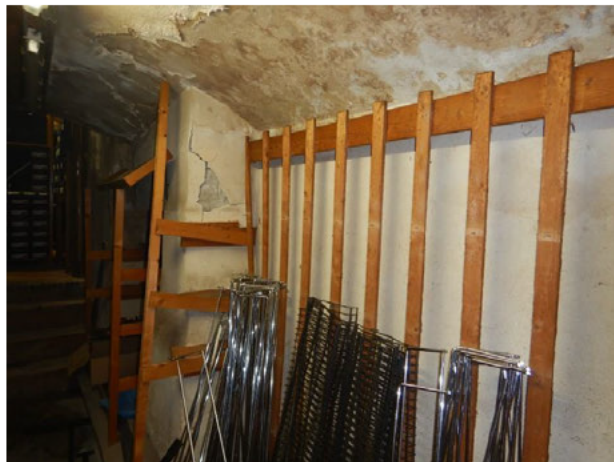
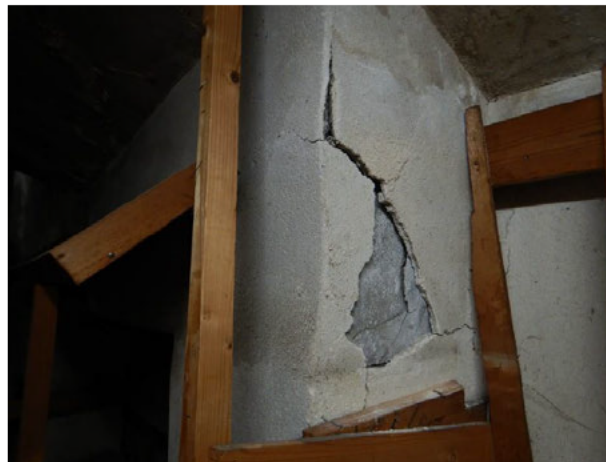
| Omschrijving gebrek | Het stucwerk op de wanden laat plaatselijk los en is gescheurd. Oorzaak is het vele vocht in de ruimtes. | | | | |
| Locatie | Verspreid over de wanden en plafonds van alle ruimtes. | | | | |
| Oorzaak | Lekkage | | | | |

| Hersteladvies | Herstellen (uitvoeren nadat vochtprobleem is verholpen) | | | | |

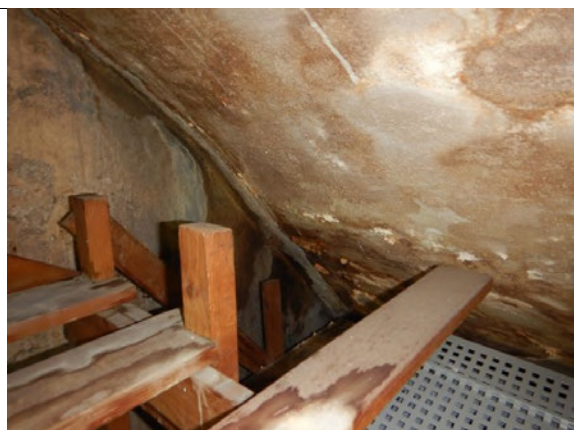
| CUR 117 | | | | | | | |
|---|---|---|---|---|---|---|---|
| Omschrijving gebrek | De gehele kelders zijn zeer vochtig, op sommige plaatsen komt zichtbaar vocht door het metselwerk. Alle wanden en plafonds zijn beschimmeld en het aanwezige stucwerk laat los. Het vochtprobleem is zo ernstig dat er op diverse plaatsen stellages zijn gebouwd die het vocht opvangen of begeleiden naar pompen om af te voeren. | | | | | | |

Foto 1: Zichtbaar lekkages in de wanden

| CUR 117 | | | | | | | |
|---|---|---|---|---|---|---|---|
| Hersteladvies | Afdichten d.m.v. aanbrengen afdichtend membraan aan de buitenzijde. | | | | | | |

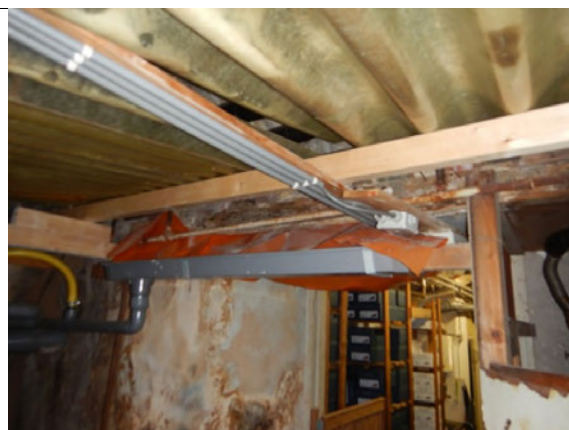
Foto 2: Voorzieningen om water op te vangen

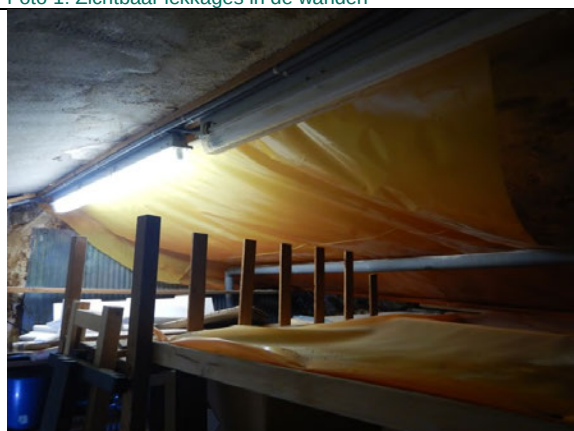
Foto 3: Voorzieningen om water op te vangen

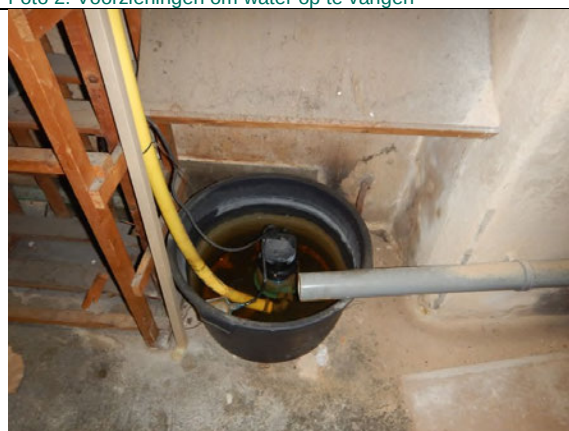
Foto 4: Voorzieningen om water op te vangen en af te voeren

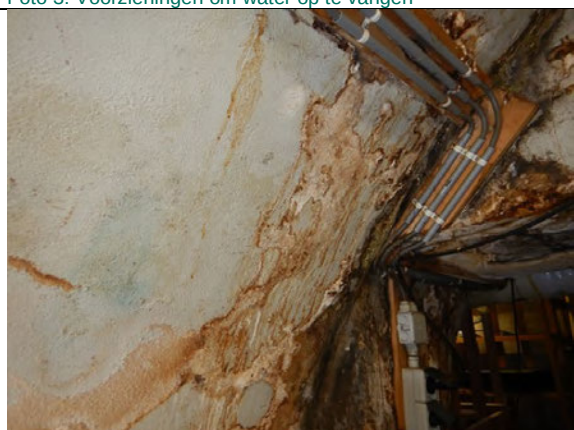
Foto 5: Schimmels en zwammen op de wanden

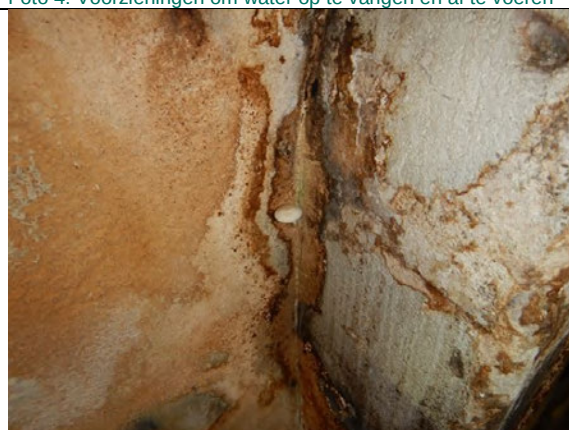
Foto 6: Schimmels en zwammen op de wanden
