## **Gemeente Utrecht**

**Inspecties Civiele Constructies**

*Inspectierapport WK Choorstraat ■ - Werfkelder Choorstraat ■*

Versie 2.0 dd. 31-8-2020

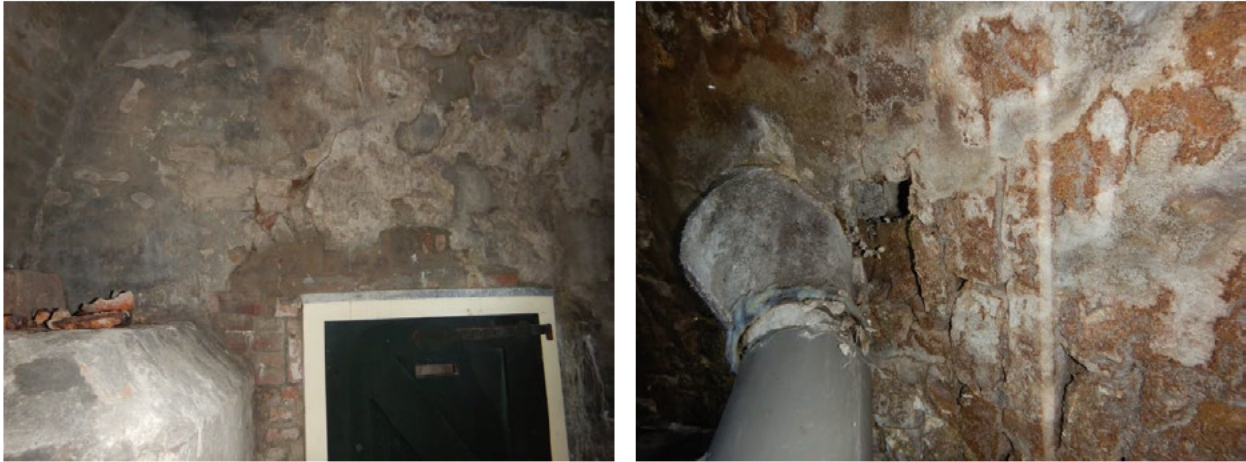
| Nummer gebrek | 2 | Risicoscore bwd | | F4 | | | |

| Gebrek | Losliggend (G-135) | | | | | | |
| Omschrijving gebrek | Op 2 locaties is een deel van de stenen los en ontbreken enkele stenen. Totaal shadeoppervlak is ongeveer 1,5 m2. | | | | | | |
| Locatie | In kelder 2 en 3. Zie schets voor locaties. | | | | | | |
| Oorzaak | Onbekend | | | | | | |

| Hersteladvies | Herstellen metselwerk | | | | | | |
| Metselwerkreparatie; Repareren (Steens) (<2m2) | | | All-in | 1,5 | m2 | € 1.250,00 | € 1.875,00 |

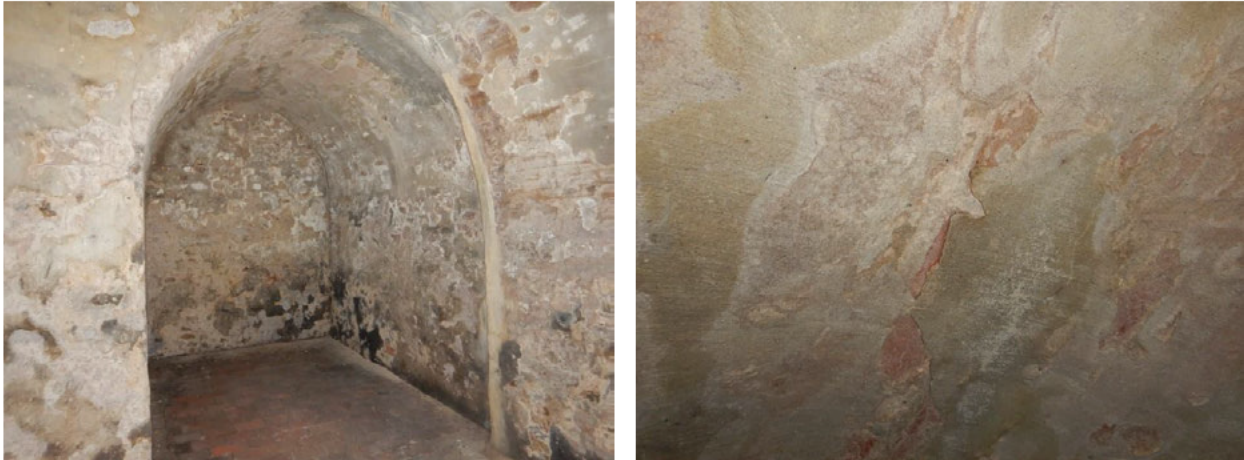
| CUR 117 | | | | | | | |
|---|---|---|---|---|---|---|---|
| Nummer gebrek | 3 | Risicoscore bwd | | F4 | | | |

| CUR 117 | | | | | | | |
|---|---|---|---|---|---|---|---|
| Gebrek | Beschermlaag, defect (G-057) | | | | | | |
| Omschrijving gebrek | In kelder 1 en 2 laat de stuc laag los en/of is deels afwezig. | | | | | | |
| Locatie | Verspreid over het gehele oppervlak van kelder 1 en 2. | | | | | | |
| Oorzaak | Lekkage | | | | | | |

| CUR 117 | | | | | | | |
|---|---|---|---|---|---|---|---|
| Hersteladvies | Geen actie | | | | | | |

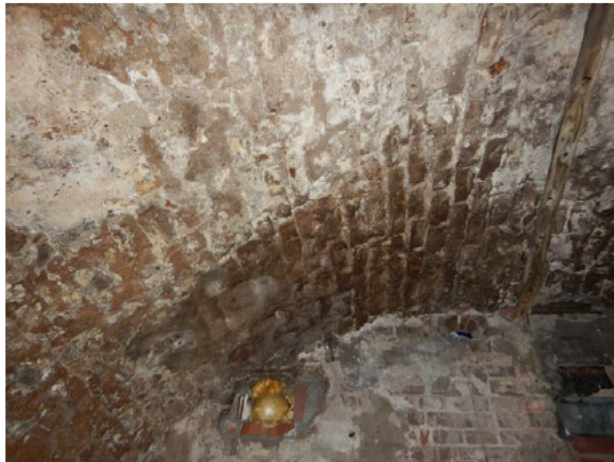
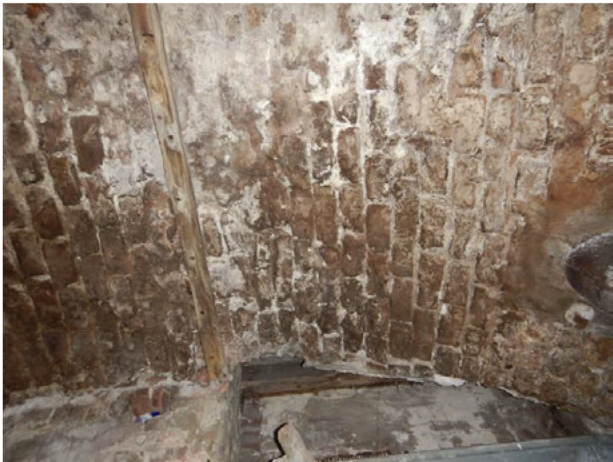
| CUR 117 | | | | | | | |
|---|---|---|---|---|---|---|---|
| Gebrek | Infiltratie (G-172) | | | | | | |
| Omschrijving gebrek | Vooral kelder 3 was zeer vochtig maar ook kelders 1 en 2 vertoonde plaatselijk lekkagesporen en vochtplekken plus schimmels. Geadviseerd wordt om boven alle kelders een waterdicht membraan aan te brengen. | | | | | | |
| Locatie | Alle kelders zijn vochtig, vooral kelder 3 zeer vochtig. | | | | | | |
| Oorzaak | Een niet aangebrachte voorziening | | | | | | |

| CUR 117 | | | | | | | |
|---|---|---|---|---|---|---|---|
| Hersteladvies | Afdichten d.m.v. aanbrengen waterdicht membraan boven werfkelders | | | | | | |
| Aanbrengen waterdicht membraan (> 90 m2) | | | All-in | 100 | m2 | € 975,00 | € 97.500,00 |

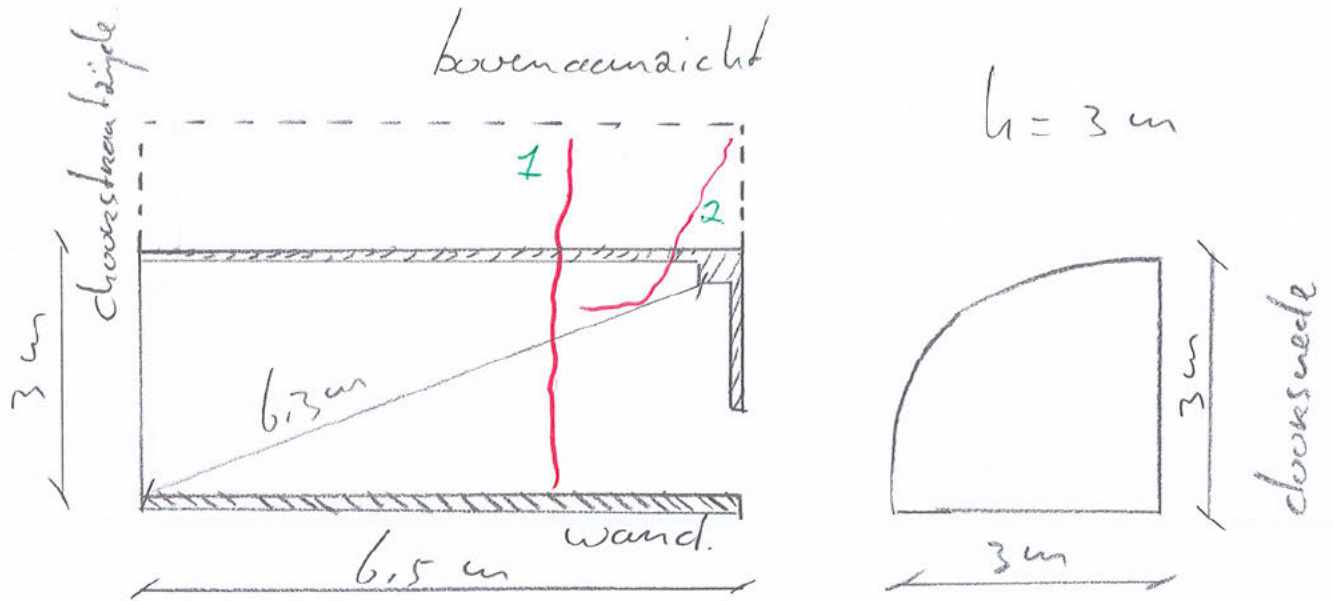
## Kelder 1

- 1 = scheur  $sw \pm 0,4 - 0,5 \text{ mm}$   $L = 6 \text{ m}$   
 2 = scheur  $sw \pm 0,3 - 0,4 \text{ mm}$   $L = 4 \text{ m}$

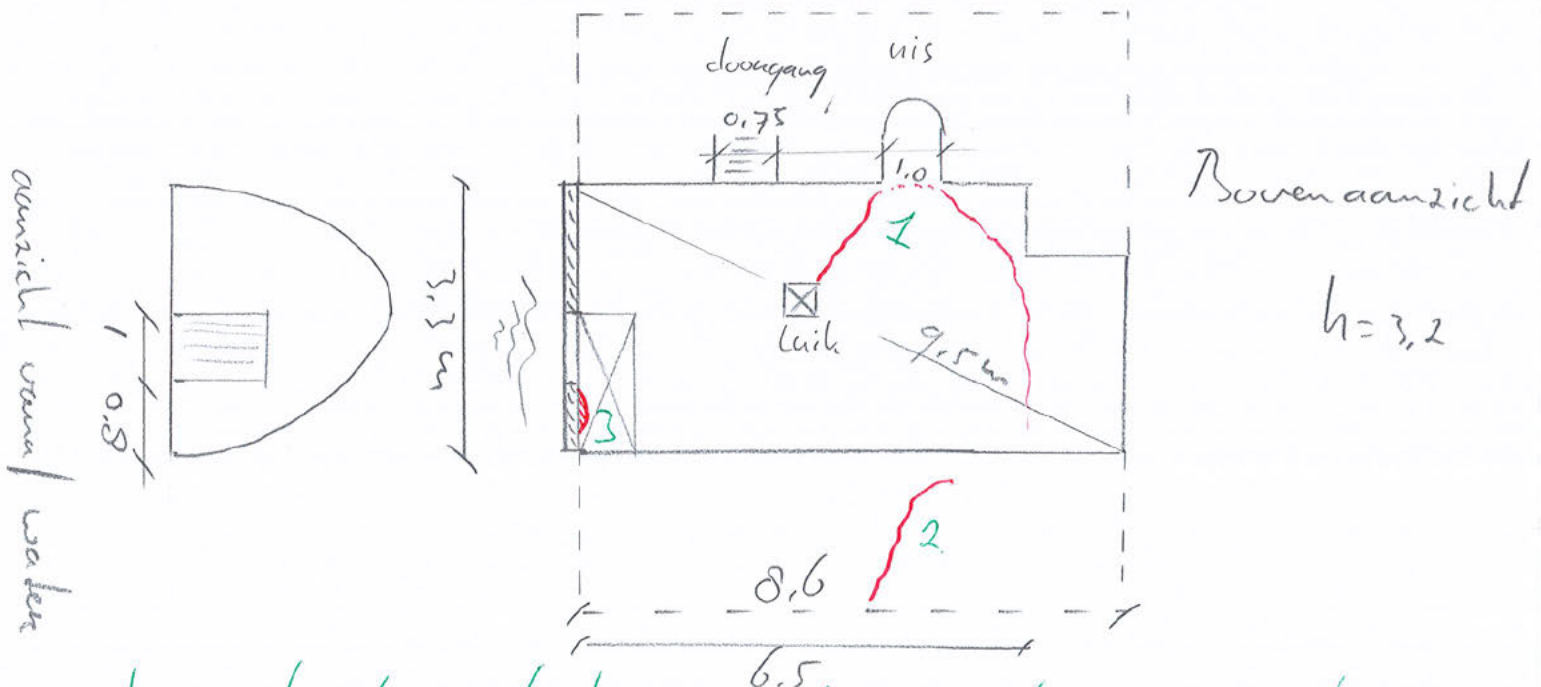
## Kelder 2

- 1 = scheur, loopt van deur in dat via de venster richting versmalling.  $L = \pm 11 \text{ m}$   $sw. \text{ gem} = 0,4 - 1,5 \text{ mm}$   
 2 = scheur  $sw = \pm 4 \text{ mm}$   $L = \pm 1,7 \text{ m}$   
 3 = wand waterszijde enkele losse stenen  $40 \times 40 \text{ cm}$

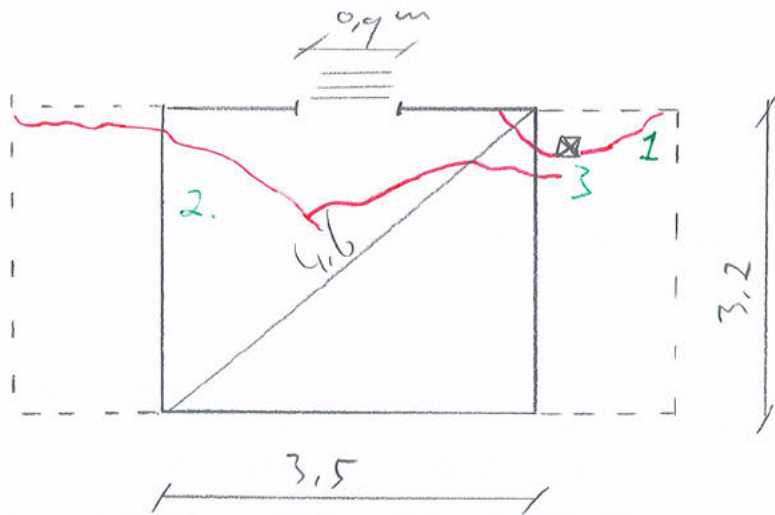
helden 3

1. = scheur langs waterafvoer  $L = \pm 3 \text{ m}$   
 $sw \text{ max} = 5 \text{ mm}$   $gem. = 1 \text{ à } 2 \text{ mm}$
2. = scheur over nagenoeg de gehele breedte  
 $L = \pm 7 \text{ m}$   $sw. \text{ max} = \pm 3 \text{ mm}$   $gem. = \pm 1 \text{ à } 2 \text{ mm}$
3. = losse stenen + 2 à 3 stukken ontbreken  
 totaal  $\pm 1 \text{ m}^2$

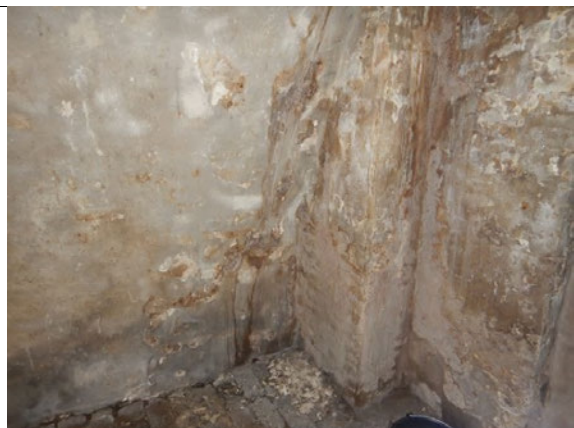
Foto 1: scheur kelder 1

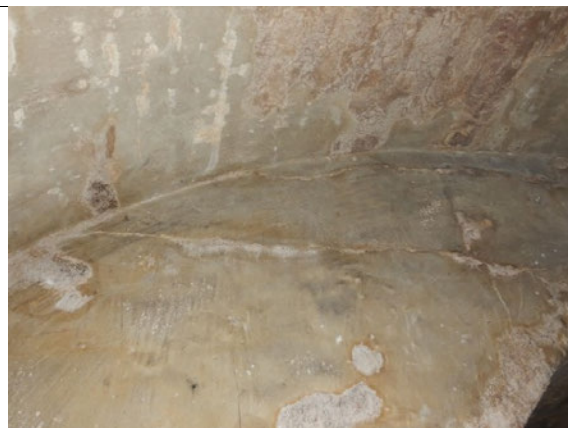
Foto 2: scheur wand kelder 2

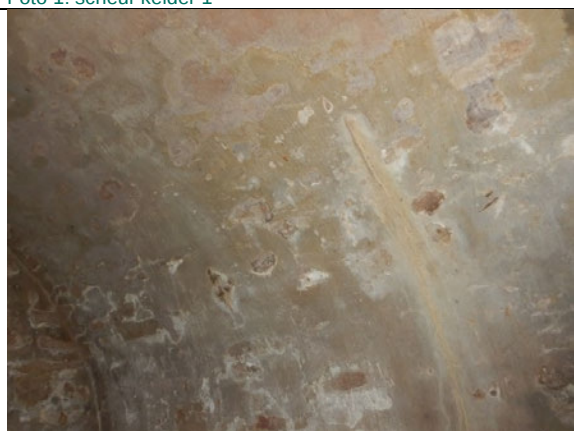
Foto 3: scheur wand kelder 2

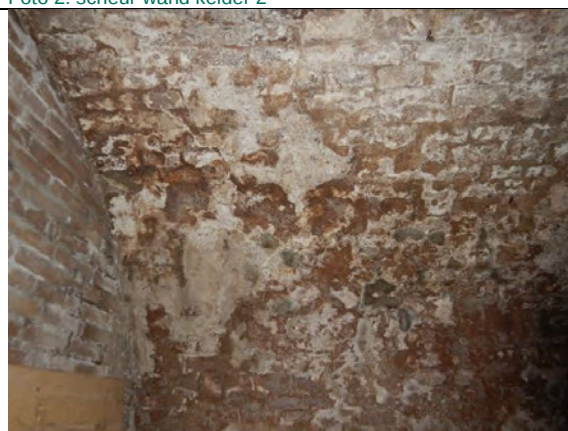
Foto 4: Vocht en los voegwerk

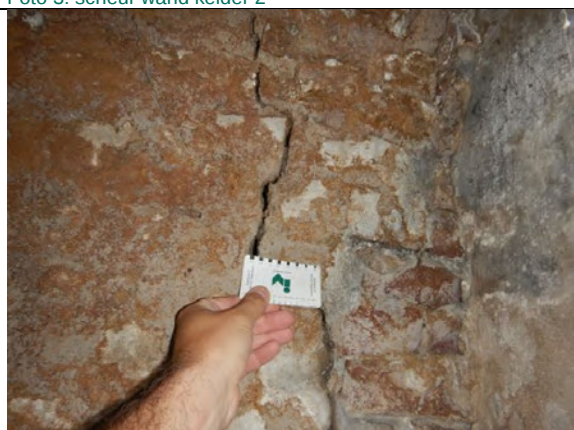
Foto 5: forse scheur kelder 3

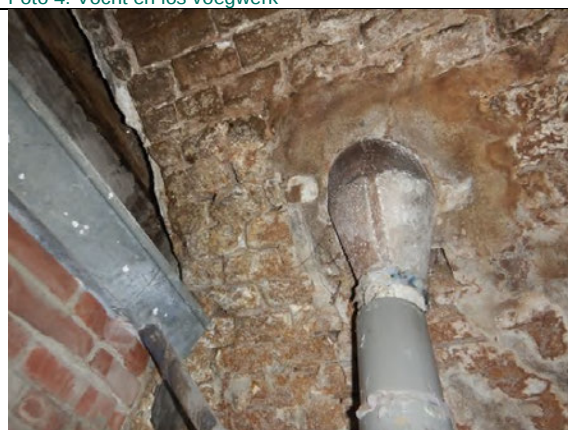
Foto 6: losse stenen rondom doorvoer kelder 3

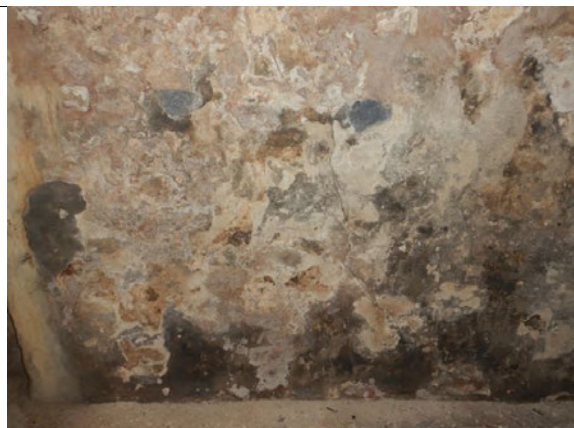
Foto 7: Scheur kelder 3

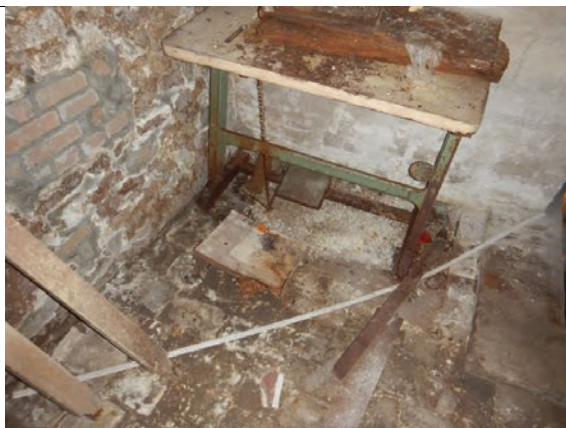
Foto 8: vochtige vloer kelder 3
