## **Gemeente Utrecht**

Inspecties Civiele Constructies

*Inspectierapport WK Plompstorengracht* ■ - *Werfkelder Plompstorengracht* ■

Versie 2.0 dd. 1-9-2020

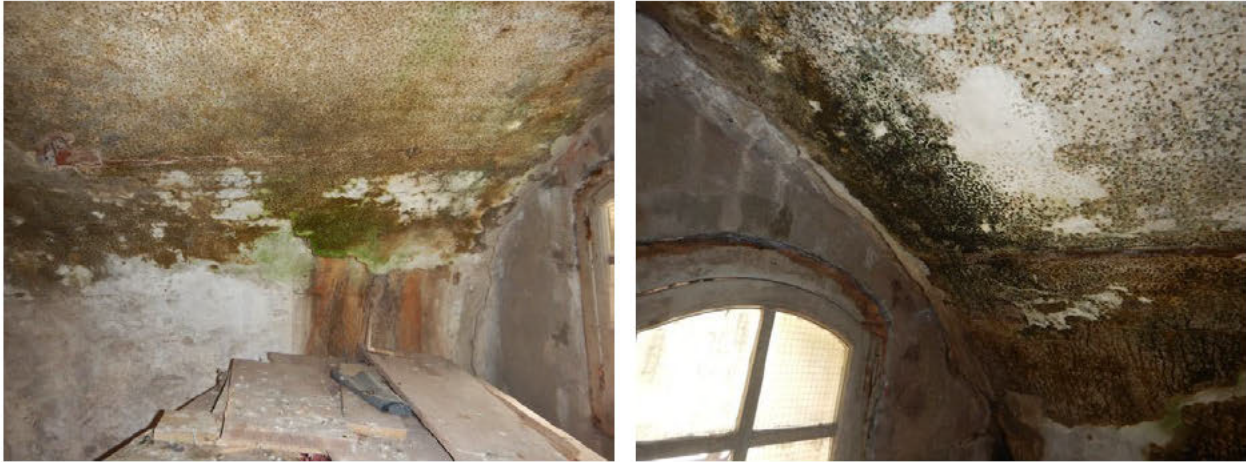
| Gebrek | Infiltratie (G-172) | | | | | |
| Omschrijving gebrek | De werfkelder is zeer vochtig en zit vol schimmelvorming.<br>De herstelmaatregel is onder voorbehoud, afhankelijk van de uitkomsten van het nader onderzoek (zie schade 1) | | | | | |
| Locatie | De gehele kelder. | | | | | |
| Oorzaak | Lekkage | | | | | |
| Risiconiveau | Verhoogd | | | | | |

| Hersteladvies | Afdichten, aanbrengen waterdicht membraan buitenzijde werfkelder | | | | | |
| Urgentie | Binnen 3-5 jaar | | | Planjaar | 2024 | |

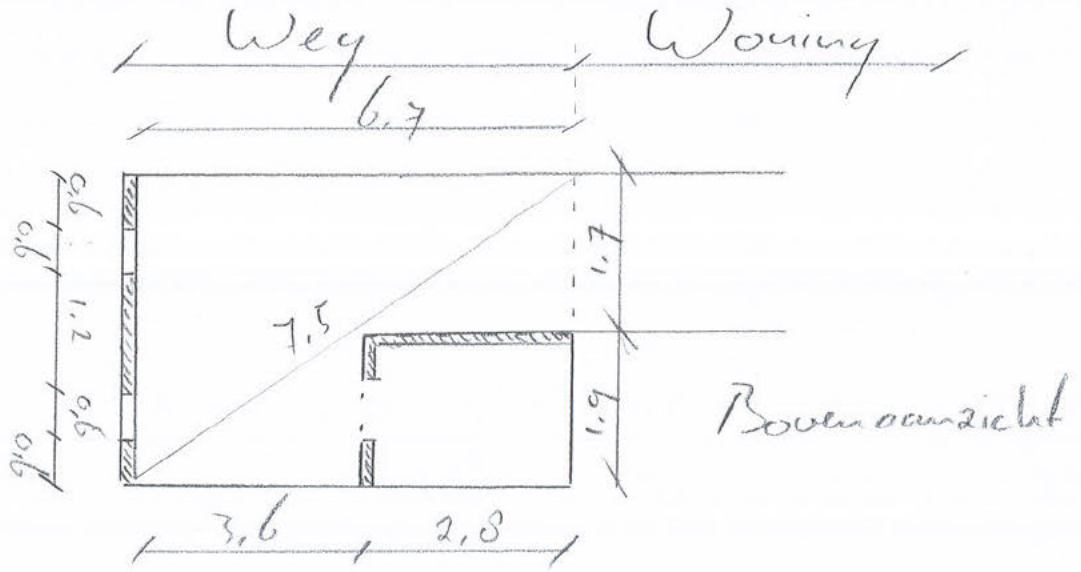
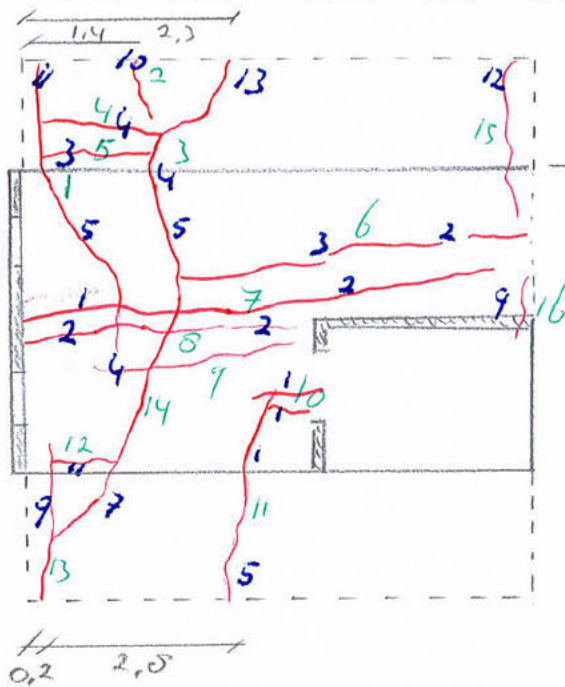
### Schets werfkelder

| CUR 117 | | | | | | | | |
|---|---|---|---|---|---|---|---|---|
| Omschrijving gebrek | De gehele kelder vertoont plaatselijk scheurvorming zowel in horizontale als verticale richting. In totaal ongeveer 16 stuks met een gezamenlijke lengte van 46 meter. Maximaal gemeten scheurwijdte is lokaal fors, tot ongeveer 13 mm. Gemiddeld ongeveer 3 á 4 mm. | | | | | | | |
| Locatie | Verspreid over het gehele gewelf. Zie schets voor verloop scheuren. | | | | | | | |

Rood = verloop  
 groen = nummer  
 blauw = schenwijltes  
 in mm

- 1 = 3,4 m
- 2 = 0,6 m
- 3 = 9 m
- 4 = 1,5 m
- 5 = 1,2 m
- 6 = 5 m
- 7 = 5 + 2,1 m
- 8 = 4 m
- 9 = 2,3 m

- 10 = 1,2 m
- 11 = 2,3 m
- 12 = 1,5 m
- 13 = 1,7 m
- 14 = 3,8 m
- 15 = 2,2 m
- 16 = 1,4 m

| CUR 117 | | | | | | | | |
|---|---|---|---|---|---|---|---|---|
| Hersteladvies | Nadere constructieve beschouwing i.v.m. achterhalen schadepoorzaak | | | | | | | |

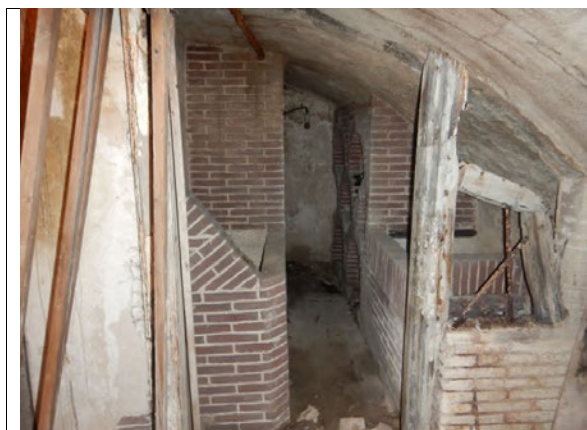
Foto 1: Gemetselde "wijnkelder" in de werfkelder

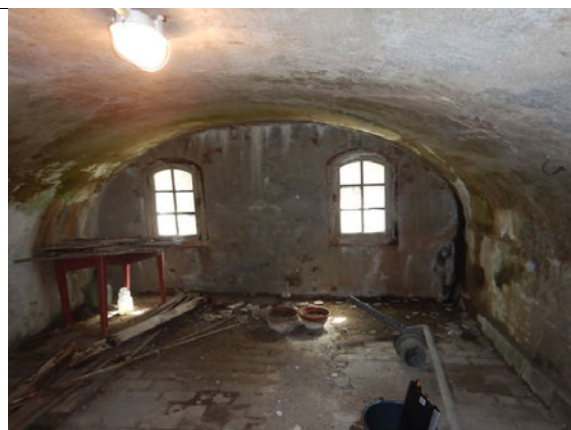
Foto 2: Aanzicht werfmuur vanuit binnenzijde

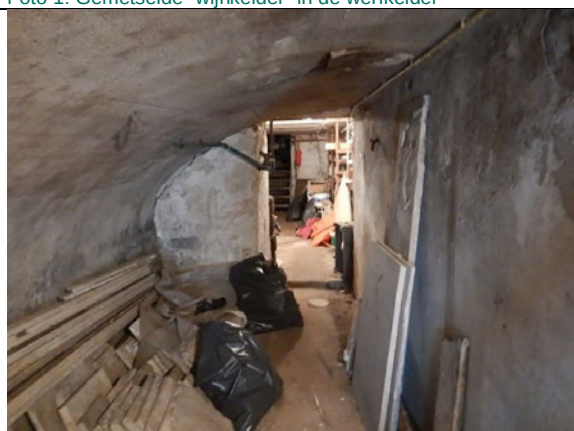
Foto 3: Aanzicht deel richting pand

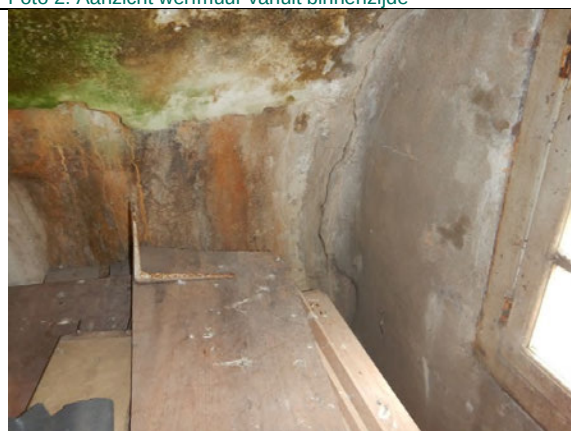
Foto 4: Scheur tegen werfmuur noordzijde

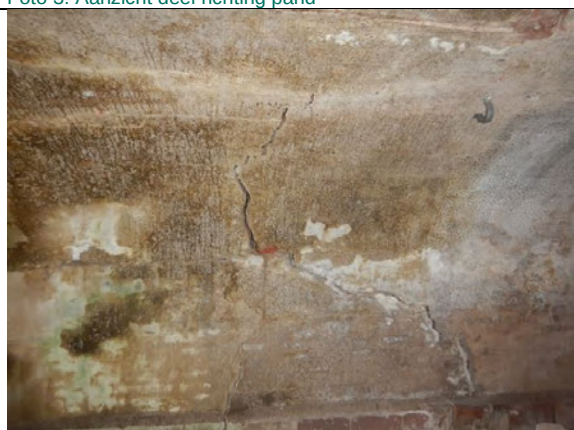
Foto 5: Scheur wand zuidzijde

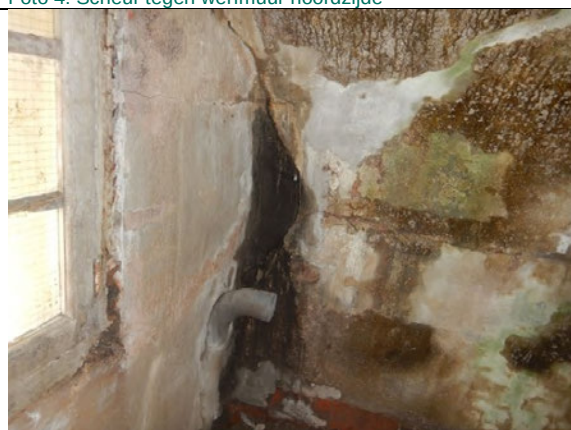
Foto 6: Scheur tegen werfmuur zuidzijde

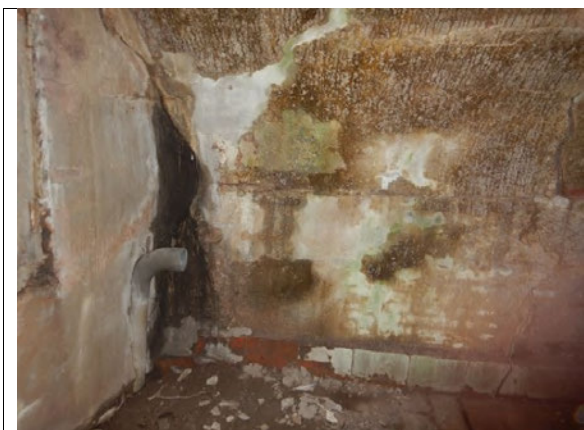
Foto 7: Scheuren en schimmels

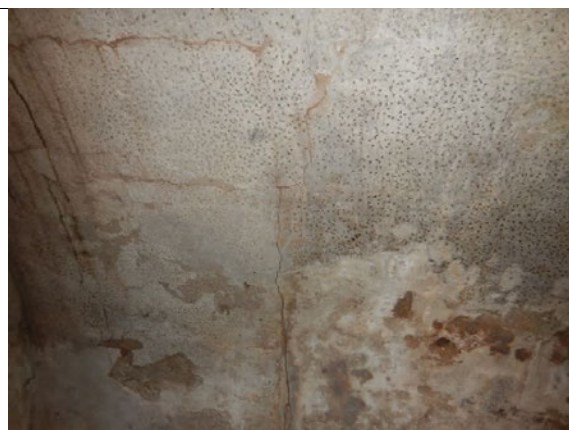
Foto 8: Scheurvorming wand noord

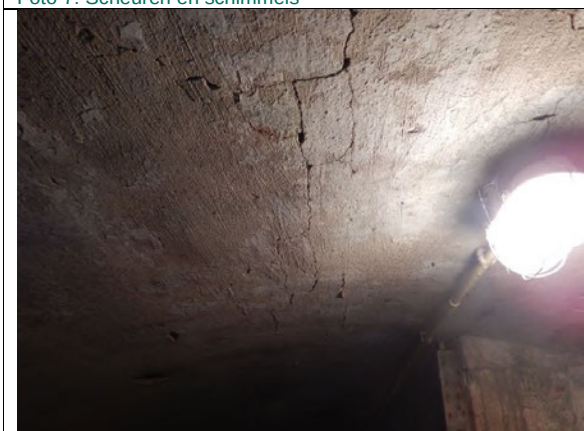
Foto 9: Scheurvorming dak gewelf

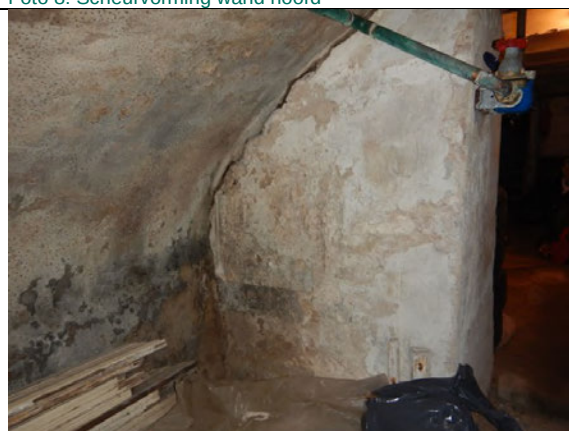
Foto 10: Scheuren aansluiting pand
