## **Gemeente Utrecht**

*Inspectierapport WK Plompstorengracht* ■ - *Werfkelder Plompstorengracht* ■

Versie 2.0 dd. 1-9-2020

**iv-Infra b.v.**

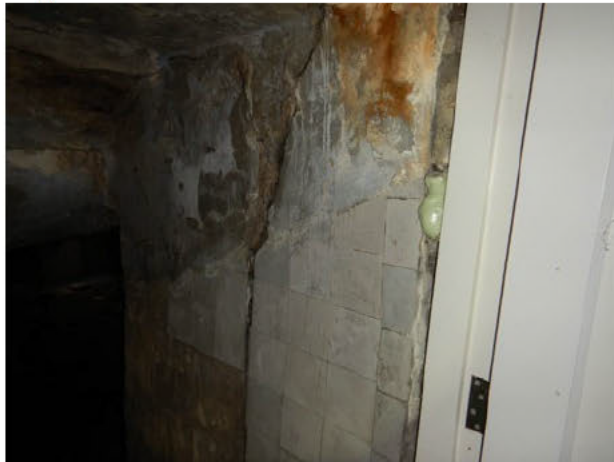
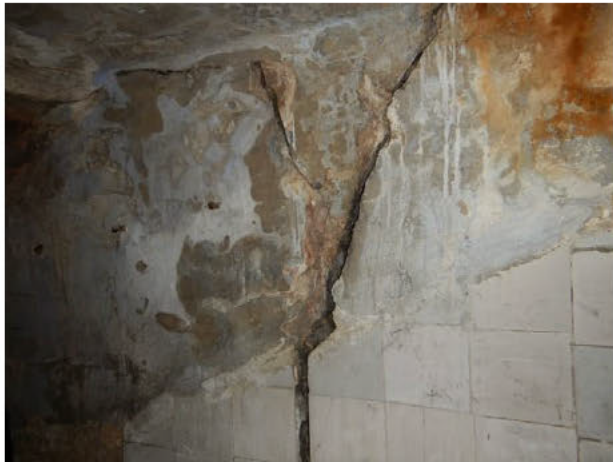
| CUR 117 | | | | | | |
|---|---|---|---|---|---|---|
| Gebrek | Deformatie, kritiek (G-007) | | | | | |
| Omschrijving gebrek | Kelder 2 vertoont deformatie t.p.v. de scheur in het midden het gewelf (zie schade nr.1) tevens is de kelder deels losgescheurd van het pand. T.p.v. de aansluiting met de gevel van het pand is de kelder fors gescheurd. Dit is bij de ingang goed zichtbaar. | | | | | |
| Locatie | Bij kelder 2 tegen de gevel van het pand. | | | | | |
| Oorzaak | Zetting | | | | | |
| Risiconiveau | hoog | | | | | |

| CUR 117 | | | | | | |
|---|---|---|---|---|---|---|
| Hersteladvies | Nadere constructieve beschouwing i.v.m. achterhalen schadeoorzaak. | | | | | |
| Urgentie | Direct | | Planjaar | 2020 | | |

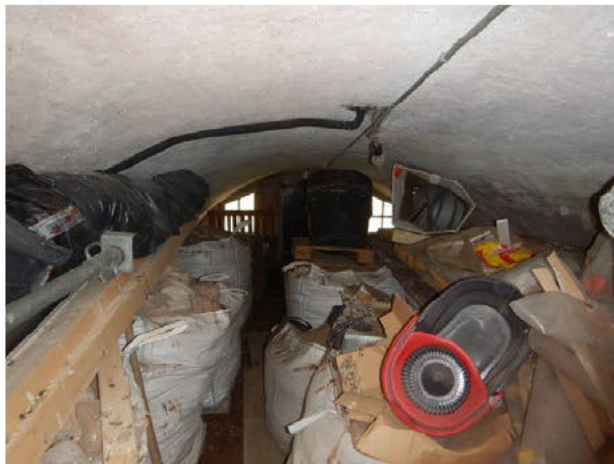
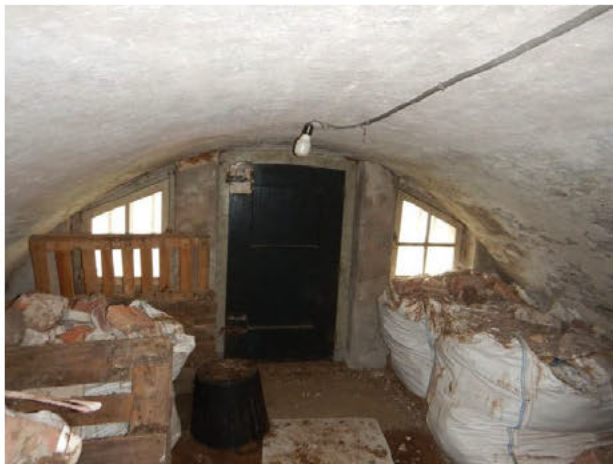
| CUR 117 | | | | | | |
|---|---|---|---|---|---|---|
| Gebrek | Vervuiling (G-104) | | | | | |
| Omschrijving gebrek | Kelder 1 staat compleet vol met bouwafval. In de kelder staan ongeveer 8 st big-bags gevuld met puin. Dit is een zeer zware belasting voor de kelder. | | | | | |
| Locatie | Kelder 1 staat geheel vol. | | | | | |
| Oorzaak | Vervuiling | | | | | |
| Risiconiveau | Hoog | | | | | |

| CUR 117 | | | | | | |
|---|---|---|---|---|---|---|
| Hersteladvies | Verwijderen | | | | | |
| Urgentie | Binnen 0-2 jaar | | | Planjaar | 2021 | |
| Leegruimen kelder | | Arbeid | 80 | uur | € 80,00 | € 6.400,00 |

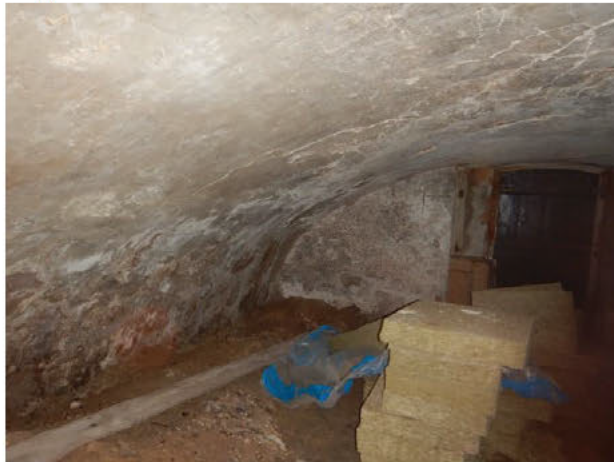
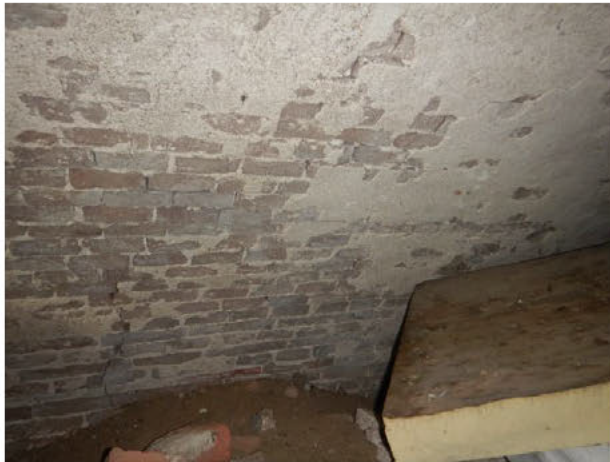
| CUR 117 | | | | | | | |
|---|---|---|---|---|---|---|---|
| Gebrek | Onthechting (G-191)* | | | | | | |
| Omschrijving gebrek | De stuc laag laat los of is deels afwezig in beide kelders. Het metselwerk van beide kelders was tijdens de inspectie niet vochtig. | | | | | | |
| Locatie | Verspreid over het gehele oppervlak van beide kelders. | | | | | | |
| Oorzaak | Natuurlijke aantasting | | | | | | |
| Risiconiveau | Beperkt | | | | | | |

| CUR 117 | | | | | | | |
|---|---|---|---|---|---|---|---|
| Hersteladvies | Geen actie | | | | | | |

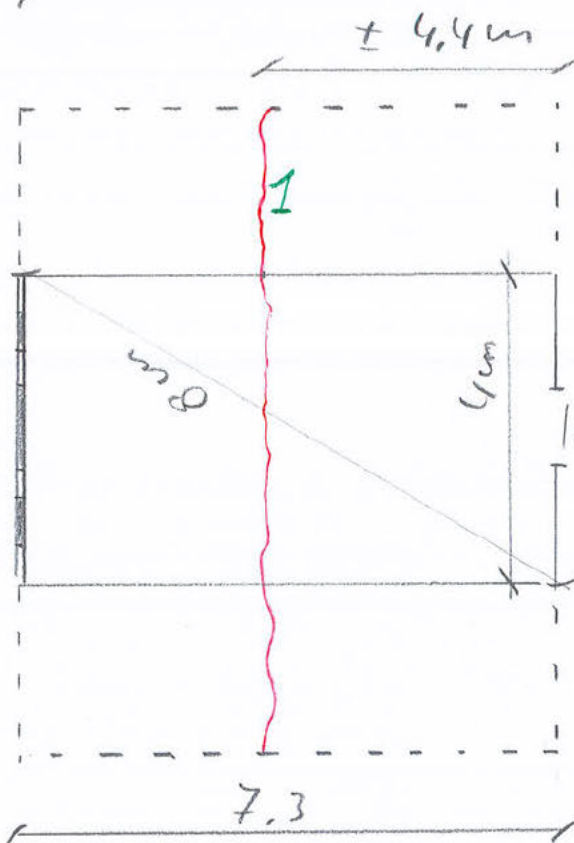
Bovenaanzicht

1 = scheur ± 7 m. sw. gem = ± 2 à 3 mm  
sw max = 5 mm.

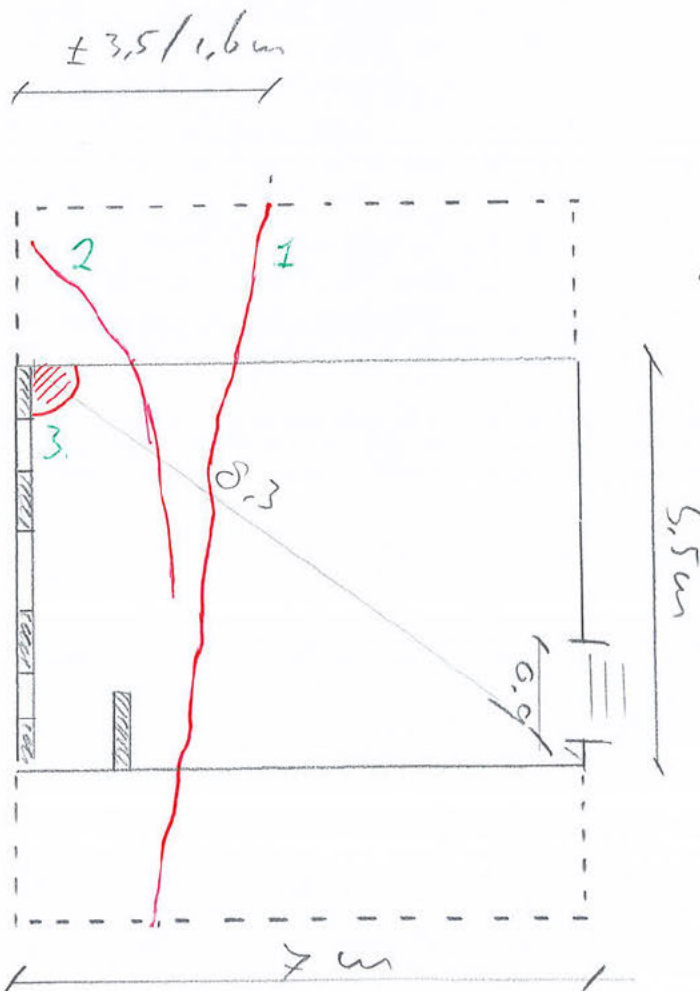
Bovenaanzicht

1 = Zeer forse scheur, scheurwijdte varieert van 5 mm tot lokaal 3 cm.

Tevens duidelijke zetting op scheur zichtbaar.  $L = \pm 7$  m

2 = Scheur  $L = \pm 3$  m  
sw = 1 tot 4 mm.

3 = Gat in vloer tegen werkmuur.  
duidelijk zichtbaar dat hier water vanuit de gracht stroomt.

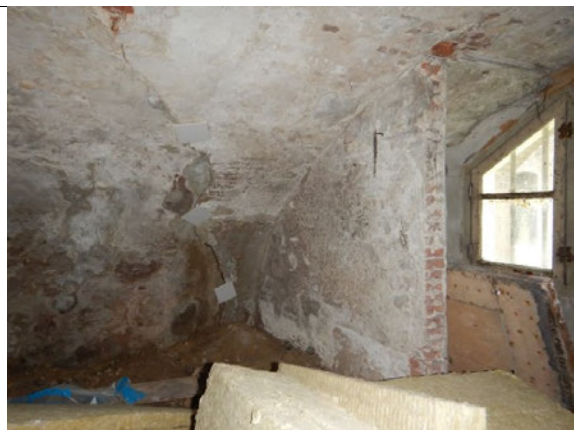
| CUR 117 | | | | | | |
|---|---|---|---|---|---|---|
| Omschrijving gebrek | Beide kelders zijn in het midden van het gewelf in dwarsrichting fors gescheurd waarbij kelder 2 een zeer forse scheur vertoont met een scheurwijdte tot wel 3 cm. T.p.v. deze scheur vertoont het gewelf deformatie tot 2 cm. Beide scheuren gaan over de volle breedte van de kelders. Gezamenlijke lengte is ongeveer 18,5 meter. | | | | | |

Foto 1: Scheur kelder 2

| CUR 117 | | | | | | |
|---|---|---|---|---|---|---|
| Hersteladvies | Nadere constructieve beschouwing i.v.m. achterhalen schadefactor. | | | | | |

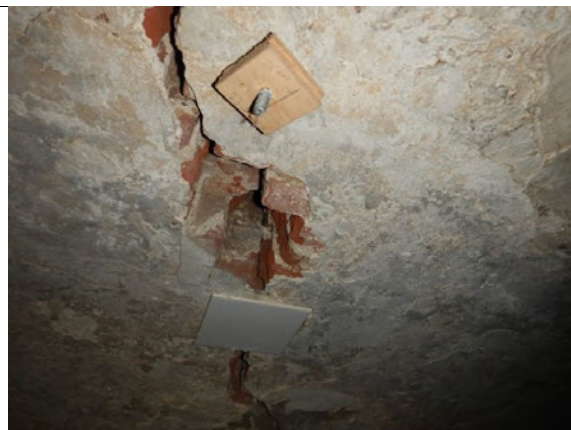
Foto 2: Scheur kelder 2

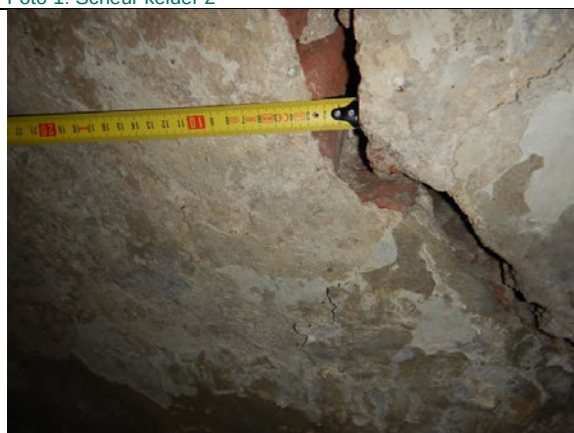
Foto 3: Scheur kelder 2

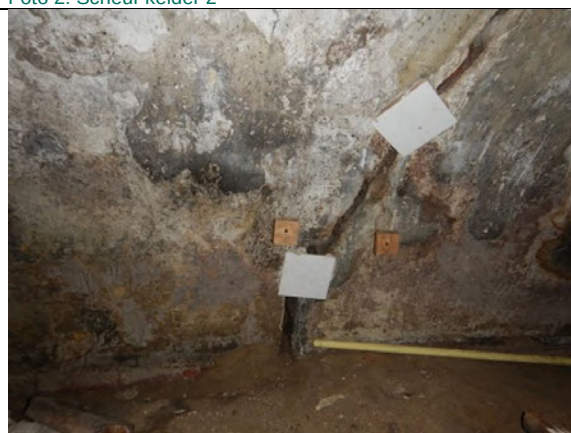
Foto 4: Scheur kelder 2

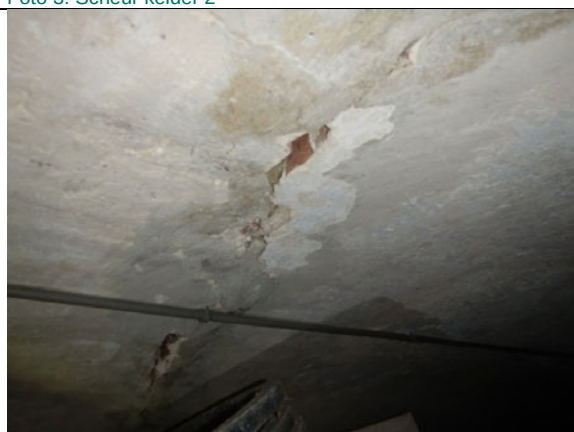
Foto 5: Scheur kelder 1

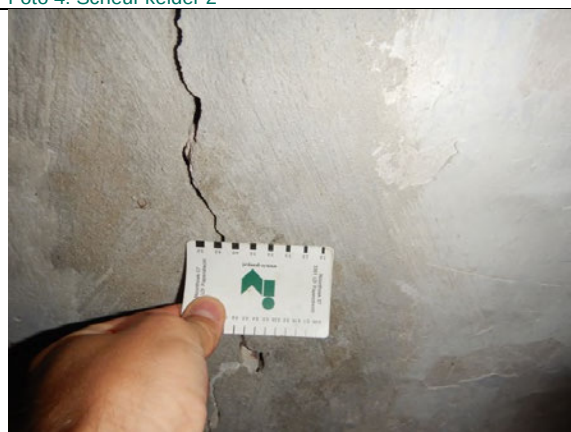
Foto 6: Scheur kelder 1

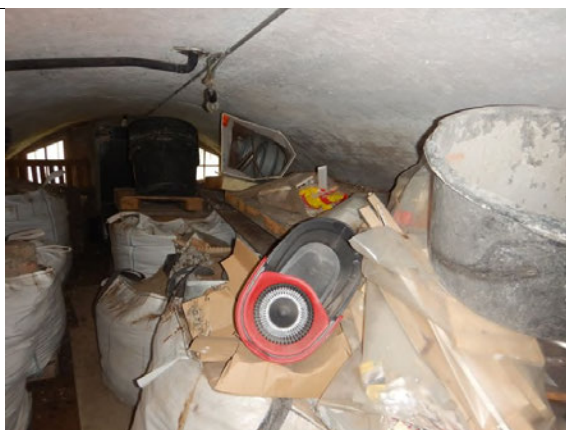
Foto 8: vervuiling kelder 1
