## **Gemeente Utrecht**

Inspecties Civiele Constructies

*Inspectierapport WK Zadelstraat* ■ - Zadelstraat ■

Versie 1.0 dd. 21-9-2020

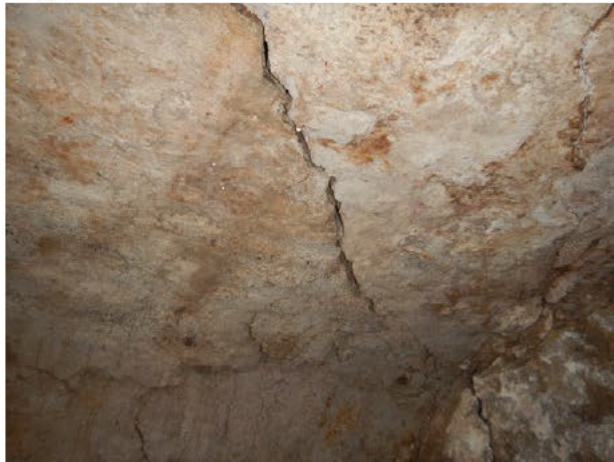
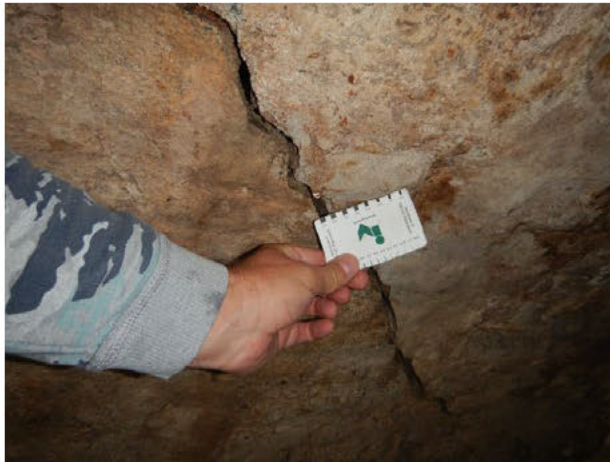
| CUR 117 | | | | | | |
|---|---|---|---|---|---|---|
| Gebrek | Scheur, constructief (G-018) | | | | | |
| Omschrijving gebrek | De kelder vertoont op diverse locaties vrij forse scheurvorming in lengte- en dwarsrichting. Alle scheuren vertonen een grote scheurwijdte, plaatselijk tot 18 mm. | | | | | |
| Locatie | Verspreid over het gehele gewelf. Zie schets bijlage. | | | | | |
| Oorzaak | Onbekend | | | | | |

| CUR 117 | | | | | | |
|---|---|---|---|---|---|---|
| Hersteladvies | Nadere constructieve beschouwing i.v.m. achterhalen schadeoorzaak | | | | | |

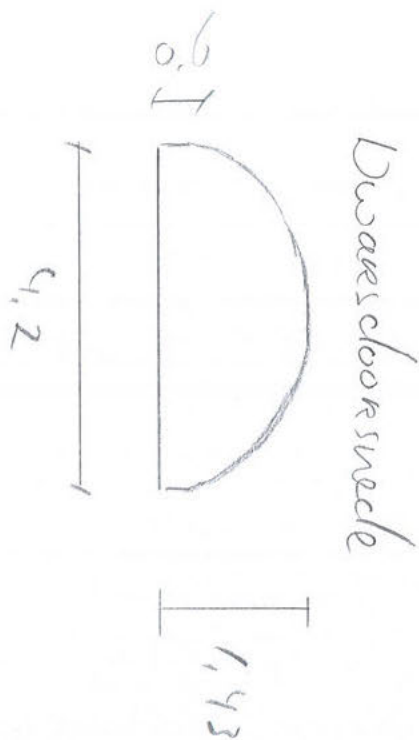
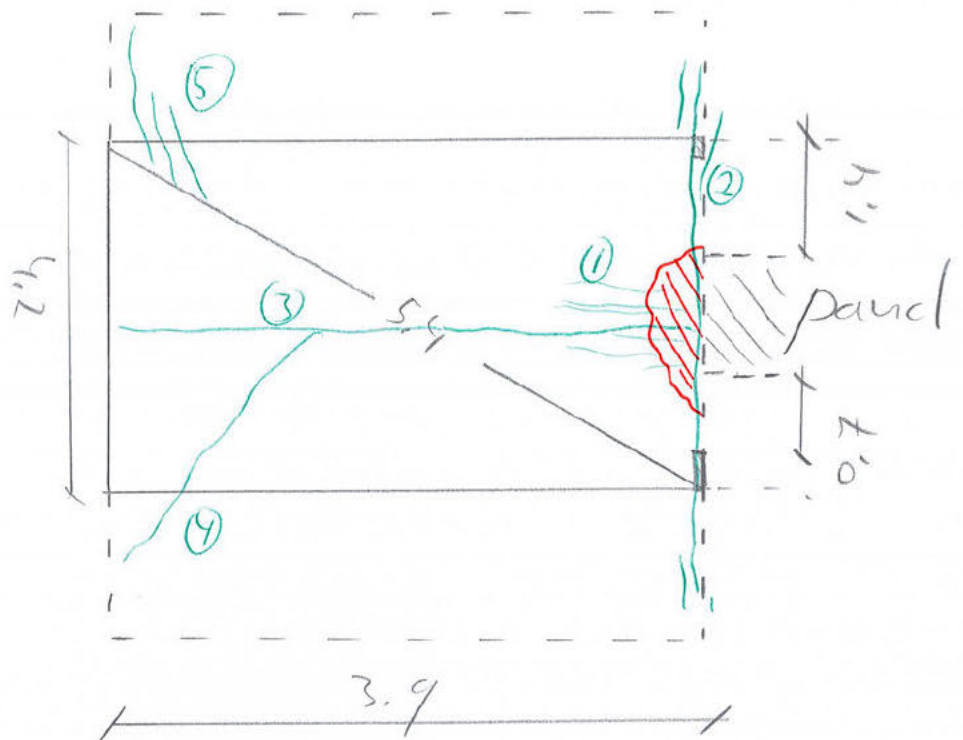
### Schets werfkelder

- 1 = vanuit verzakking veel kleine scheurtjes.
- 2 = aanst. op pand, geheel los gescheurd sw max. 18 mm
- 3 =  $l = \pm 4$  m sw. gem 3 mm
- 4 =  $l = \pm 2.2$  m sw. gem 10 mm
- 5 = 3 tal scheurtjes, l. totaal  $\pm 4$  m sw. gem 12 mm

= verzakking tpe aanst. op pand tot  $\pm 8$  cm.  
opp.  $\pm 1.5$  m<sup>2</sup>

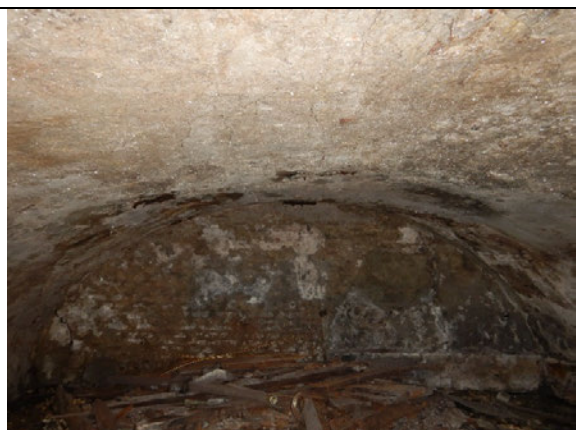
| CUR 117 | | | | | | |
|---|---|---|---|---|---|---|
| Omschrijving gebrek | Het metselwerk van de kelder is zeer vochtig, vertoont lekkages en zit vol schimmels.<br>Het geadviseerde hersteladvies is afhankelijk van uitkomst nader onderzoek t.b.v. schadennr.1+2 | | | | | |
| Oorzaak | Lekkage | | | | | |

Foto 1: veel vocht en schimmels

| CUR 117 | | | | | | |
|---|---|---|---|---|---|---|
| Hersteladvies | Afdichten d.m.v. aanbrengen waterdicht membraan bovenzijde kelder. | | | | | |

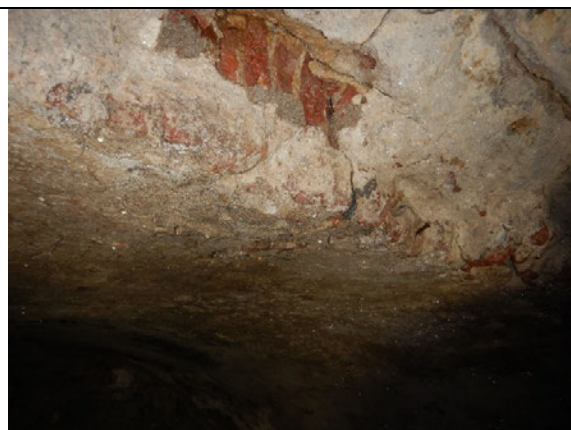
| CUR 117 | | | | | | |
|---|---|---|---|---|---|---|
| Omschrijving gebrek | In het midden van het gewelf vertoont de boog een verzakking tot ongeveer 8 cm. Tevens zijn hier enkele stenen uitgevallen en is het metselwerk gescheurd. | | | | | |

Foto 2: deformatie / verzakking gewelf

| CUR 117 | | | | | | |
|---|---|---|---|---|---|---|
| Hersteladvies | Nadere constructieve beschouwing i.v.m. achterhalen schadefactor | | | | | |

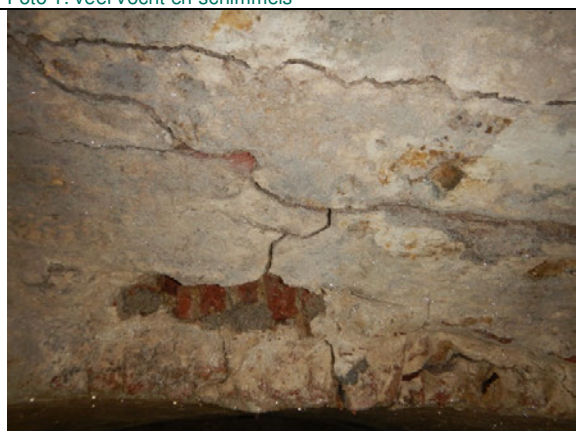
Foto 3: deformatie / verzakking gewelf

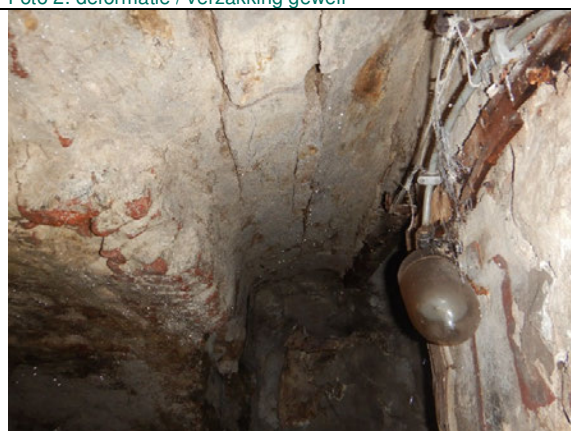
Foto 4: scheuren t.p.v. aansluiting op pand, scheur nr. 2
