# RAPPORT

## Spoor 2 – Voorlopige Expertbeoordeling

Bureaustudie en Expertbeoordeling van de constructieve veiligheid van een aantal werf-, kluis-, en straatkelders in Utrecht

Klant: Stadsbedrijven Stadsingenieurs Gemeente Utrecht

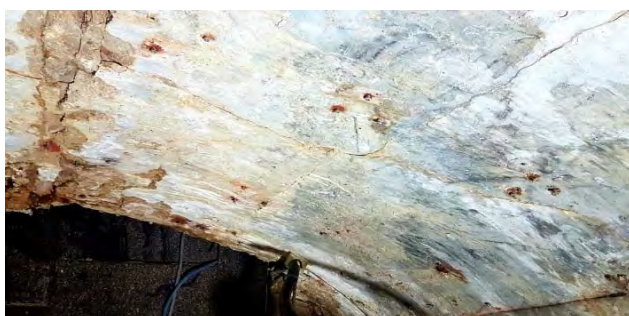
Scheuren	Beschrijving
Oorzaak	belasting groter dan capaciteit
	zettingen/zakkingen
	verhinderde vervorming
Gevolgschade	scheuren loodrecht op de rijrichting (Figuur 5 en Figuur 7 )
	scheuren in de rijrichting
	zettings-/zakkingscheuren

Figuur 5: Voorbeeld van scheurvorming, (bron: Presentatie expertmeeting op 16-10-2020 door de gemeente Utrecht).

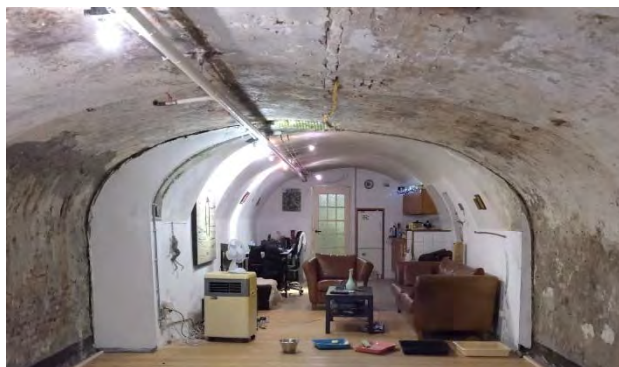
Figuur 6: Voorbeeld van scheurvorming en vervorming kelder, (bron: Presentatie expertmeeting op 16-10-2020 door de gemeente Utrecht).

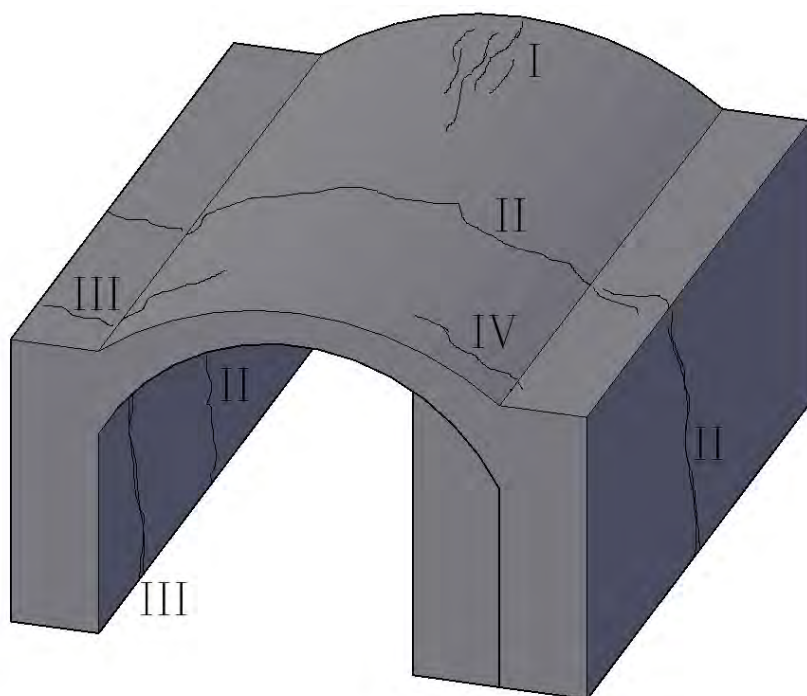
Figuur 7: Scheuren in de metselwerk kelders met codering, zie Tabel 4 voor de omschrijving en mogelijke oorzaken.

Codering (verwijzing naar Figuur 7)	Beschrijving	Oorzaak
I	Lokale scheuren loodrecht op de rijrichting, craquelé, ovaalvormig	Overbelasting door hoge wiel-/asdruk
II	Doorgaande scheur van onderin de wand, lopend door de toog (en tot in de andere wand) (vaak waterdoorlatend)	Zakking, verschilzetting
III	Scheur van onderin de wand, lopend tot in de toog (vaak in de overspanningsrichting of incidenteel diagonaal)	Zakking, verschilzetting
IV	Scheur langs ingewerkte stijve constructie-elementen: steunwanden/-ribben/-beren maar ook leidingen door het gewelf.	Stijfheidsverschillen (verhinderde vervorming, verstoren boogwerking) in combinatie met verkeersbelasting en/of zakkingen/zettingen/krimp/rek

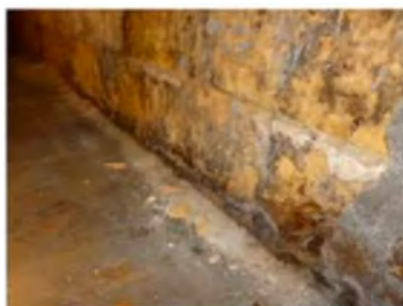
Figuur 10: Uitbloei metselwerk.

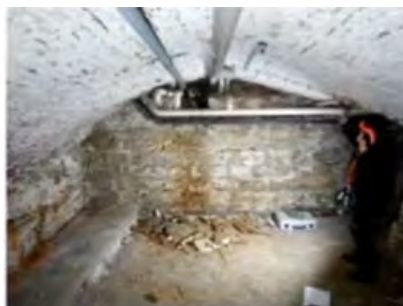
Figuur 8: Witte uitslag door zouten.

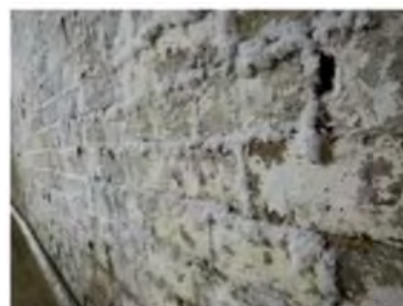
Figuur 9: Witte uitslag door zouten.

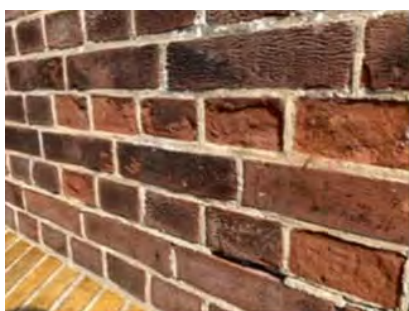
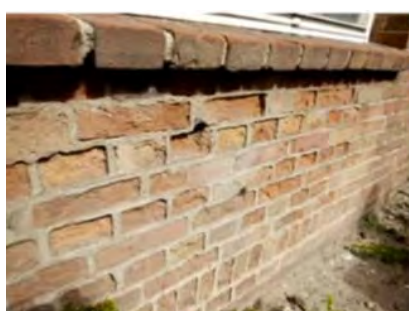
Figuur 11: Afspatten van schollen steen.

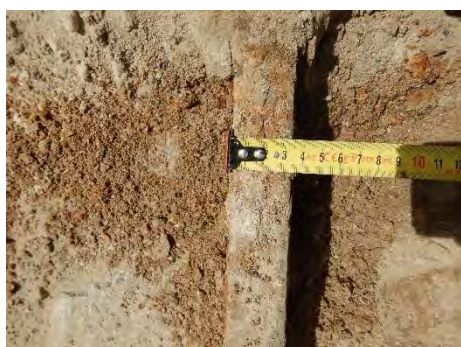
Figuur 12: Foto van licht/oppervlakkig gecorrodeerde ankerstang.

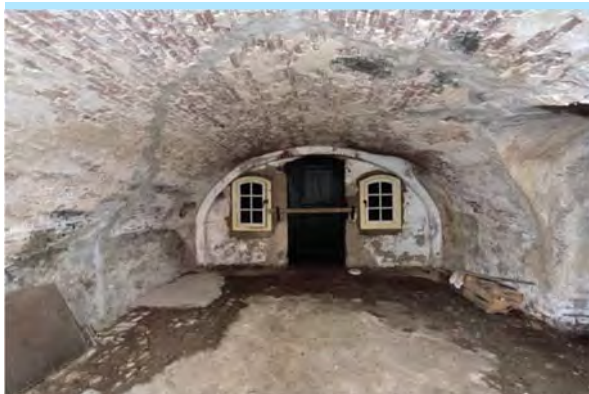
Deur en ramen aan de grachtzijde. Scheur AB in metselwerk.

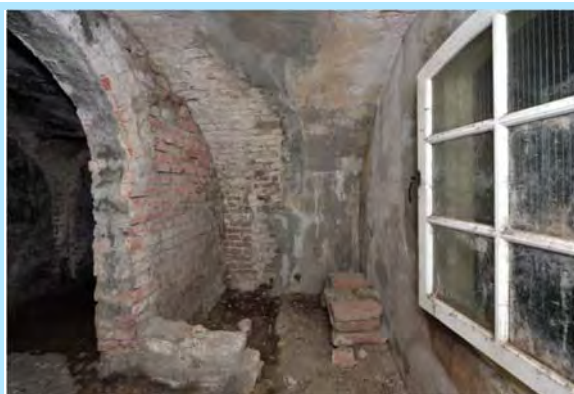
Raam aan de grachtzijde, met scheur AC in metselwerk.

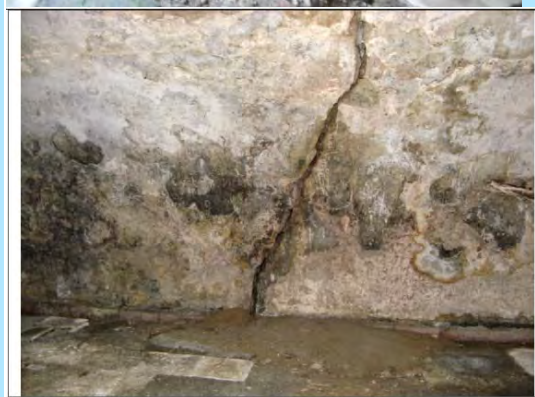
Foto 7: Scheurwijde plaatselijk ca. 30mm, uitgespoeld zand

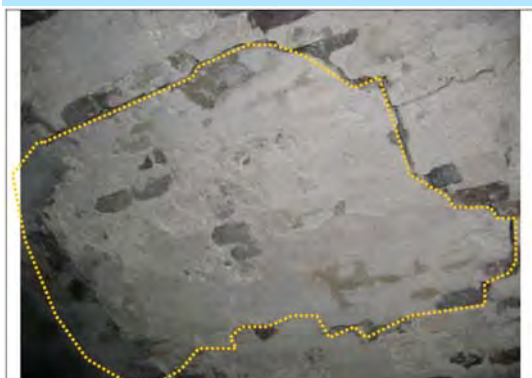
Foto 7A: getekend: een losse metselwerkschijf in gewelf

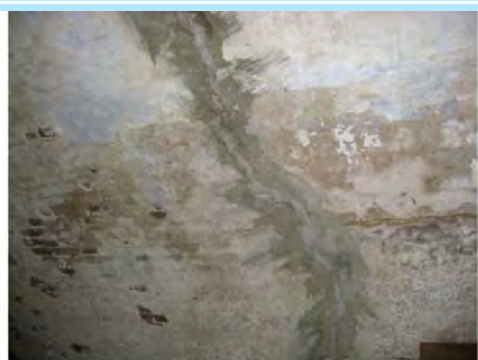
Foto 5: Gerepareerde scheur dwars over de hele kelder

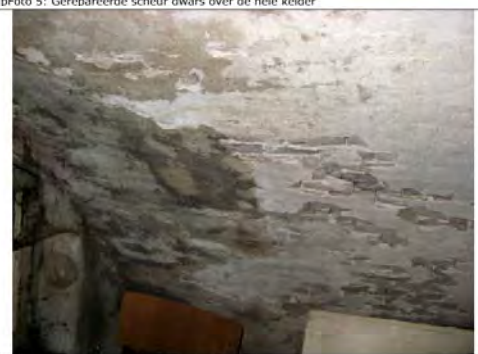
Foto 4: Lichte scheuren in aewelf + vochttek

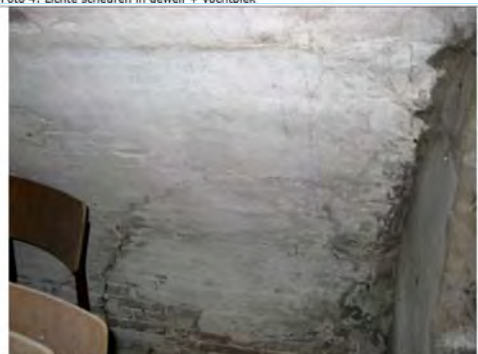
Foto 6: Lichte scheuren in gewelf

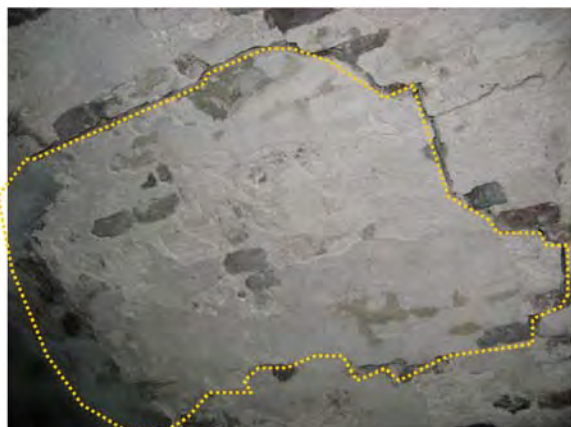
Naast de generieke schadebeelden, zoals in paragraaf 3.3 is beschreven, zijn er enkele unieke schadegevallen waargenomen met een onbekende oorzaak. Het loskomen van een schol metselwerk is hier een voorbeeld van, zie Figuur 14. Dit is gedocumenteerd voor het adres Plompstorengracht 3A (kluis-kelder). Waarschijnlijk ligt de oorzaak bij de aangrenzende scheur Type:II. Een ander uniek schadegeval, is de scheurvorming loodrecht op de rijrichting voor het adres Plompstorengracht 3B (kluis-kelders). De scheuren liggen niet nabij de kruin van de boog waar ze worden verwacht in het geval van overbelasting maar in de boog ongeveer één meter boven het vloerniveau. Daarbij lijkt er een relatief grotere aanvulling aanwezig op de boog (ongeveer 0,47 m) waardoor de kelder op basis van de MEXE-theorie niet laag is geclassificeerd. Ook zijn deze scheuren niet opgenomen in de uitslag en niet in de inspectierapportage van lv-infra uit 1-9-2020.

*Figuur 14 Los komende schol metselwerk.*

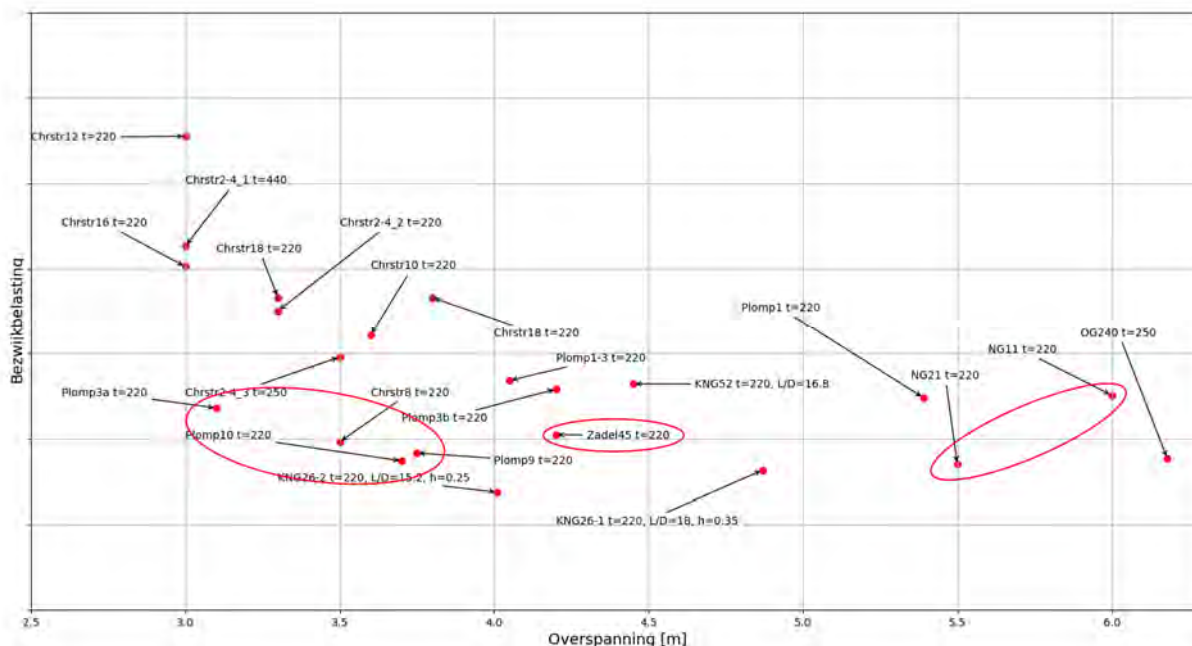
De kelders van Nieuwegracht 11 en 21, Plompetorengracht 3A, 9 en 10 en Zadelstraat 45 vertonen scheuren van het Type:I, loodrecht op de rijrichting met als vermoedelijke oorzaak overbelasting. De tweede overeenkomst voor deze kelders (behalve Nieuwegracht 11) is de relatief dunne aanvulling bovenop het gewelf (0,3 - 0,4 m). Door een dunne aanvulling spreidt de verkeersbelasting minder waardoor een meer geconcentreerde (en dus hogere) belasting optreedt. De Nieuwegracht 11 heeft een aanvulling van ruim 0,6 m dikte. Parallel aan de scheur loodrecht op de rijrichting voor de Nieuwegracht 11 is een steunwand aanwezig, waardoor het vermoeden heerst dat hier de oorzaak ligt. Echter is het moment van aanbrengen van de wand en het moment van initiëren van de scheur onbekend. Figuur 19 geeft de resultaten van de classificering van de MEXE-theorie waar de betreffende kelders zijn omcirkeld. De kelders liggen laag in de grafiek, ten opzichte van de y-as (bezwijkbelasting).

Figuur 19: Laag geclassificeerde kelders met een relatief kleine aanvulling op de boog en Type:I scheuren volgens de bureaustudie.

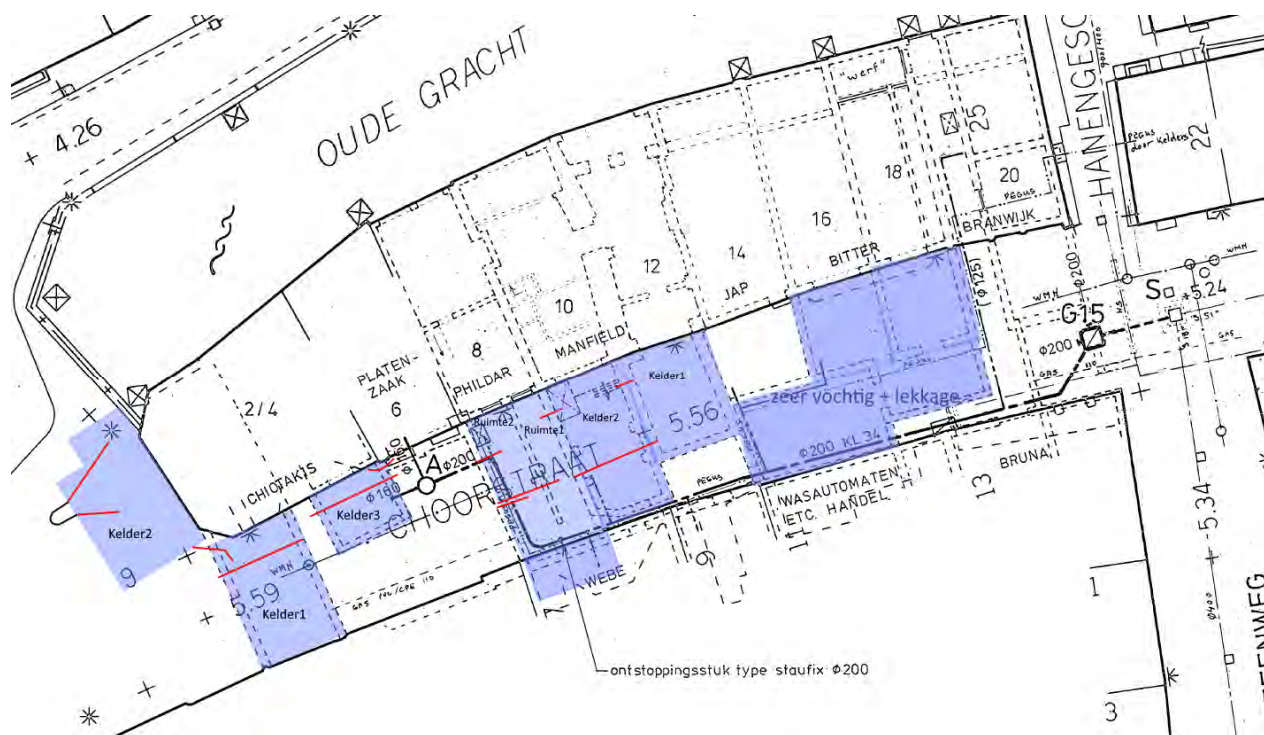
Ook voor een aaneenschakeling van straatkeiders in de Choorstraat is scheurvorming Type:II aangetroffen, zie Figuur 20. Omdat niet direct aan de Choorstraat een gracht ligt, is de oorzaak hier verschillend ten opzichte van de Plompetorengracht. De aanleiding voor de scheurvorming zal hier ook hoogstwaarschijnlijk verschillend zettingsgedrag uit permanente belastingen zijn.

Figuur 20: Schematische weergave van de scheurvorming (oriëntatie in locatie) in de kelders in de Choorstraat.
