OPNAME WERFKELDER:

PERCEEL: Oude Gracht

OPNAMEDATUM:

2-7-1986

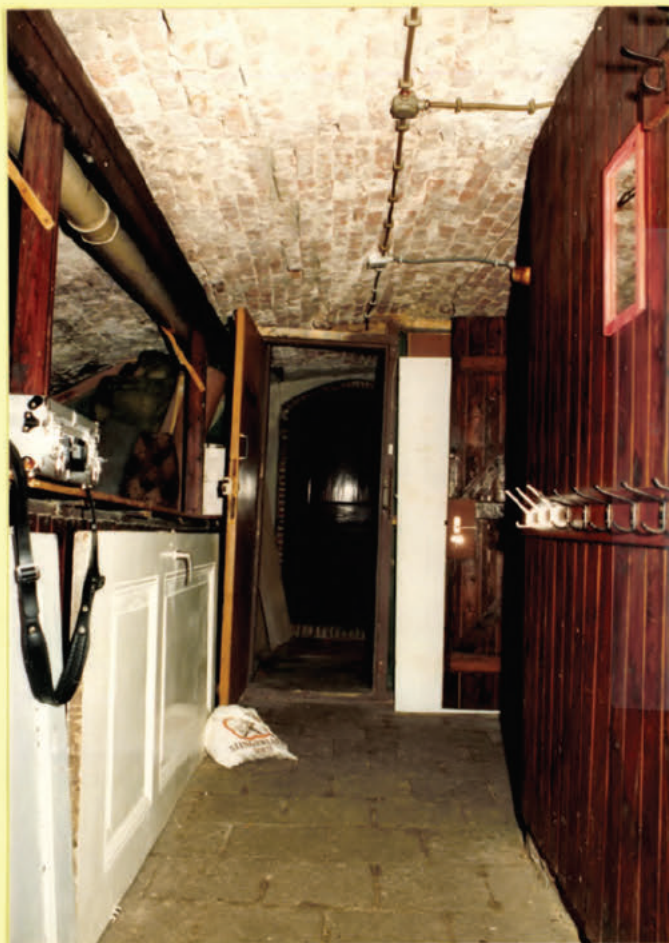
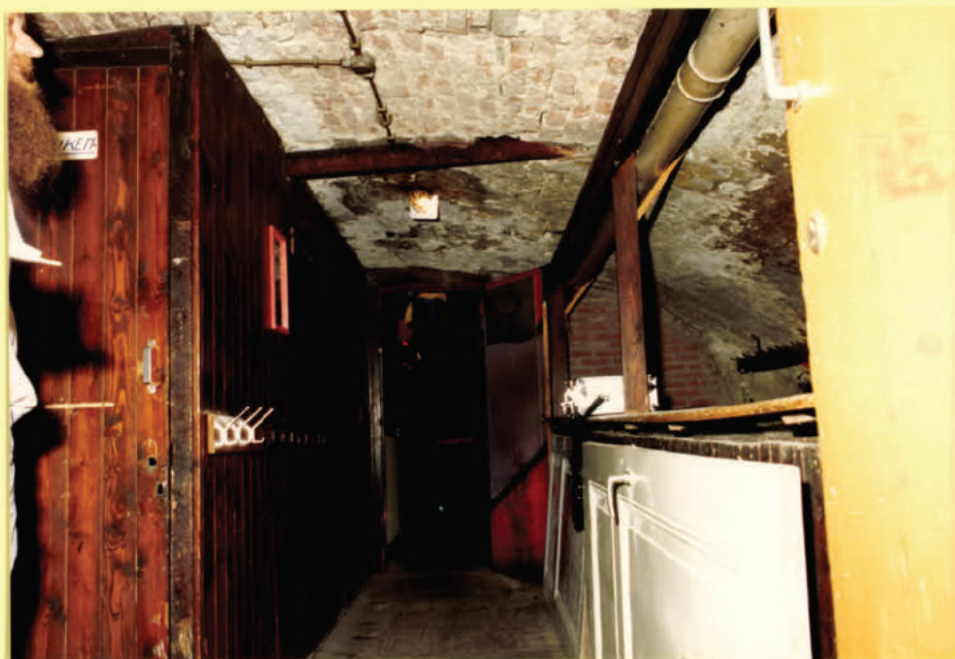
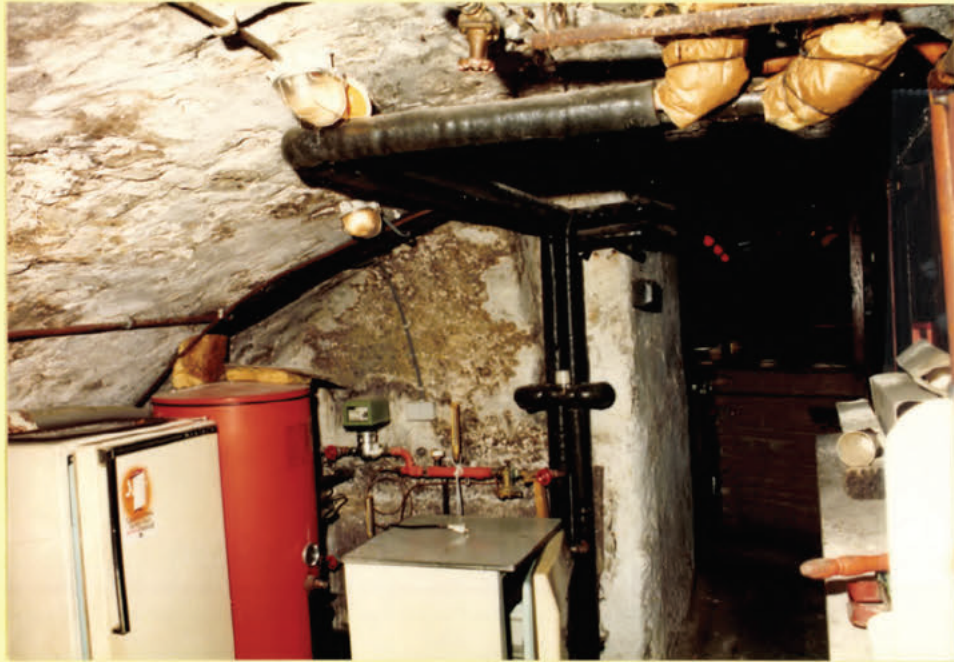
OUDE GRACHT N° [REDACTED]

⑦ - AAN RECHTERZIJDE STERKE VOCHT DOORSLAG.

- VOCHT PLEK OP 1 M VANAF WERFMUUR AAN LINKERZIJDE.
