## KWALITEITSINSPECTIE WERFKELDERS GEMEENTE UTRECHT

Adres: | Kromme Nieuwegracht [REDACTED] |

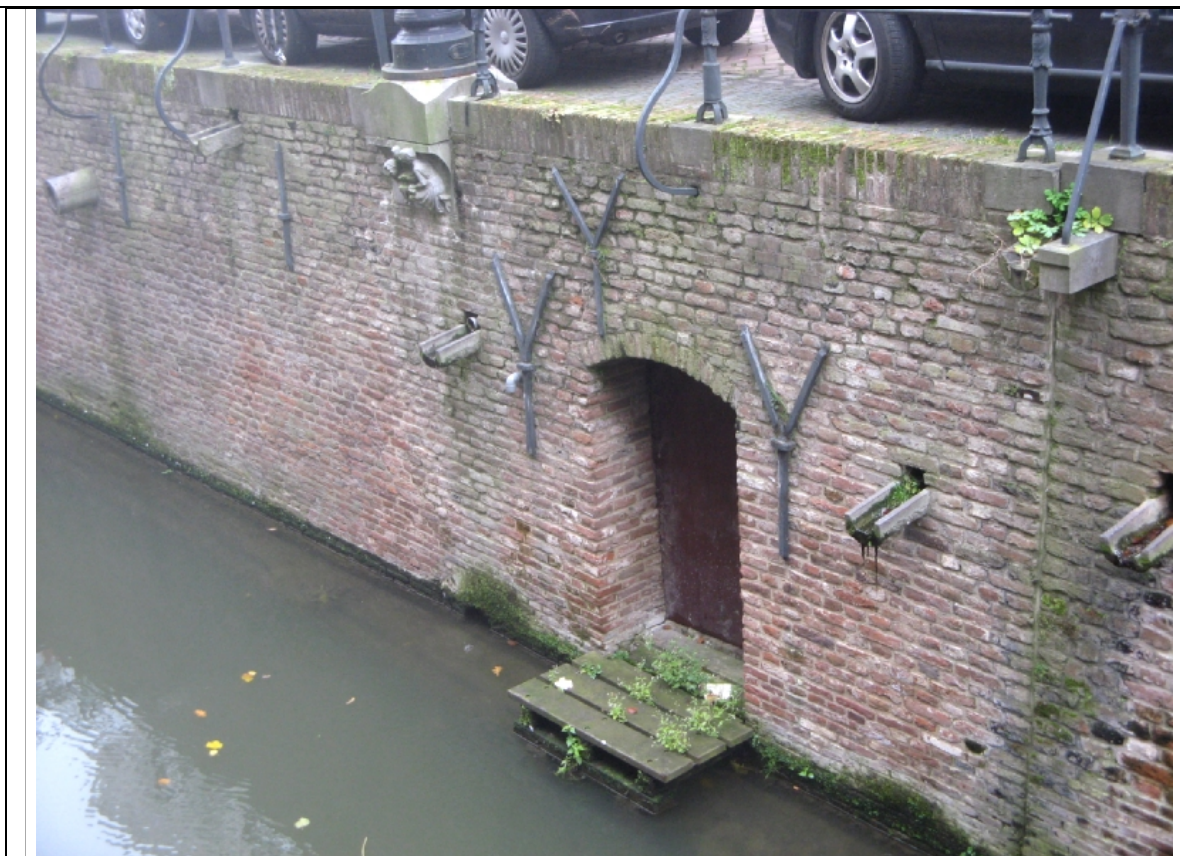
Foto 1: Aanzicht werfkelder buitenzijde

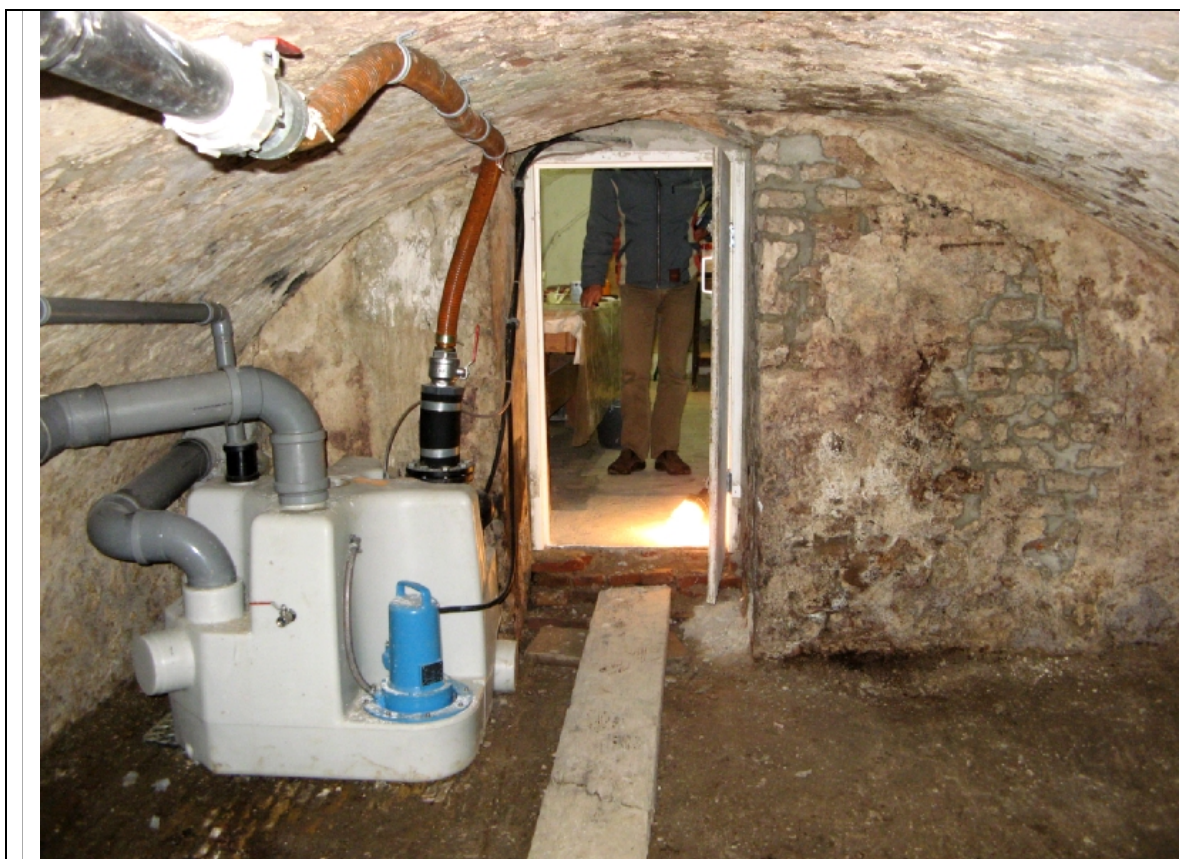
Foto 2: Doorzicht werfkelder (gezien vanaf waterzijde)

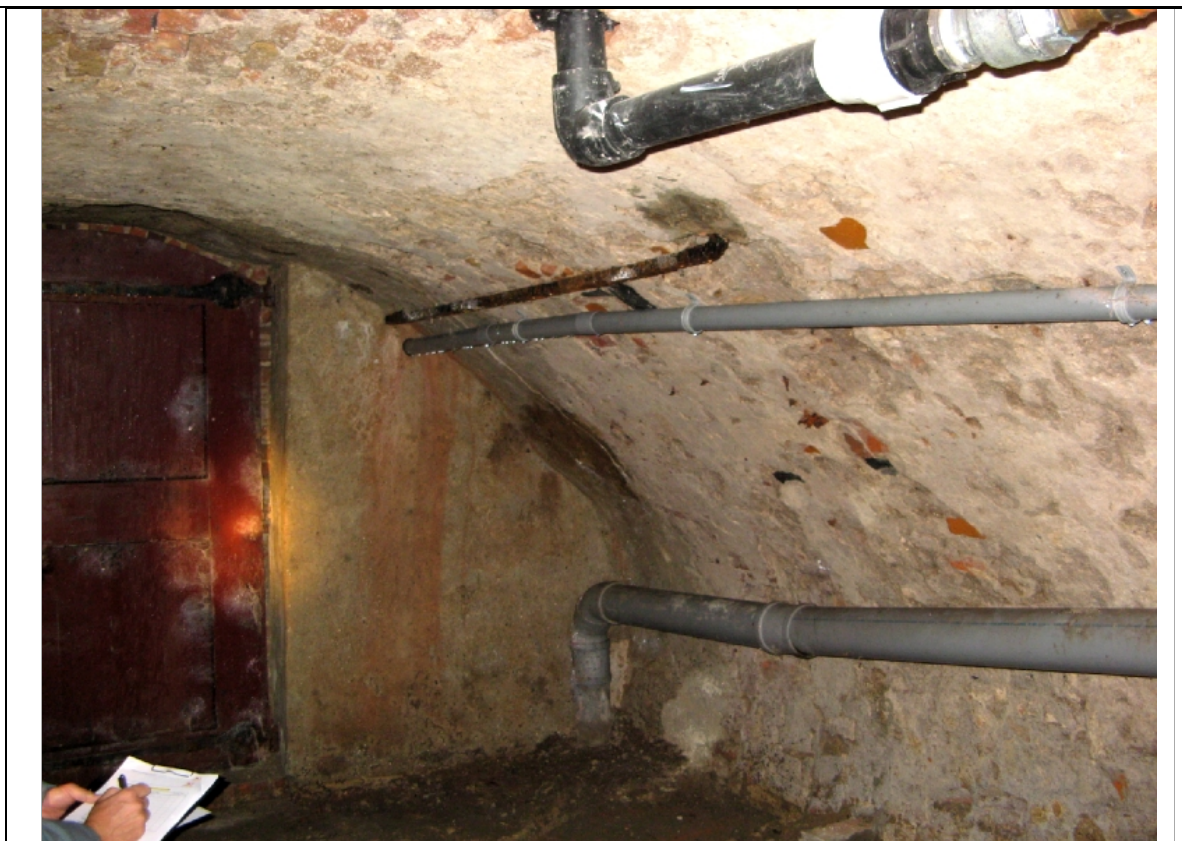
| | Constructieonderdeel | Waargenomen schade | Omvan | Foto |
|---|---|---|---|---|
| 1.2 | Binnenzijde werfmuur | Goed | | |

Foto 3: Aanzicht binnenzijde werfmuur.

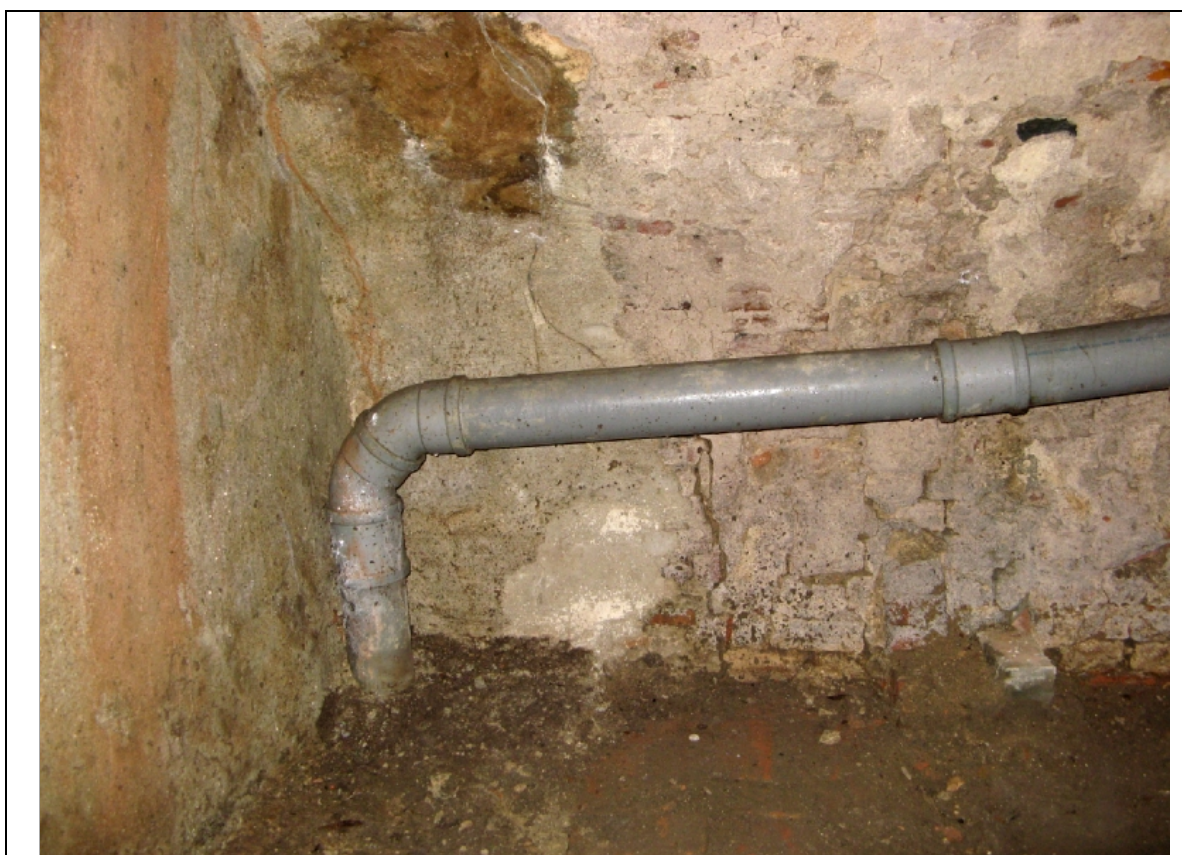
| | Constructieonderdeel | Waargenomen schade | Omvan | Foto |
|---|---|---|---|---|
| 1.5 | Wand rechts* | Scheur | | 4 |

Foto 4: Scheur

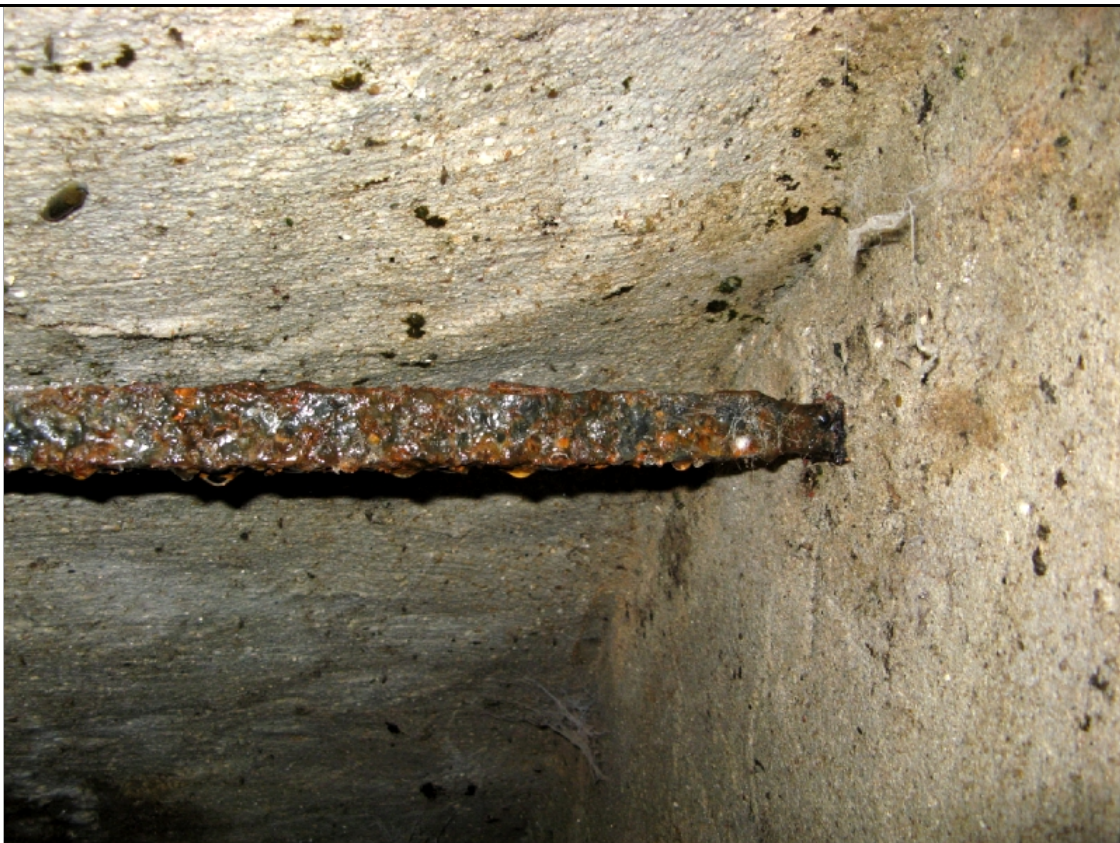
| | Constructieonderdeel | Waargenomen schade | Omvan | Foto |
|---|---|---|---|---|
| 1.9 | Muurankers | Gecorrodeerd | | 5 |

Foto 5: Muurankers gecorrodeerd.

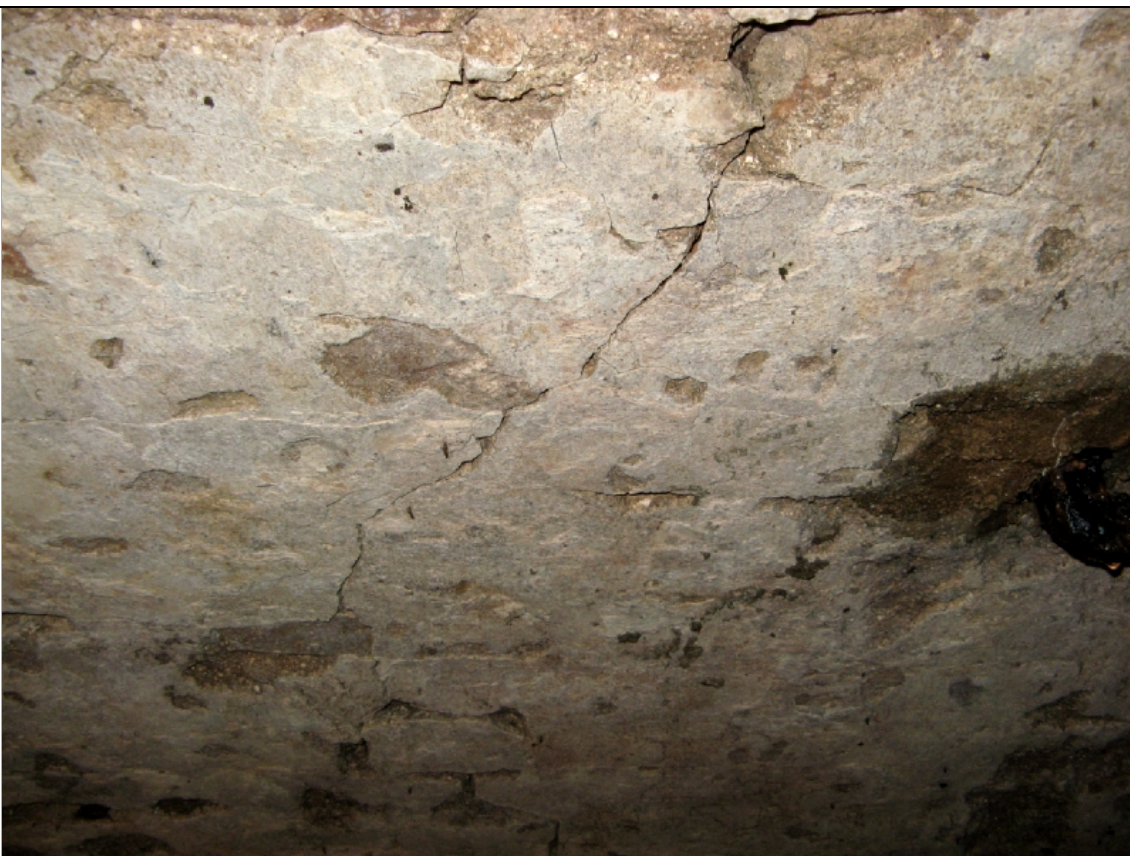
| | Constructieonderd | Waargenomen schade | Omvan | Foto |
|---|---|---|---|---|
| 2.1 | Gewelf | Ontbrekend metselwerk, veel scheuren | | 6 |

Foto 6: Veel scheuren en ontbrekend metselwerk in gewelf.

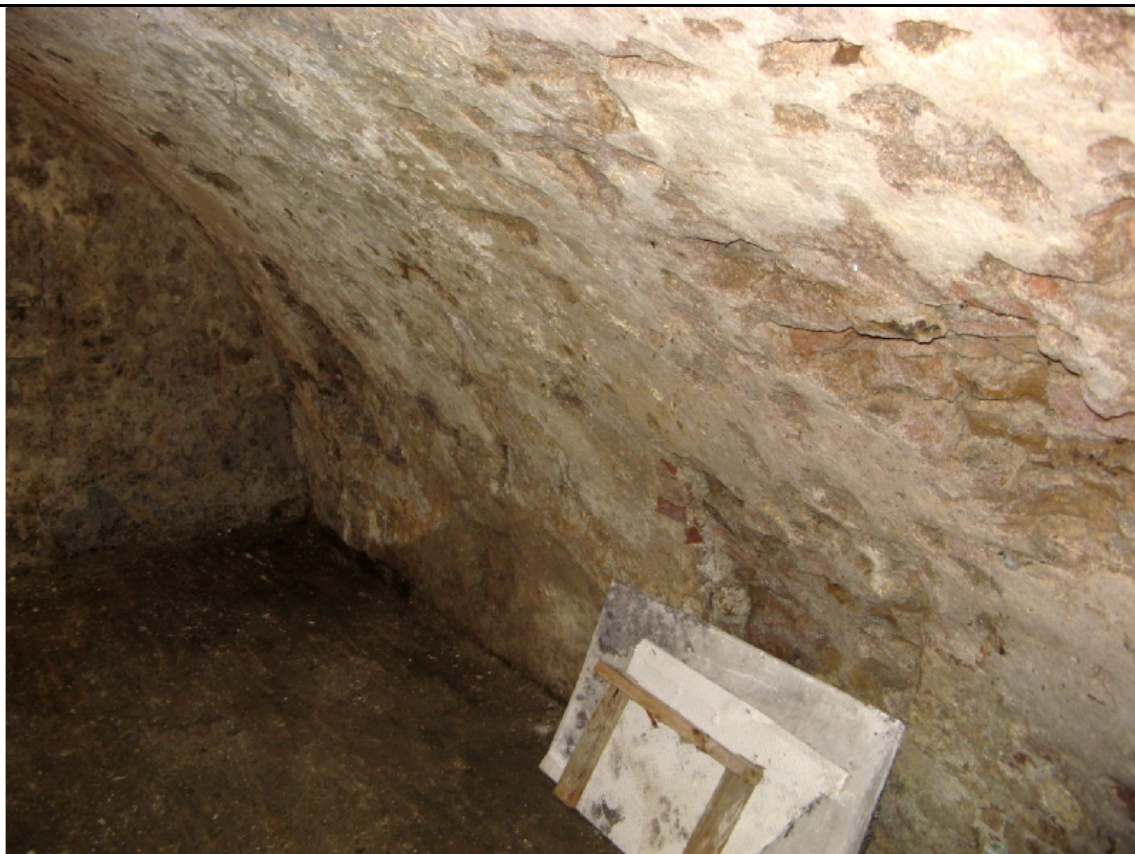
| | Constructieonderd | Waargenomen schade | Omvan | Foto |
|---|---|---|---|---|
| 2.2 | Wand links* | Ontbrekend metselwerk, scheuren | | 7 |

Foto 7: Scheuren en ontbrekend metselwerk.

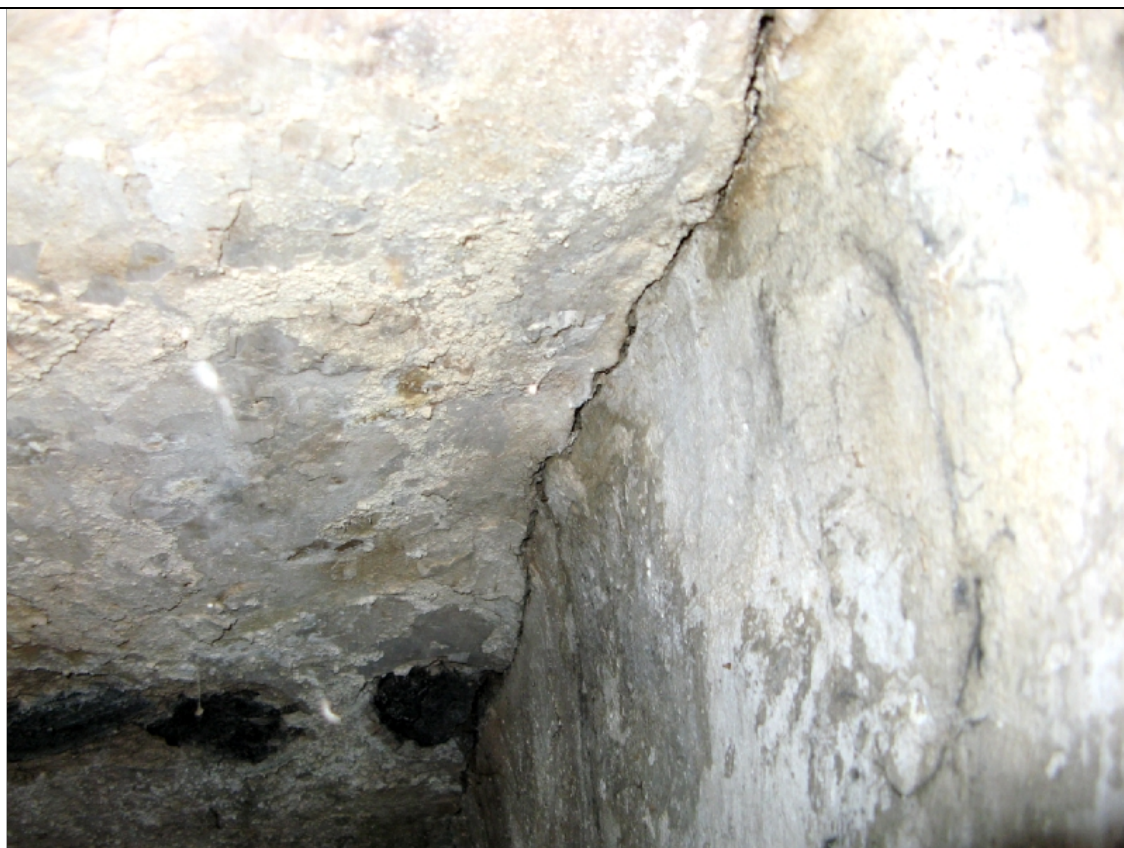
| | Constructieonderd | Waargenomen schade | Omvan | Foto |
|---|---|---|---|---|
| 2.7 | Aansl.<br>gewelf/achterwand | Los | | 8 |

Foto 8: Achterwand los van gewelf.
