Documentnummer : 14075.01 versie 1
Projectomschrijving : Kademuur onderzoek proefsleuven
Projectlocatie : Kromme nieuwe gracht t/m
Datum : 22-09-2016

1. Proefsleuven

2. Opbouw van de kademuur en de gracht van de Kromme nieuwe gracht

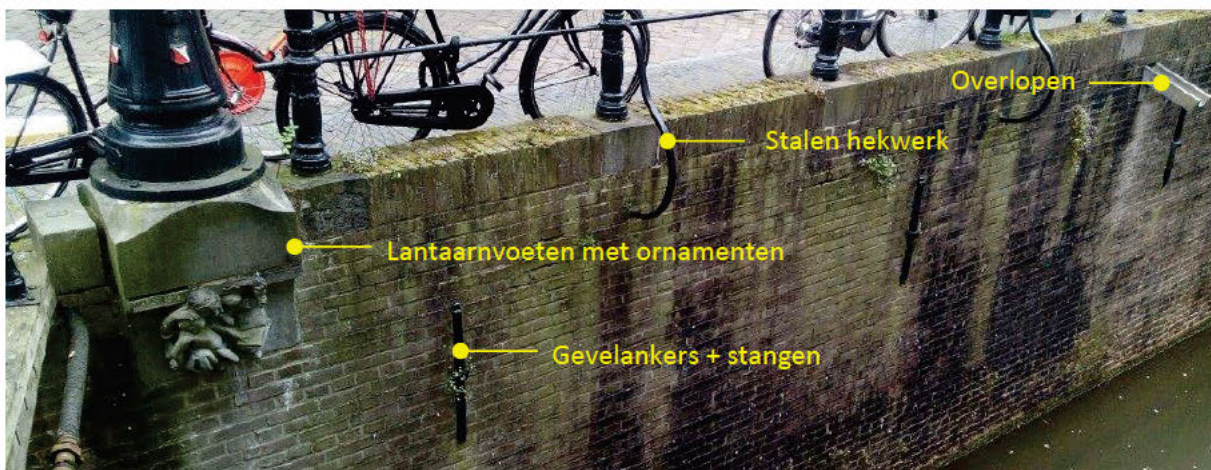
De kademuur is opgetrokken uit metselwerk. De kademuur is voorzien van verschillen ornamenten en ankers zie foto nr. 1. Het metselwerk wordt ondersteund door een betonnen of een houtenfundament.

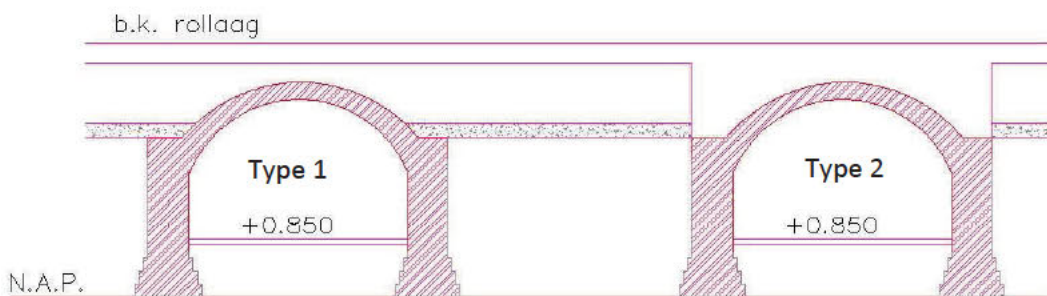
Figuur nr. 5 Betonfundatie kademuur

De aansluiting van de beton fundatie op of aan de gewelven en bruggen is uitgevoerd in 2 types. Bij type 1 is de betonfundatie tegen en over de gewelven aangestort. Bij type 2 stopt de beton fundatie voor het gewelf. In figuur nr. 5 is een hiervan een voorbeeld weergegeven.

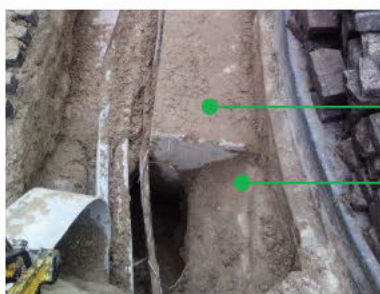
Foto nr. 2 aansluiting brug betonfundatie

Overgang betonfundatie naar brug Jansdamsbrug

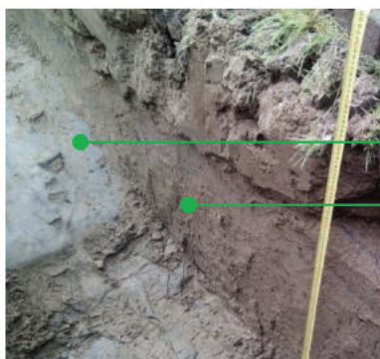
Foto nr. 3 aansluiting brug betonfundatie

Overgang betonfundatie naar gewelf K.

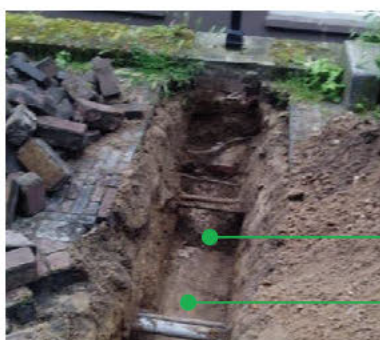
Foto nr. 4 geen betonfundatie over gewelf

Geen betonfundatie

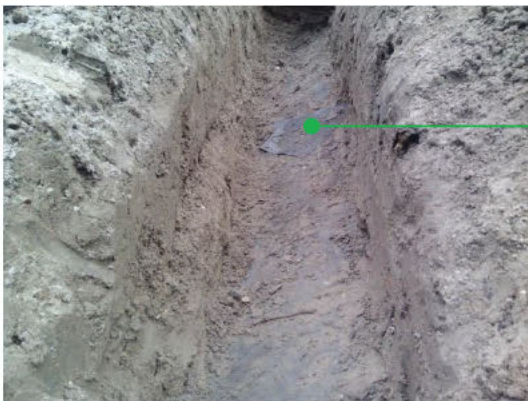
Foto nr. 5 gewelf K

Waarbij de gewelven voorzien zijn van een waterdichte afwerking zijn deze voorzien van een bitumen achtige emulsie over de betonfundatie en het gewelf zie foto nr. 5 &6.

Gewelf K voorzien van bitumen emulsie

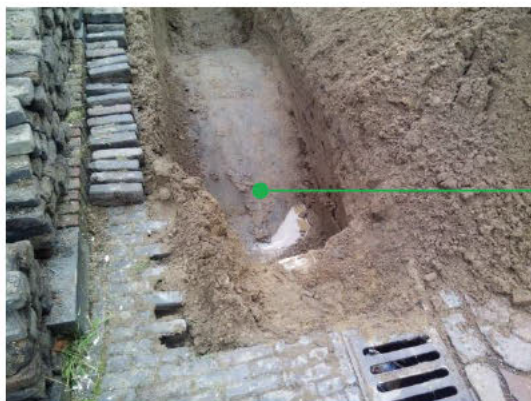
Foto nr. 6 gewelf K

Gewelf K voorzien van bitumen emulsie

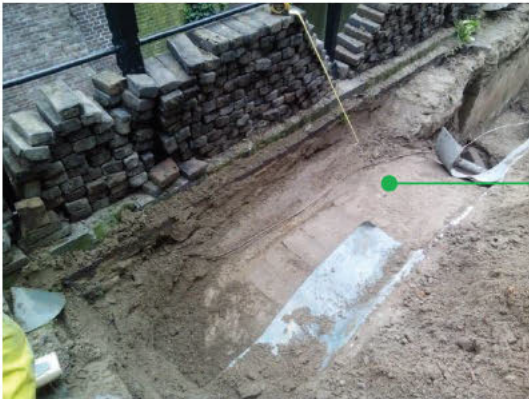
Foto nr. 7 gewelf K.

Het gewelf en de beton fundatie waarbij er geen waterdichte afwerking is aangebracht zie foto nr.7 & 8 is het metselwerk en het beton zichtbaar. Foto nr. 7 is het gewelf van K. Er zijn bij deze constructiedelen geen andere methodes toegepast om deze waterdicht af te werken.

Geen voorziening
metselwerk

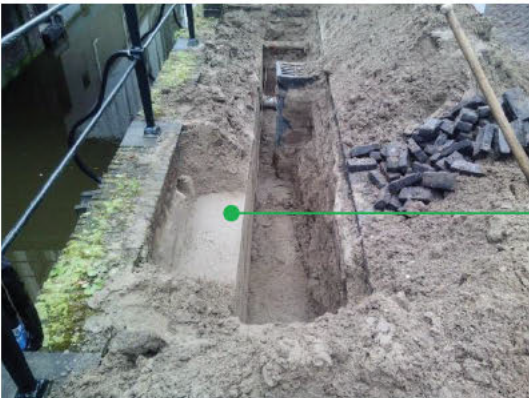
Foto nr. 8 betonfundatie proefsleuf huisnummer

Geen voorziening
Beton fundatie

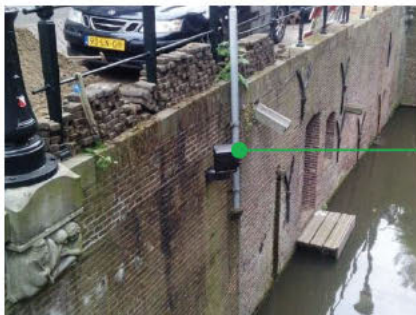
Foto nr. 9

Bij de overgang constructies en of dilataties van de kademuur zie voorbeeld foto nr 9- 13 is de betonfundatie doorgezet. Hieronder zijn twee tal voorbeeldenfoto's toegevoegd van de overgangen. Voor de overige overgangen geldt hetzelfde. Hierbij is de betonfundatie aan de achterzijde doorgezet.

Dilatatie / voeg in de kademuur thv huisnummer

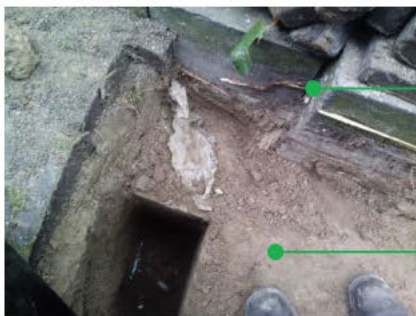
Foto nr. 11

Dilatatie / voeg in de kademuur

Geen dilatatie / voeg in de betonfundatie

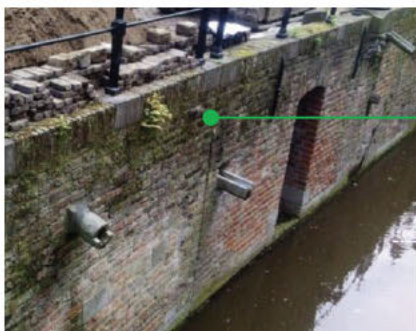
Foto nr. 12

Dilatatie / voeg in de kademuur thv huisnummer

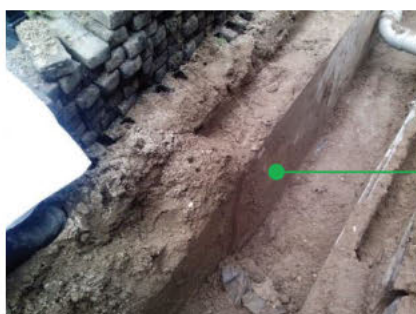
Foto nr. 13

Geen dilatatie / voeg in de betonfundatie

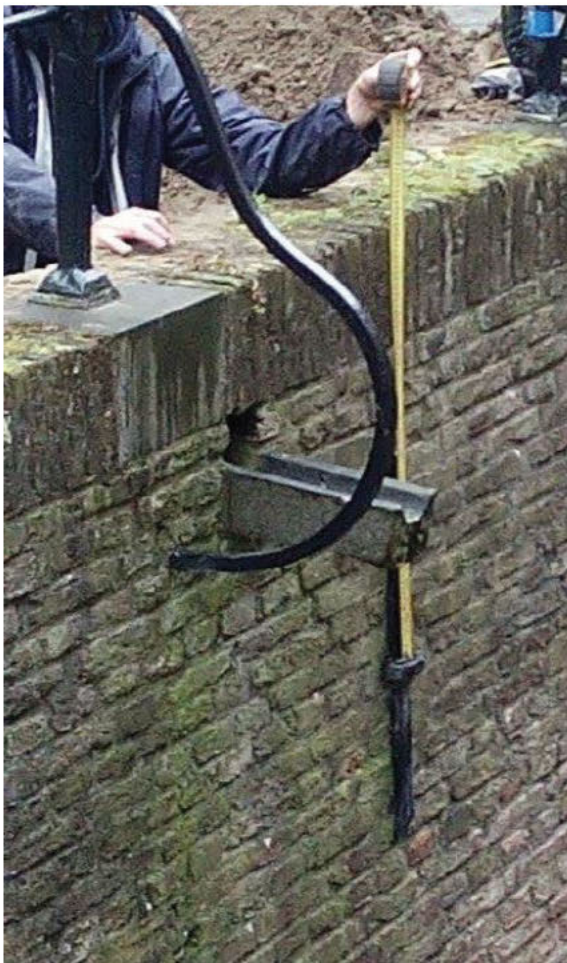
Foto nr. 15 hoogtemeting anker

Met het uit- en terug meten van de ankerstangen zoals deze in foto's nr.15-17 is weergegeven, wordt een ander beeld weergegeven. Met het uit- en terug meten van de ankerstangen zouden deze moeten uitkomen en of doorsteken op de positie waar het meetlint zich ophoudt zoals in foto nr. 17 is weergegeven.

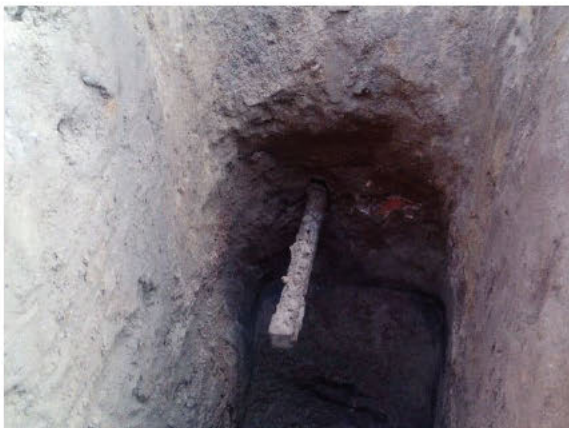
Foto nr. 20 ankerstang

Met het voorzien van de dwars proefsleuven ter hoogte van de ankerstangen is gebleken dat de ankerstangen niet in zijn geheel zijn verwijderd. Haverwege de rijbaan worden de bestaande ankerstangen en ankerschotten inzichtelijk.

Met deze constatering kan worden aangenomen dat de ankerstangen zitten verwerkt in het L vormige betonfundament.
