## **Gemeente Utrecht**

**Inspecties Civiele Constructies**

*Inspectierapport WK Choorstraat [REDACTED] - Werfkelder Choorstraat [REDACTED]*

Versie 2.0 dd. 31-8-2020

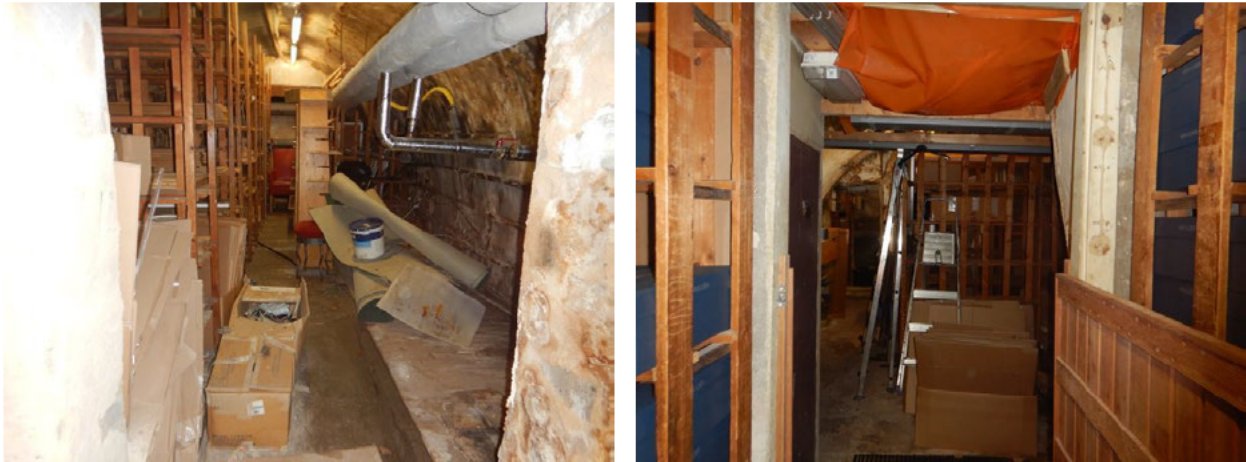
| Stamgegevens kunstwerk | | | |
|---|---|---|---|
| Opmerking algemeen | 2 naast elkaar gelegen werfkelders onder de Choorstraat. Door de kelders gaat een leiding van derden. Veel vochtproblemen in de kelders waardoor de eigenaar diverse voorzieningen heeft aangebracht om het vocht op te vangen en af te voeren. Door deze voorzieningen zijn grote delen van de kelders niet zichtbaar en te inspecteren. | | |
