## **Gemeente Utrecht**

**Inspecties Civiele Constructies**

*Inspectierapport WK Choorstraat ■ - Werfkelder Choorstraat ■*

Versie 2.0 dd. 31-8-2020

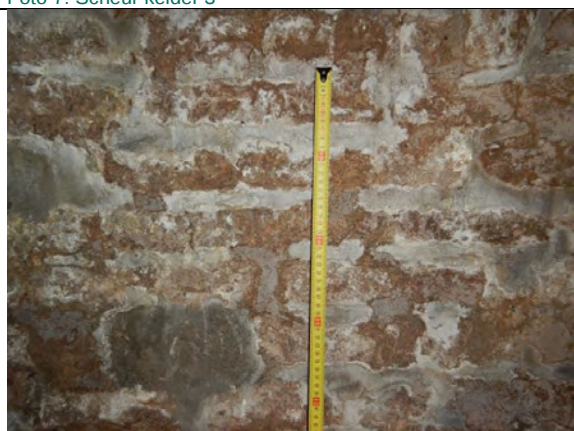
Foto 9: kelder 3 afmetingen metselstenen +/- l= 25 cm, h= 5 cm  
Dit deel van de kelder = Klezorenverband, afgewisseld met diverse andere verbanden en steenformaten

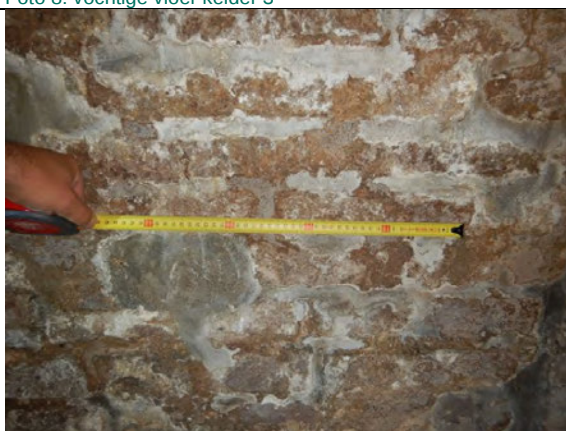
Foto 10: kelder 3 afmetingen metselstenen +/- l= 25 cm, h= 5 cm  
Dit deel van de kelder = Klezorenverband, afgewisseld met diverse andere verbanden en steenformaten

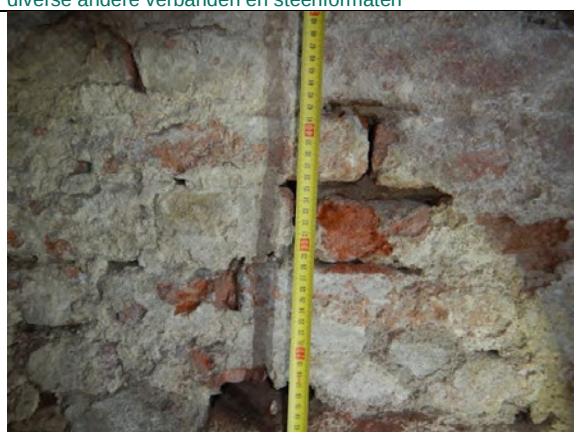
Foto 11: kelder 2 afmetingen metselstenen +/- l= 15 cm, h= 6 cm.  
Dit deel van de kelder = Kruisverband, afgewisseld met diverse andere verbanden en steenformaten

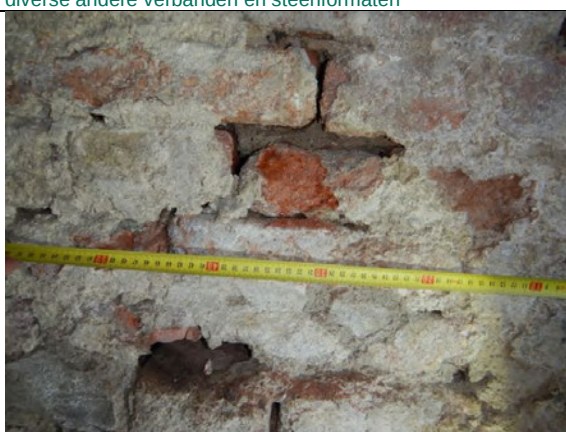
Foto 12: kelder 2 afmetingen metselstenen +/- l= 15 cm, h= 6 cm.  
Dit deel van de kelder = Kruisverband, afgewisseld met diverse andere verbanden en steenformaten
