## **Gemeente Utrecht**

Inspecties Civiele Constructies

*Inspectierapport WK Plompstorengracht* ■ - *Werfkelder Plompstorengracht* ■

Versie 2.0 dd. 1-9-2020

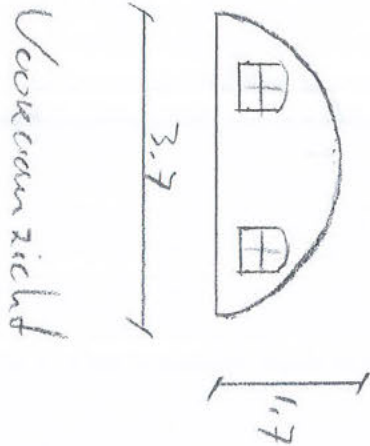
# Plompeloren gracht

| CUR 117 | | | | | | | | |
|---|---|---|---|---|---|---|---|---|
| Omschrijving gebrek | De gehele kelder vertoont plaatselijk scheurvorming zowel in horizontale als verticale richting. In totaal ongeveer 16 stuks met een gezamenlijke lengte van 46 meter. Maximaal gemeten scheurwijdte is lokaal fors, tot ongeveer 13 mm. Gemiddeld ongeveer 3 á 4 mm. | | | | | | | |
| Locatie | Verspreid over het gehele gewelf. Zie schets voor verloop scheuren. | | | | | | | |

Rood = verloop  
 groen = nummer  
 blauw = schenwijltes  
 in mm

| CUR 117 | | | | | | | | |
|---|---|---|---|---|---|---|---|---|
| Hersteladvies | Nadere constructieve beschouwing i.v.m. achterhalen schadepoorzaak | | | | | | | |
