# RAPPORT

## Spoor 2 – Voorlopige Expertbeoordeling

Bureaustudie en Expertbeoordeling van de constructieve veiligheid van een aantal werf-, kluis-, en straatkelders in Utrecht

Klant: Stadsbedrijven Stadsingenieurs Gemeente Utrecht

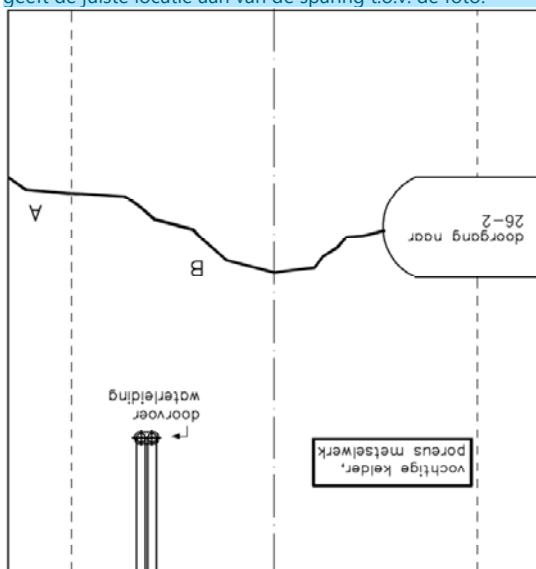
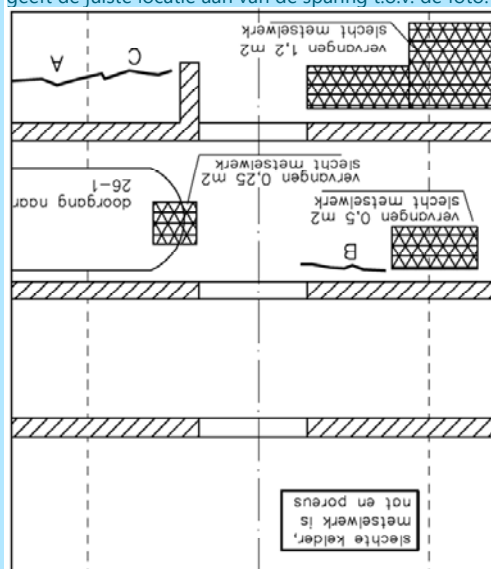
Bovenkant uitslag is grachtzijde. De uitslagen 180graden gedraaid geeft de juiste locatie aan van de sparing t.o.v. de foto.

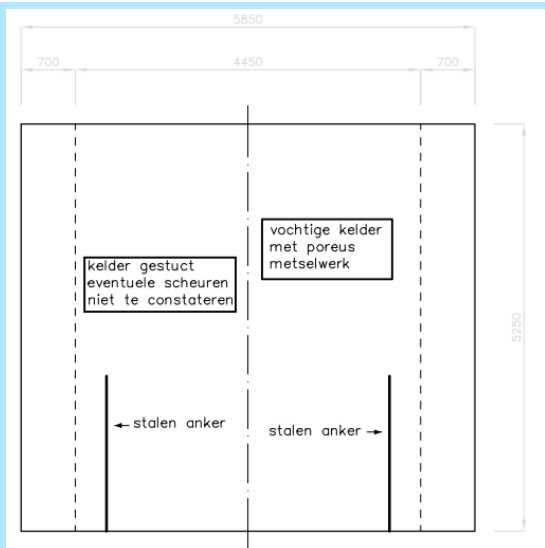
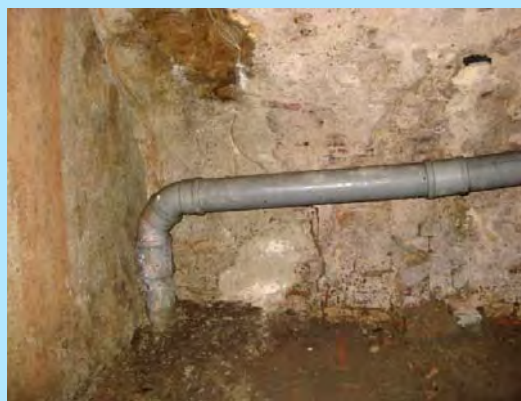
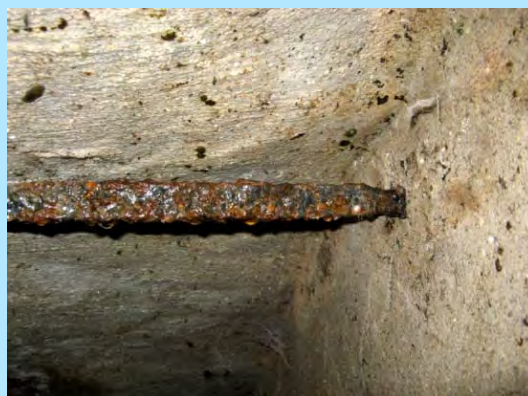
Toestand metselwerk	In de top van het gewelf zijn plekken waar het voegwerk is verweerd en stenen los komen te zitten.

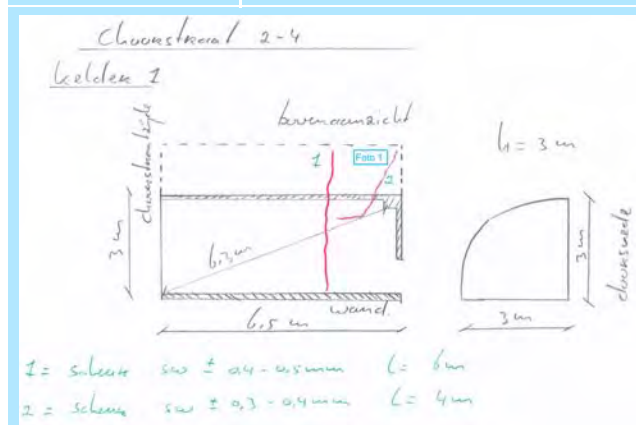
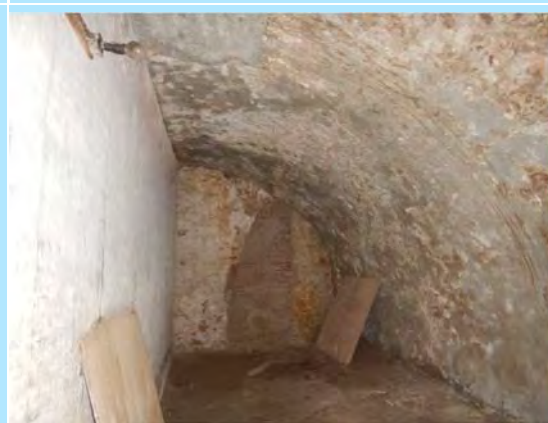
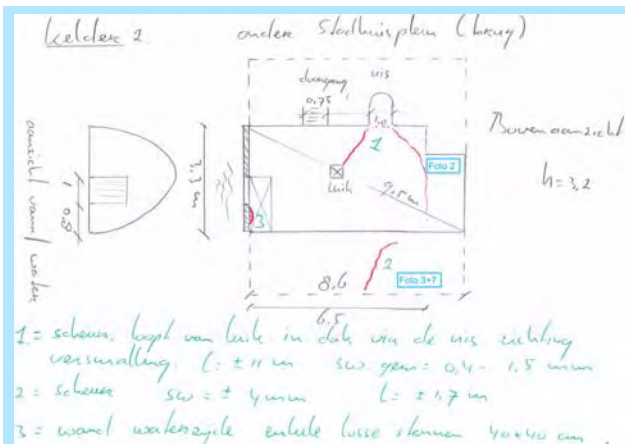
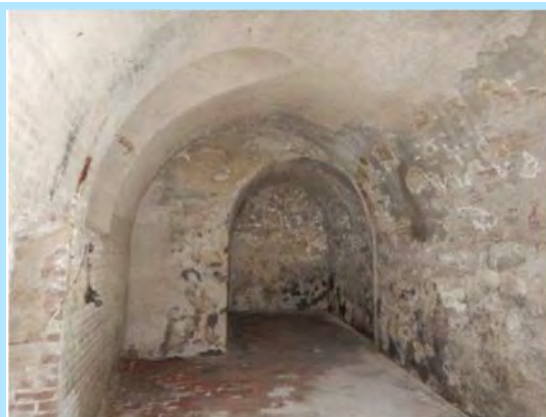
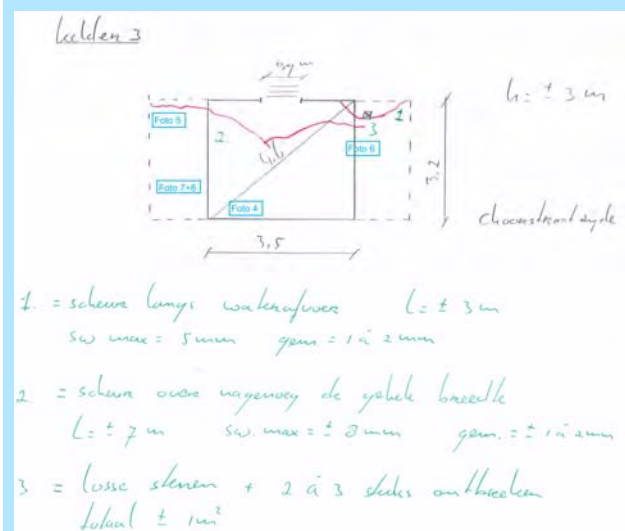
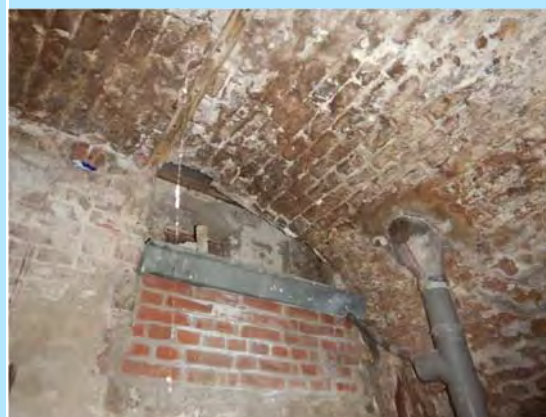
Reparaties	Onbekend
	Afdeklaag	Binnenzijde: stuclaag Buitenzijde: onbekend
	Toestand metselwerk	<p>Inspectierapport IV infra - 2020:</p> <p>- Op 2 locaties is een deel van de stenen los en ontbreken enkele stenen.</p> <p>- In kelder 3 is het voegwerk verouderd. Deze is plaatselijk zacht en verzand en deels afwezig.</p>

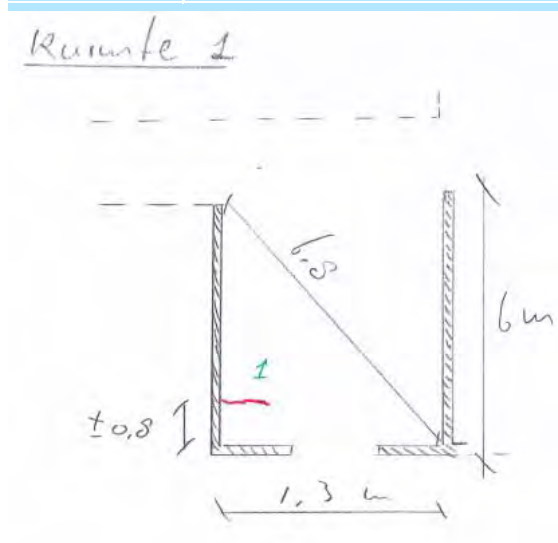
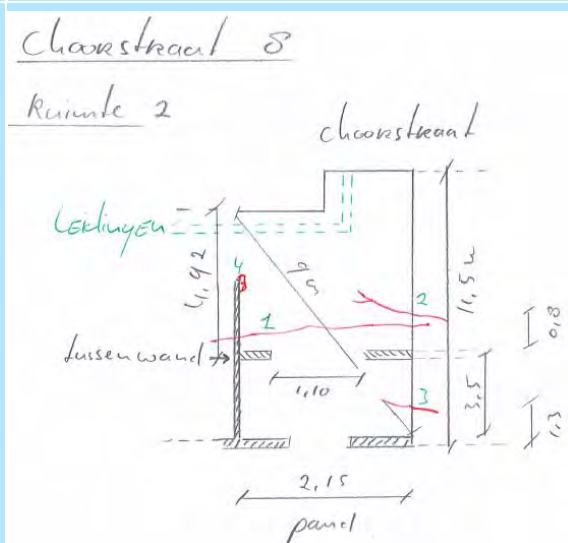
Aansluitingen met en geometrie van belendende objecten of onderdelen daarvan	Vermoedelijk alleen kelder Choorstraat 10 welk het landhoofd dan delen.
Inspectie-resultaten	Historische inspectie schadebeelden + eventueel uitgevoerde (herstel)maatregelen	-
	Actuele inspectie schadebeelden	Inspectie Iv-Infra 31-8-2020: Wanden onder gewelf deels afgebrokkeld. Ruimte 1: korte scheur in boog welk watervoerend is. Ruimte 2: lange scheur (1) rijrichting van onderin keldermuur tot voorbij de kruin van de boog. Korte scheuren (2 en 3) van onderin keldermuur tot deels in de boog.
	Afdeklaag	Onbekend
	Toestand metselwerk	Zeer vochtig en lekkage door een scheur 1 in ruimte 1.

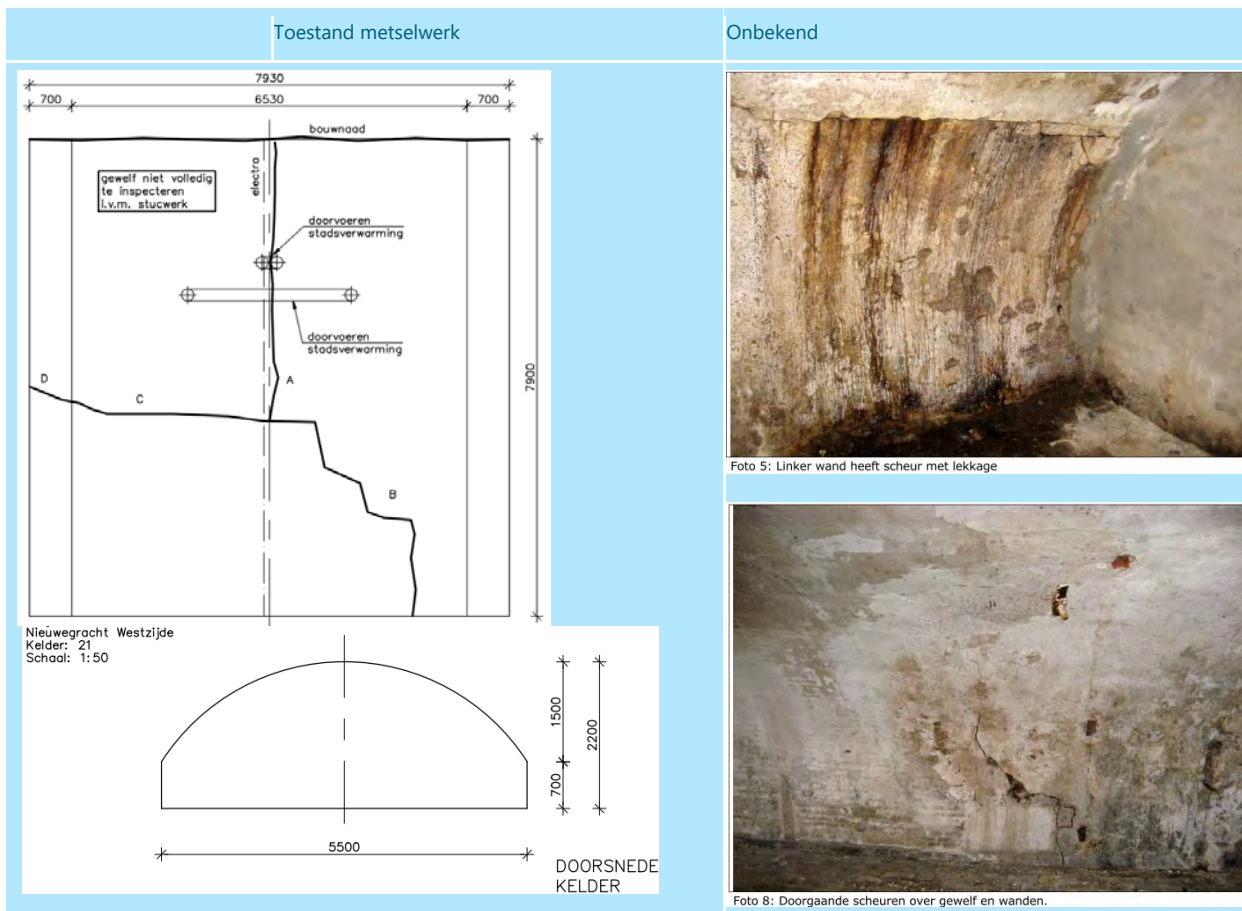
Categorie	Onderdeel	Opmerking
Geometrie	Overspanning(en) (dagmaat)	5,50 m
	Hoogte toog/togen	Totaal: 2,2 m, hoogte geboorte t.o.v. de keldervloer: 0,7 m, steekhoogte: 1,5 m
	(Verloop) dikte toog /togen	Onbekend, aanname éénsteens 220 mm
	Aantal togen achter elkaar (wel/niet gekoppeld)	Onbekend
	Dikte wanden	Onbekend
	Opbouw en dikte keldervloer	Onbekend
	Gronddekking (opbouw en incl. bestrating)	Schatting (cyclomedia): $4,00 - 3,37 - 0,22 = 0,41$ m
	Fundatieniveau en -Type (op staal of palen)	Waarschijnlijk op staal rond 0,0 m NAP
	Aanwezigheid/afmetingen steunberen (wanden binnenzijde werfkelder)	Geen
	Aansluitingen met en geometrie van belendende objecten of onderdelen daarvan	Waarschijnlijk werfkelders NG19 en NG23
Inspectie-resultaten	Historische inspectie schadebeelden + eventueel uitgevoerde	Onbekend
	Actuele inspectie schadebeelden	Inspectierapport gemeente Utrecht - 2008: (1)- Eerste meter gewelf compleet lek. (2)- Linker wand heeft scheur met lekkage. (3)- Doorgaande scheuren over gewelf en wanden.

Reparaties	Inspectierapport gemeente Utrecht - 2008: In het verleden is, middels ankers, getracht de constructie veilig te stellen. De functionaliteit van deze noodoplossing valt ernstig te betwijfelen.
	Afdeklaag	Binnenzijde: stuclaag Buitenzijde: onbekend

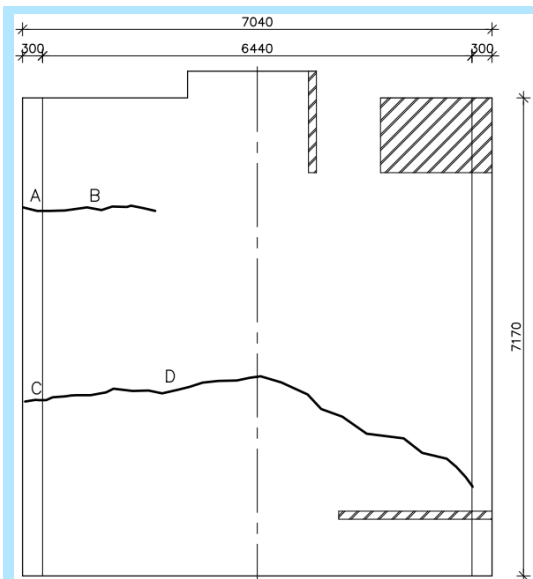
Pand: 1  
Kelder: 1  
Schaal: 1:50

Inspectie-resultaten	Historische inspectie schadebeelden + eventueel uitgevoerde (herstel)maatregelen	Onbekend
	Actuele inspectie schadebeelden	<p>Inspectierapport gemeente Utrecht - 2008:</p> <p>(1)- Net na de eerste meter uit de werfmuur, in de linker wand, begint een forse scheur, loopt door schuin dwars over het hele gewelf en eindigt in de rechter wand ca. 4,5m uit de werfmuur. Dat geeft aan dat de kelder in tweeën is geknikt en het losse deel aan de waterzijde is gekanteld. Dit beeld wordt versterkt met de verzakte vloer in de rechter hoek. De scheurwijdte is plaatselijk ca. 30mm waardoor het zand wordt uitgespoeld. Tevens zijn de scheurranden verschoven t.o.v. elkaar ofwel twee losse gewelfvlakken liggen niet in een lijn.</p> <p>(2)- Het verzakte vloerdeel staat in verband met de dwarsscheur in gewelf. Door de inklinking van de draagkrachtige grond in de rechter hoek (aan de waterzijde) zijn de keldermuren en de vloer verzakt. Hierdoor is de constructie gescheurd op een logische manier, nl. schuin dwars over de kelder.</p> <p>(3)- Diverse lichte scheuren in gewelf.</p> <p>Inspectierapport IV-Infra - 2020:</p> <p>(4)- De kelder is in het midden van het gewelf in dwarsrichting fors gescheurd met een scheurwijdte tot wel 3 cm. T.p.v. deze scheur vertoont het gewelf deformatie tot 2 cm. De scheur gaat over de volle breedte van de kelder.</p> <p>(5)- Tevens is de kelder deels losgescheurd van het pand. T.p.v. de aansluiting met de gevel van het pand is de kelder fors gescheurd. Dit is bij de ingang goed zichtbaar.</p> <p>(6)- In de vloer van kelder zit een gat tegen de werfmuur. Hier stroomt water vanuit de gracht naar binnen.</p> <p>(7)- De stuclaag laat los of is deels afwezig. Het metselwerk was tijdens de inspectie niet vochtig.</p>

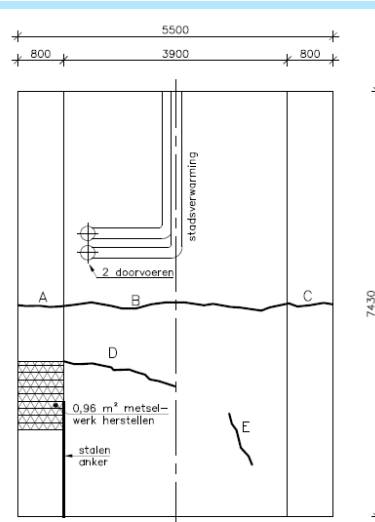
Foto 6: Gerepareerde scheur dwars over de hele kelder

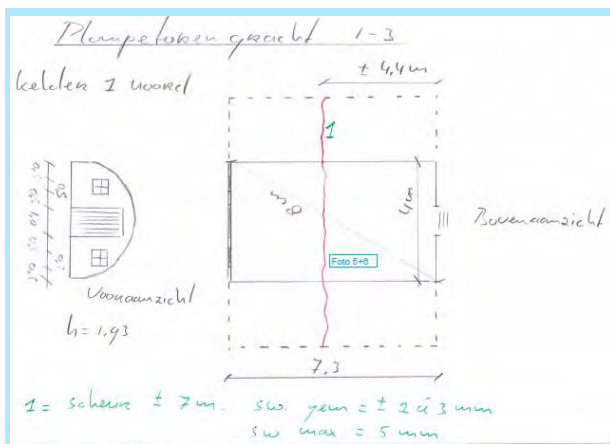
Foto 6: Lichte scheuren in gewelf

Schade (3): In het inspectierapport is aangegeven dat er lichte scheuren zijn in gewelf. In Foto 6 van het rapport van de gemeente Utrecht zijn er echter relatief forse scheuren te zien. De horizontale scheuren loodrecht op de overspanningsrichting komen mogelijk door een te hoge verkeersbelasting (Type: I). Echter is de locatie van deze scheuren niet in de kruin of in de buurt hiervan waardoor overbelasting minder voor de hand liggend is. De verticale scheur komt vermoedelijk door verschilzetting in combinatie met stijfheidsverschillen ter plaatse van de dwarswand. Mogelijk is er een lokale/bepaalde verzakking/verschilzetting waardoor de scheur zich alleen in wand bevindt en niet verder richting het gewelf gaat (Type: III).

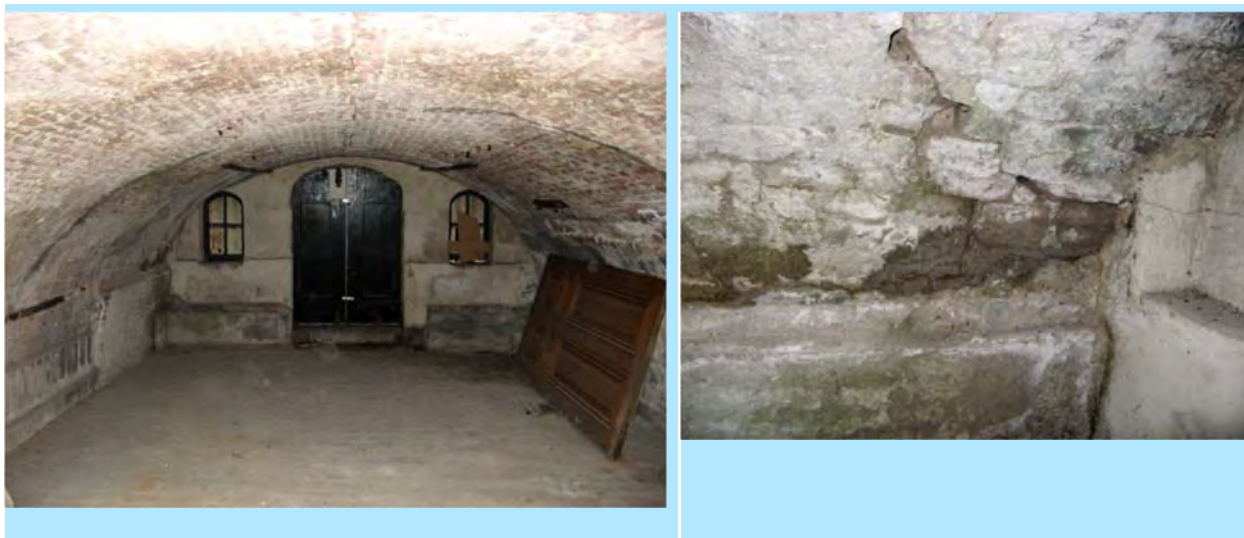
Categorie	Onderdeel	Opmerking
Geometrie	Overspanning(en) (dagmaat)	3,75 m
	Hoogte toog/togen	1,30 m steekhoogte
	(Verloop) dikte toog /togen	Onbekend, aanname éénsteens 220 mm
	Aantal togen achter elkaar (wel/niet gekoppeld)	Onbekend
	Dikte wanden	Onbekend
	Opbouw en dikte keldervloer	Onbekend
	Gronddekking (opbouw en incl. bestrating)	Schatting (cyclomedia): $3,0 - 2,48 - 0,22 = 0,3$ m
	Fundatieniveau en -type (op staal of palen)	Waarschijnlijk op staal rond 0,0m NAP
	Aanwezigheid/afmetingen steunberen (wanden binnenzijde kelder)	Geen
	Aansluitingen met en geometrie van belendende objecten of onderdelen daarvan	Onbekend, waarschijnlijk geen direct naastgelegen kelders
Inspectie-resultaten	Historische inspectie schadebeelden + eventueel uitgevoerde (herstel)maatregelen	Onbekend
	Actuele inspectie schadebeelden	Inspectie GU 05-11-2008: Scheur in de rijrichting over het gehele gewelf inclusief de wanden. Scheuren in de rijrichting in de wand nabij kluismuur. Scheur loodrecht op de rijrichting in de kruin van het gewelf met plaatselijk beschadigd metselwerk.

Reparaties	Scheur over het gehele gewelf in het verleden gerepareerd maar staat lokaal open. Scheur loodrecht op de rijrichting in de kruin gerepareerd.
	Afdeklaag	Onbekend
	Toestand metselwerk	Onbekend

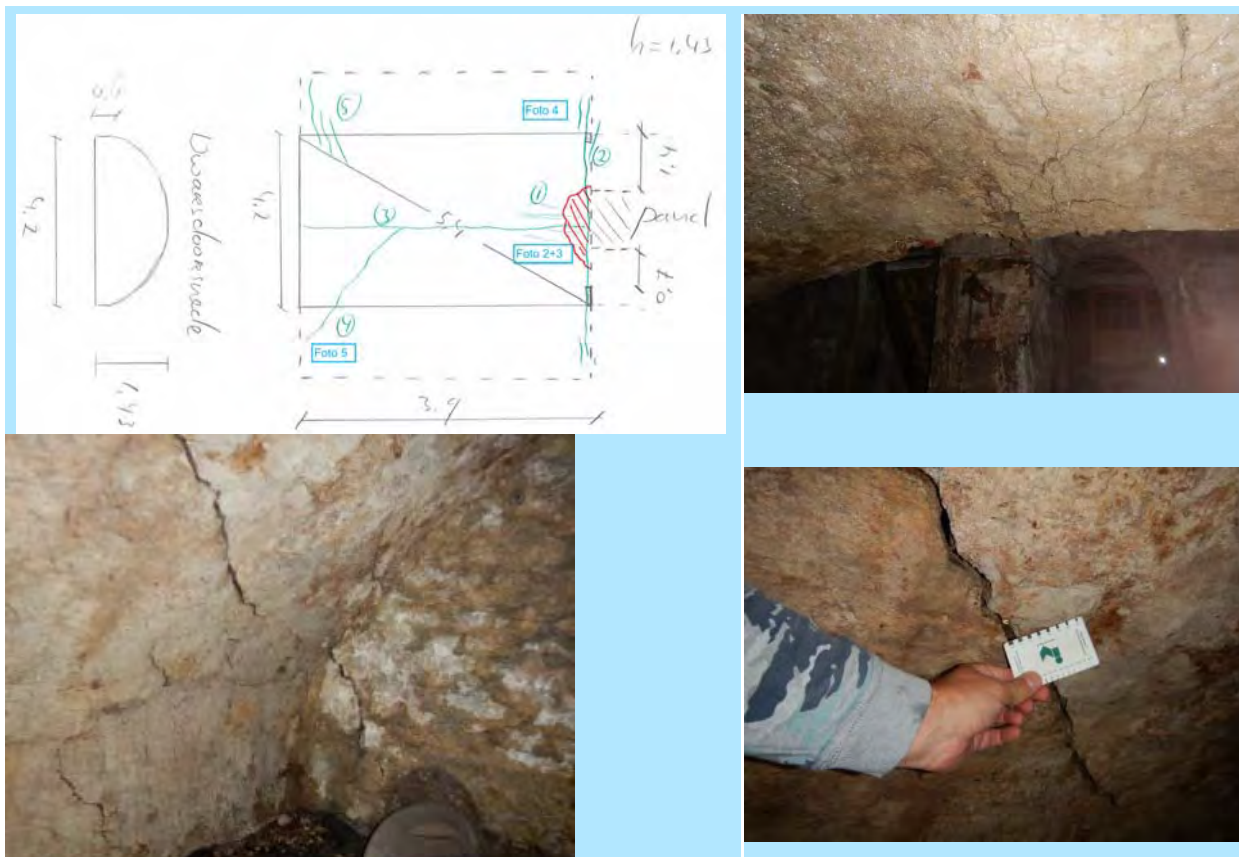
Categorie	Onderdeel	Opmerking
Geometrie	Overspanning(en) (dagmaat)	4,20 m
	Hoogte toog/togen	Totaal: 1,43 m, hoogte geboorte t.o.v. de keldervloer: 0,6m, steekhoogte 0,83 m
	(Verloop) dikte toog /togen	Onbekend, aanname éénsteens 220 mm
	Aantal togen achter elkaar (wel/niet gekoppeld)	Onbekend
	Dikte wanden	Onbekend
	Opbouw en dikte keldervloer	Onbekend
	Gronddekking (opbouw en incl. bestrating)	Onbekend, aanname 0,4 m
	Fundatieniveau en -Type (op staal of palen)	Waarschijnlijk op staal rond 0,0 m NAP
	Aanwezigheid/afmetingen steunberen (wanden binnenzijde werfkelder)	Geen
	Aansluitingen met en geometrie van belendende objecten of onderdelen daarvan	Onbekend
Inspectie-resultaten	Historische inspectie schadebeelden + eventueel uitgevoerde	Onbekend
	Actuele inspectie schadebeelden	Inspectierapport IV-infra - 2020: (1)- In het midden van het gewelf, bij de aansluiting tegen het pand, vertoont de boog een verzakking tot ongeveer 8 cm. Tevens zijn hier enkele stenen uitgevallen en is het metselwerk gescheurd.  (2)- De kelder vertoont op diverse locaties vrij forse scheurvorming in lengte- en dwarsrichting. Alle scheuren vertonen een grote scheurwijdte, plaatselijk tot 18 mm.  (3)- Het metselwerk van de kelder is zeer vochtig, vertoont lekkages en zit vol schimmels.

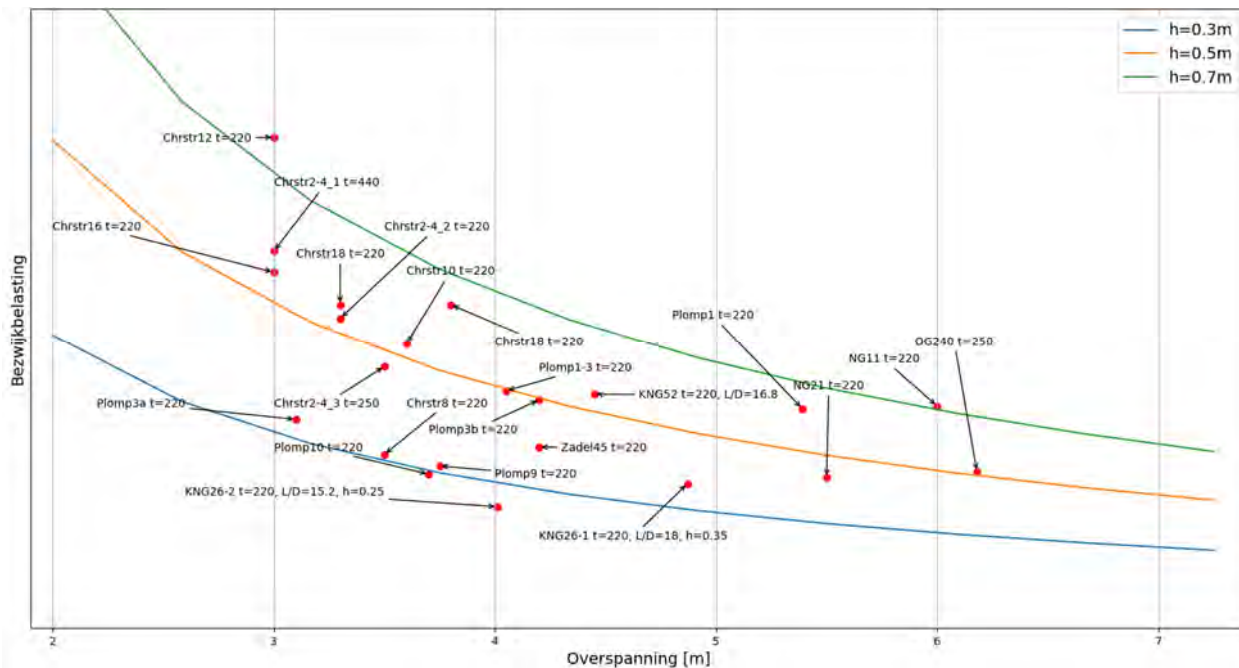
Figuur 15: Classificatie van de kelders en drie grafieken van de bezwijkbelasting afhankelijk van de overspanning en de dikte van de aanvulling op de boog.

De verschillen in bezwijkbelasting (de y-as in de hiernavolgende figuren) is voor de kelders onderling bepaald met de invoerparameters uit de bureaustudies. Elk adres is met een afkorting en een pijl bij de betreffende bezwijkbelasting (rode punten) weergegeven. Daarbij is het effect van het variëren van de parameters in de MEXE-theorie met de drie gekleurde lijnen geplot. Hier zijn de drie grafieken steeds voor een overspanning van 2,0 tot 7,0 m geplot. In Figuur 15 is de dikte van de aanvulling gevarieerd. De overige parameters zijn nu niet gevarieerd en dus constant gehouden op: dikte boog d = 220mm, gemiddelde metselwerksterkte f<sub>k</sub> = 8,5N/mm<sup>2</sup>, steekhoogte hoogte a = 1,0m, gewicht aanvulling σ = 18kN/m<sup>3</sup>,

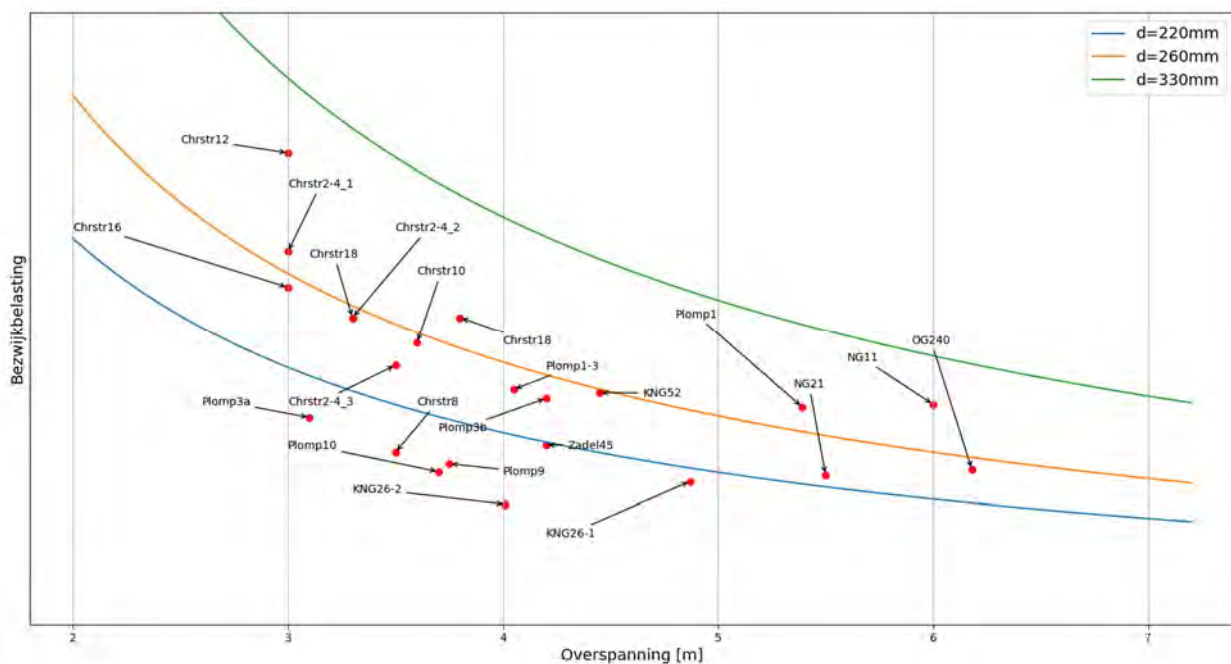
Figuur 16 Classificatie van de kelders en drie grafieken van de bezwijkbelasting afhankelijk van de overspanning en de dikte van de metselwerk boog.

In Figuur 16 de onderstaande grafiek is de **dikte** van de boog (gewelf) gevarieerd voor een één-steens, anderhalf-steens en twee-steens boog. De overige parameters zijn nu niet gevarieerd en dus constant gehouden op: dikte aanvulling  $h = 400\text{mm}$ , gemiddelde metselwerksterkte  $f_k = 8,5\text{ N/mm}^2$ , steekhoogte hoogte  $a = 1,0\text{m}$ , gewicht aanvulling  $\sigma = 18\text{kN/m}^3$ .

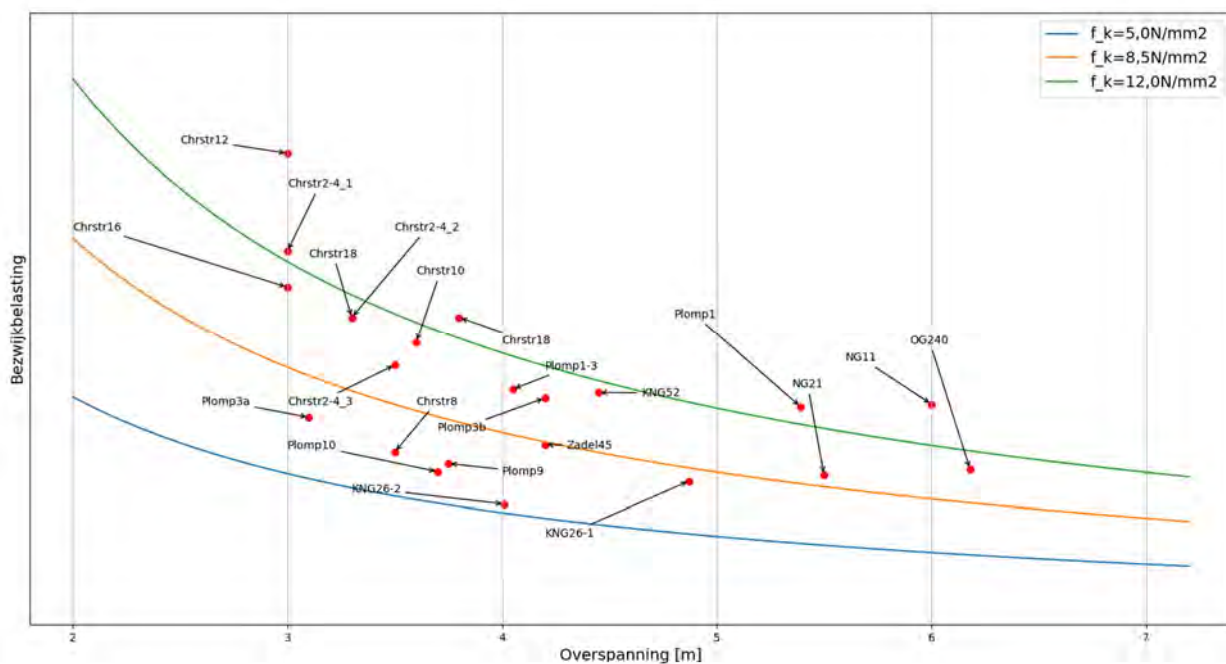
Figuur 17 Classificatie van de kelders en drie grafieken van de bezwijkbelasting afhankelijk van de overspanning en de druksterkte van het metselwerk.

In Figuur 17 is de **druksterkte** van het metselwerk gevarieerd. De ondergrenswaarden van de karakteristieke druksterkte voor metselwerk met mortel is  $f_k$  5,0 N/mm<sup>2</sup>. Hierbij hoort de gemiddelde waarde van de druksterkte  $f_{m;a}$  8,5 N/mm<sup>2</sup>. Een hogere waarde (ongeveer 40%) dan de gemiddelde waarde is  $f_{a;a}$  12,0 N/mm<sup>2</sup>. De NPR stelt: "Als kleimetselwerk van voor 1945 van een duidelijk slechte kwaliteit is wat betreft: de kwaliteit van de mortel, veroudering van de mortel, vulling van de voegen, indeling en hechtingspatroon, wordt geadviseerd de gemiddelde waarden van de sterkte-, stijfheids- en breukenergie-eigenschappen met ca. 40 % te verlagen.

De overige parameters zijn nu niet gevarieerd en dus constant gehouden op: dikte boog  $d = 220$ mm, dikte aanvulling  $h = 400$ mm, steekhoogte hoogte  $a = 1,0$ m, gewicht aanvulling  $\sigma = 18$ kN/m<sup>3</sup>.

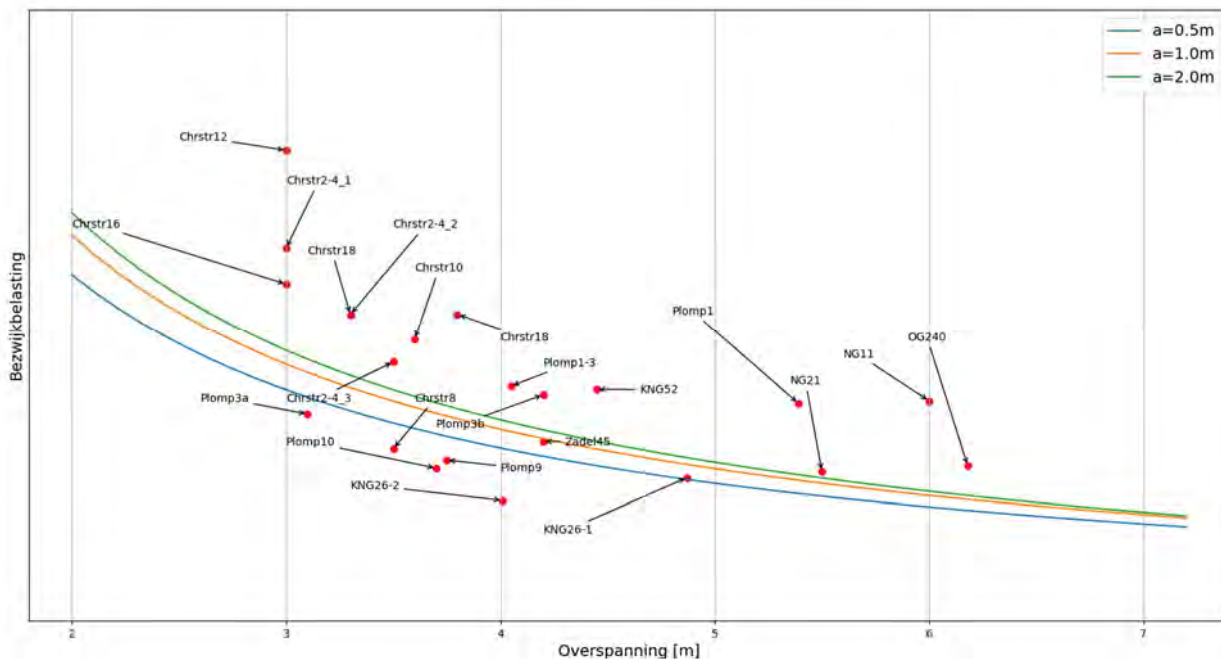
Figuur 18: Classificatie van de kelders en drie grafieken van de bezwijkbelasting afhankelijk van de overspanning en de steekhoogte.

In Figuur 18 zijn variaties in de **steekhoogte** van het gewelf onderzocht. De overige parameters zijn nu niet gevarieerd en dus constant gehouden op: dikte boog  $d = 220$ mm, dikte aanvulling  $h = 400$ mm, gemiddelde druksterkte metselwerk  $f_k = 8,5$ N/mm<sup>2</sup>, gewicht aanvulling  $\sigma = 18$ kN/m<sup>3</sup>. De MEXE-theorie blijkt minder afhankelijk te zijn van de steekhoogte (gemeten vanaf de geboorte van het gewelf). De mogelijke variaties in het **gewicht van de aanvulling  $\sigma$**  heeft een verwaarloosbaar effect op de MEXE-theorie en daarom is de variatie van deze parameter niet getoond.
