Rapportage
Bouwkundige opname

Rak 11 Oost juni 2018

Kelders

Project: Walmuurrestauratie oude gracht Rak 1 tm 15

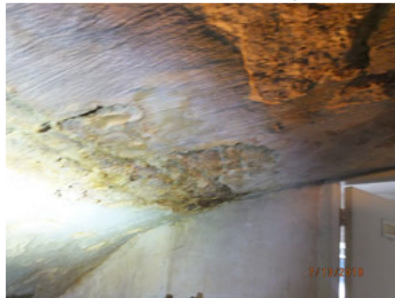
2249031-2727 13-07-2018

Ruimte is door opslag moeilijk te inspecteren.
Loskomende pleisterlaag en lekkageplek en of doorslaand vocht plafond.

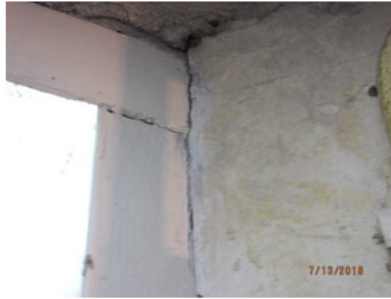
2249042-2735

Verticale scheur en loskomende pleisterlaag en lekkageplek en of doorslaand vocht Wand 2.

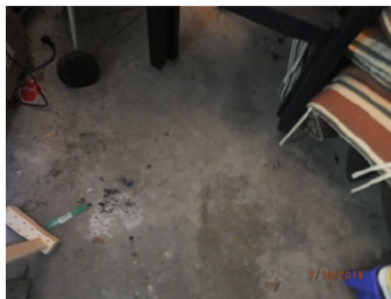
2249065-2741

Scheurvorming vloer.

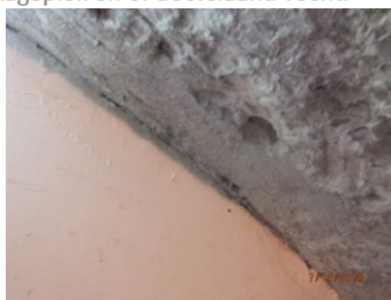
2249068-2743

Wand 4 scheur - naadvorming en lekkageplek en of doorslaand vocht.

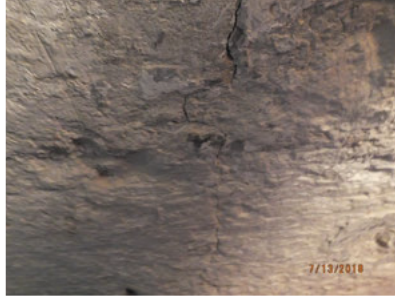
2249079-2746

Verticale scheur Wand 1.

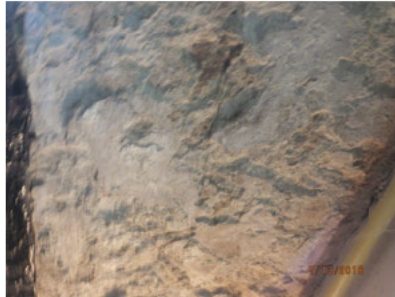
2249082-2749

Scheurvorming plafond.

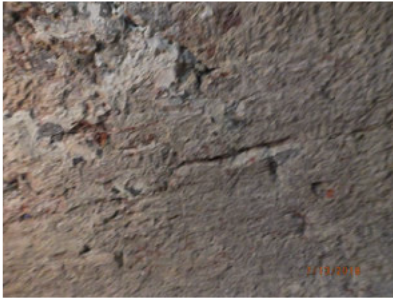
2249094-2756

Meerdere gebreken plafond overzicht en detail foto's representatief voor situatie.

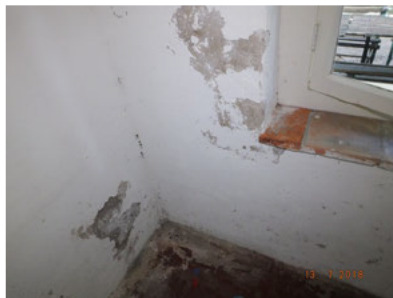
2249046-245 13-07-2018

Wand 4 lekkageplek en of doorslaand vocht.

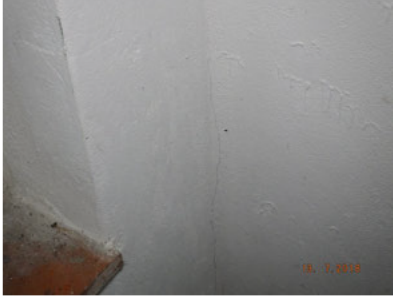
2249050-250 13-07-2018

Wand 4 horizontale scheur.
